島尻層泥岩地帯における切土法面の変状・崩壊の実態

小宮康明・新城俊也・宮城調勝

Actual condition of transformation state and failure of cutting slopes in Shimajiri mudstone zone

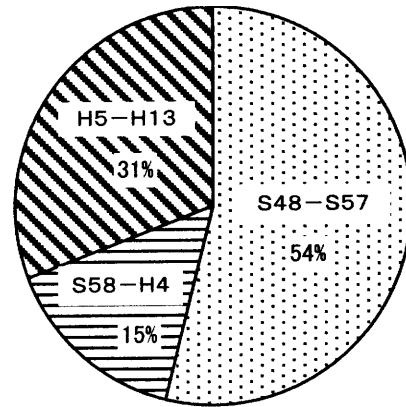
図-2 崩壊法面の施工期間別の発生割合

図-2は施工期間別に崩壊した切土法面の割合を示している。法面崩壊の発生はS48~57年に造成された切土法面で最も多く見られる。次にH5~13年に造成された切土法面で多く、しかも植生法面のような開放型法面の崩壊が多く見られた。このことから法面保護工のタイプに多少の違いがみられるものの、法面崩壊は法面の劣化と関係していると言えよう。

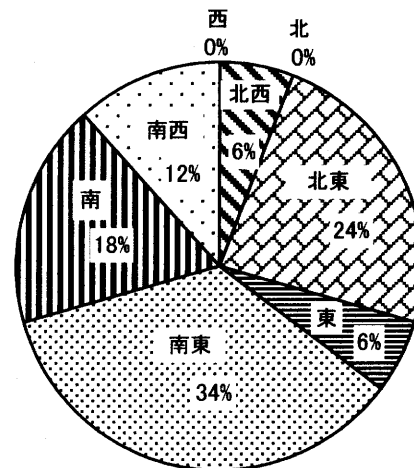
図-3 崩壊法面の向き

図-3は崩壊切土法面の法線方向の割合を示したものである。崩壊が発生した法面の向きをしてみると南東、南、南西方向に発生頻度が多い。これは南側斜面を切る時に崩壊することが多いので注意を払いながら工事をするという関係者の経験と重なり、また南側向きの小断層が多いことも符号する³⁾。

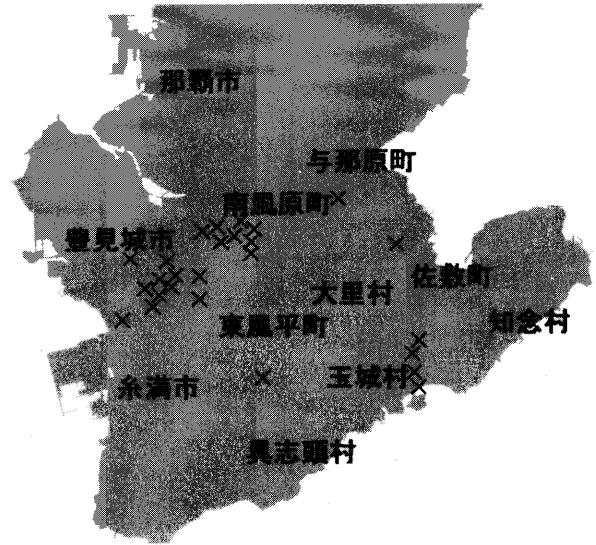
図-4 法面崩壊の発生地点

年までの過去5年間の泥岩切土法面の災害発生地点を図-4に示す。豊見城市保栄茂・渡嘉敷、豊見城市長堂・饒波、玉城村百名・当山地区では法面崩壊が集中している。豊見城市の2地区には島尻層群与那原層中部の泥岩が分布し、玉城村の百名・当山地区には島尻層群の中では相対的に強度の小さい新里層泥岩が分布している。これは法面崩壊が岩質よりも断層や地形等の強度以外の影響を強く受けて発生することを示唆している。また、災害発生日の日降雨量および日降雨量と災害発生件数の関係をそれぞれ図-5と図-6に示す。島尻泥岩層での切土法面の崩壊は降雨に関して発生しているが、日降雨量が100mmを超えると災害の発生頻度が高くなるのが分かる。また、連続降雨量の増加に伴って災害の発生件数が増える傾向も見られる。

以上のことから、法面崩壊には小断層等の不連続面の存在と雨水の浸透が強く関係していることが示唆された。そこで切土工事に先立って調査ボーリング孔を削孔し、不連続面の存在とその位置関係を明らかにし、そのボーリング孔は埋め戻さずに法面の地下水状況や変位の観測手段として活用することを提案したい。また、法面の維持管理方法として、梅雨時期や台風等の長雨シーズンの前に点検を行い、排水機能等の法面の状態を把握し異常が発見されれば早急に修復し、また、法面内の湧水の排水処理を行うことが法面崩壊を減らすに有効な方法であると考えられる。
