島尻層泥岩地帯における切土法面の変状・崩壊の実態

小宮康明・新城俊也・宮城調勝

Actual condition of transformation state and failure of cutting slopes in Shimajiri mudstone zone

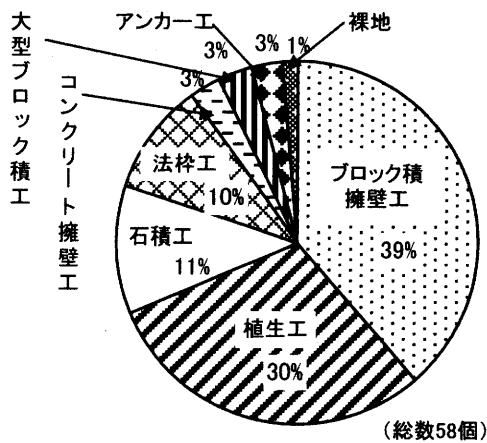
図-1 切土法面保護工の種類

図-1は調査した総数58の切土法面の法面保護工の種類別割合である。切土法面が農道の周りに多かったためか、間知ブロック積擁壁工が最も多くみられ、安価で景観に優れている植生工も多くみられた。また、高価でその施工も容易でないアンカー工や重力式コンクリート擁壁工の数は少なかった。
