# 台湾集集地震による建築物被害と台湾・沖縄の課題

山川 哲雄\* 張 翠萍\*\*

## Damages to Building Structures Caused by the 1999 Chi-Chi Earthquake and Related Issues in Taiwan and Okinawa

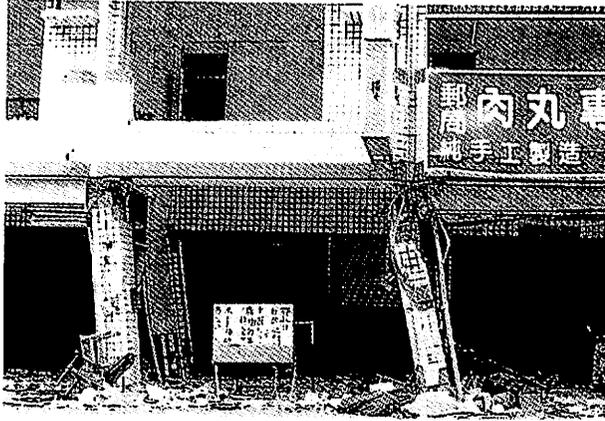
写真-1から6まではいずれも1階がソフトストリーのため崩壊した建物である。特に台湾では写真-1に見られるように、商店街では1階が桁方向に街路を兼ねた建物が多い。スパン方向には間仕切り壁があるのでスパン方向は強く、桁方向がソフトストリーになり、その方向に壊れた例である。写真-3、4も商店街であり、1階もソフトストリーのため、水平方向の大変形と上からの鉛直荷重により完全につぶれている。写真-2はマンションであり、写真-5、6はトラックターミナルである。トラックターミナルではドライバーが2階の宿舎で睡眠中の深夜地震が発生したため、人間が助かりトラックが犠牲になったものと推定される。

Photo 1 街路を有する商店1階の層崩壊  
有廊道的商店第一層倒壊崩壊

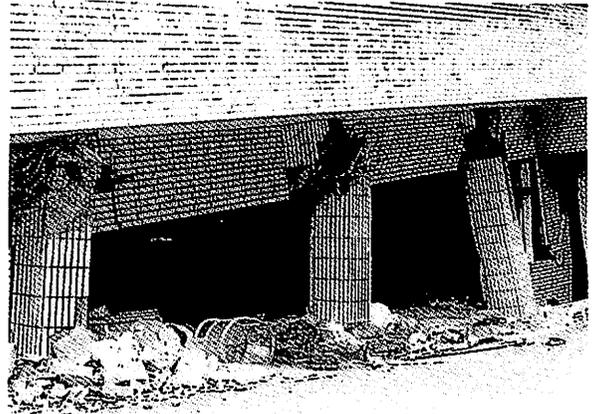
Photo 2 集合住宅1階の層崩壊  
集合住宅的第一層倒壊崩壊

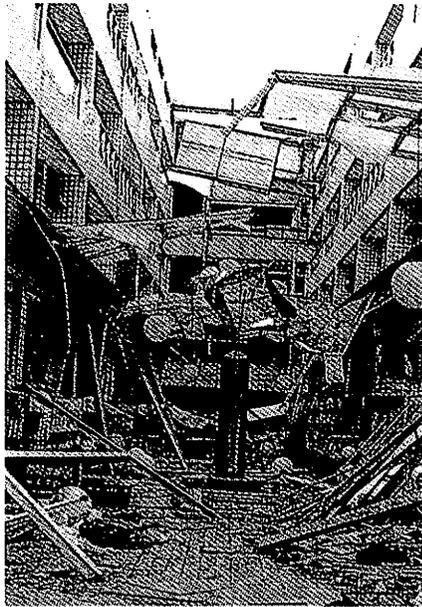
Photo 3 商店街1階の層崩壊  
商店街的第一層倒壊崩壊

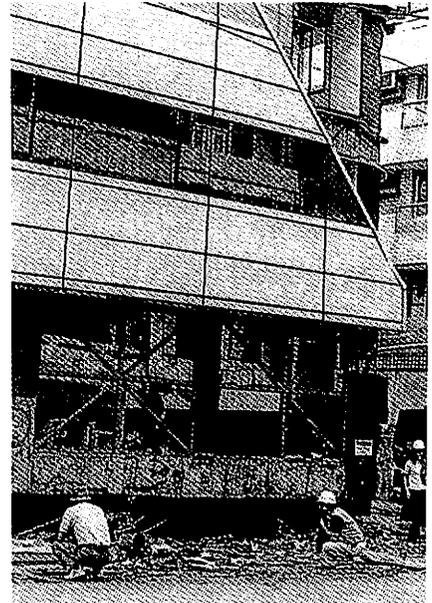
Photo 4 Photo 3と同じ商店1階の層崩壊  
商店的第一層倒壊崩壊

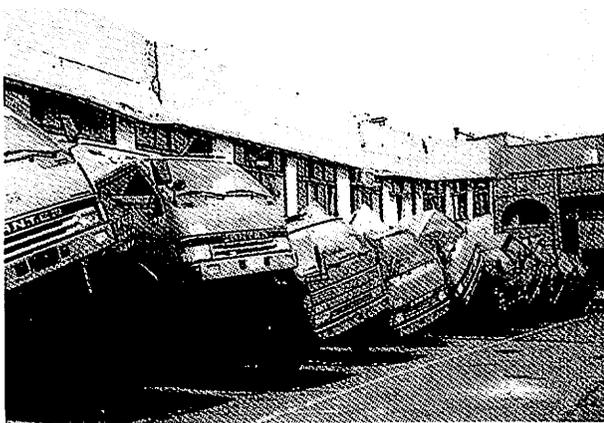
Photo 5 トラックターミナルの層崩壊 (西側)  
貨車站的第一層倒壊崩壊(西側)

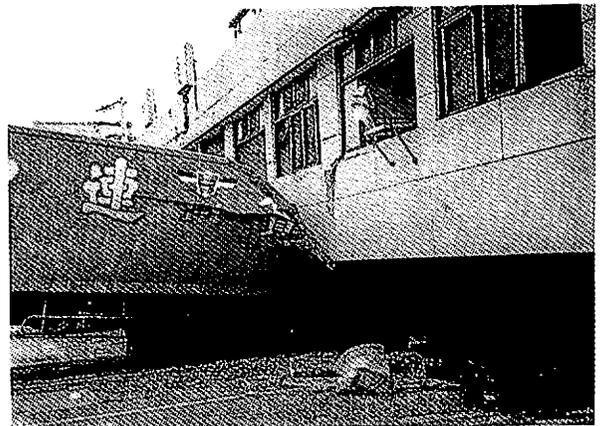
Photo 6 トラックターミナルの層崩壊 (東側)  
貨車站的第一層倒壊崩壊(東側)

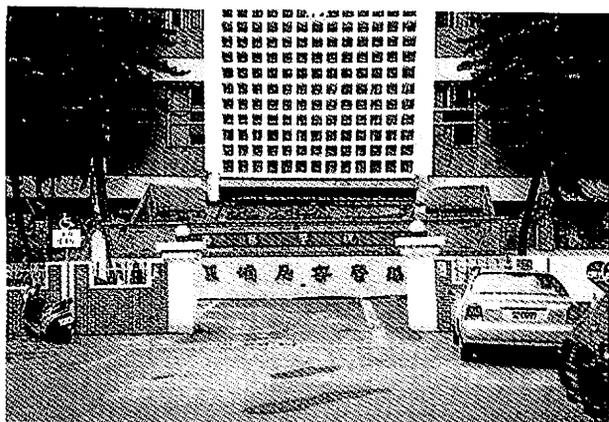
写真-7から10まではいずれも角地の建物の1階が完全につぶれ、写真-11は建物の1階が損傷し、傾いた例である。特に写真-7は警察署の建物であり、このように重要な施設が地震時に崩壊して、最も必要とされる時にその機能を発揮することができないことはゆゆしき問題である。写真-7から11まではいずれも角地の建物であり、偏心率の問題を中心に剛性率の問題も加わり、特に弱い1階に損傷が集中したものと推定される。写真-12は既存の建物に接続用（重ね継ぎ）の

鉄筋を出した例である。台湾では商店街で隣接建物はお互いに隙間なく、連続して建てられることが多いようである。そのため角地以外の建物の耐震性能は結果的に高くなる傾向にある。また、隣の建物と連続して建てられない角地の建物でも、通りに面した角の2面はショウウィンドウやエントランスのため必然的に開口部が多くなるが、残りの2面は他の建物と隣接し、結果的に壁が設けられることが多くなる。そのため、平面上水平剛性が偏在することになり、地震時に大きなねじりモーメントを受けやすくなる。以上の考察から、写真-7から11に示すように台湾では角地の建物の被害が目立つことになったと推定される。

Photo 7 角地にある警察署の層崩壊  
位於角地的警察局倒塌崩壞

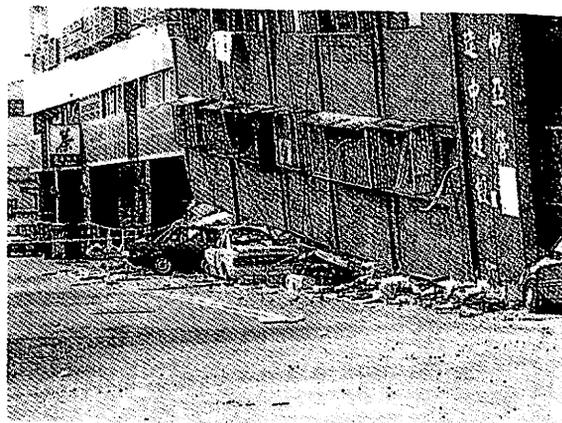
Photo 8 角地にあるアパートの層崩壊  
位於角地的公寓倒塌崩壞

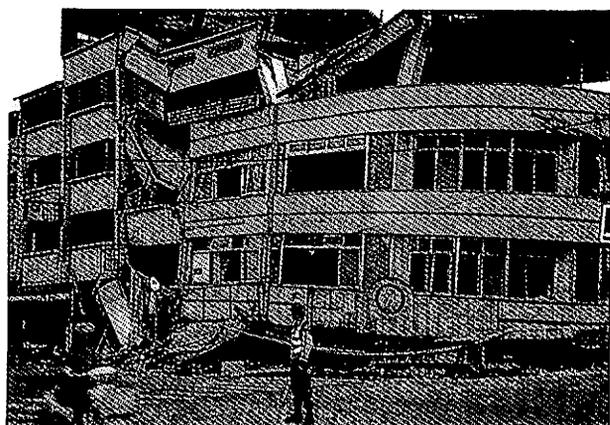
Photo 9 角地にある事務所ビルの層崩壊  
位於角地的辦公大樓倒塌崩壞

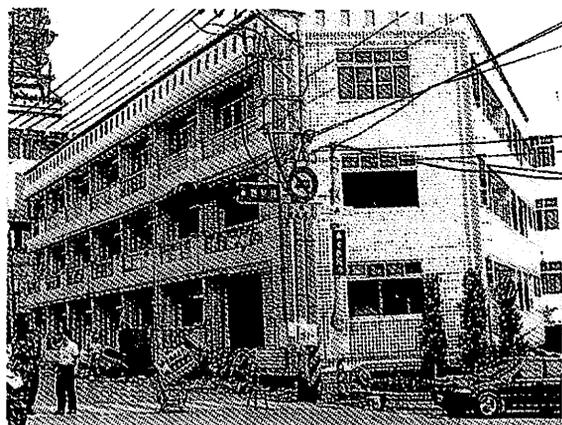
Photo 10 角地にある事務所ビルの層崩壊  
位於角地的辦公大樓倒塌崩壞

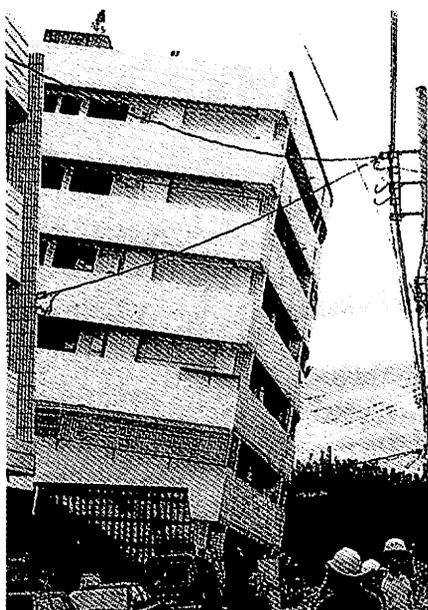
Photo 11 角地にあるマンションの傾斜  
位於角地的公寓整體傾斜

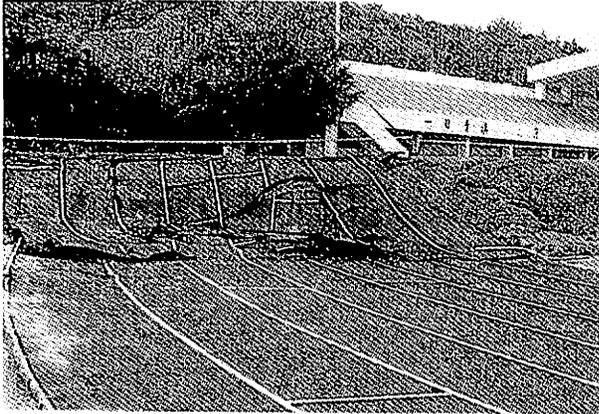
写真-13から18までは活断層上の地盤が盛り上がった状況と、それに起因する建造物などの被害例である。写真-13, 14に中学校の運動場が上下に1 mから2 m隆起している状況を示す。写真-15, 16は写真-13, 14に隣接した校舎の崩壊例である。パンケーキ状に崩壊した校舎の下を断層がすり抜けている[9]。建物が地盤変状のため、過大な強制変形を受けた状況であろうと思われる。それにしても建物に靱性が欠落しているがゆえに、なんら抵抗することもなく一瞬のうちに全層崩壊(パンケーキクラッシュ)に至ったであろうことは容易に想像できる。もし、これが授業が行われている昼間であれば、多くの生徒が犠牲になったであろう。このような場合でも、建物に強靱なねばりがあればそれ相当の損傷は免れないにしても、全層崩壊するような最悪の状況は避け得たと思われる。耐震設計工学や防災工学が目標とするものは、どんな大地震に対しても人命の保護や安全の確保・保障でなければならない。そのためには地震によってある程度の損傷は避けられないにしても、地震が終わった後も鉛直荷重を安心して支えられるような構造物でなければならない。大地震を防止することはもちろんのこと、タイムスパンの極めて長い大地震の発生を予知することもできない現在、いつ大地震が起きても絶対に写真-15, 16のようなパンケーキクラッシュや、写真-11までに見てきたような1階の層崩壊を防止できるものでなければならない。写真-17は建築物ではなく、ダム崩壊例である。写真の左端が地震前の状態であり、その右側が地盤の隆起によりダムが約9 m前後持ち上げられ、崩壊に至った例である。自然の脅威をまざまざと見せつけられた思いである。写真-18は表層地盤が隆起し、軽トラックのみが商店の街路で持ち上げられた例である。

Photo 13 陸上競技場のグラウンドが1-2m 隆起  
運動場の跑道隆起 1~2 公尺

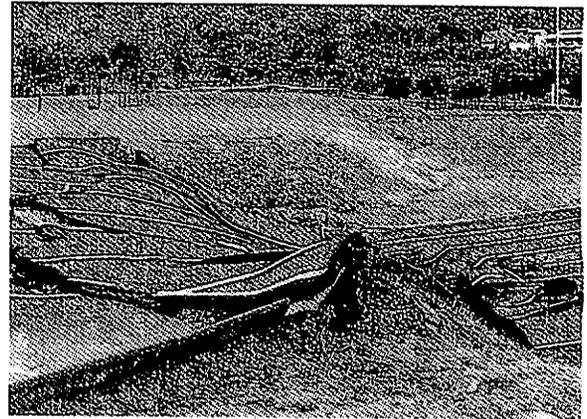
Photo 14 Photo 13の拡大写真  
PHOTO 13 的放大映像

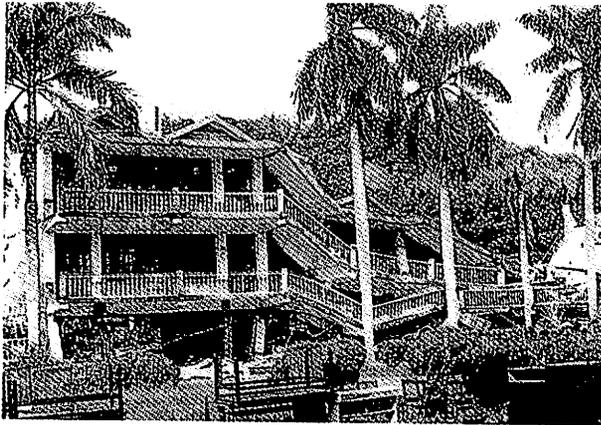
Photo 15 Photo 13, 14に隣接した中学校舎の崩壊  
鄰近 PHOTO 13 的國中校舍倒塌崩壞

台湾集集地震では活断層が地表面に露出し、表層地盤を隆起させ、その直上や近傍の建築物を破壊させた。このような例は日本でも過去に見られているが、数としては少ない。日本では内陸性の地震もあるが、海溝性の地震もけっこう多いからである。表層地盤が隆起したり、ずれたりすれば、その直上の建物は強制変形を受けることになる。その変形に追従できないと崩壊にいたる。しかし、その変形がかなり大きいので、どのような建物でも崩壊ないし、大破は避けられないであろう。そうであれば、そのような活断層域には建築物を構築しないことである。そのためには活断層を特定し、その幅や長さをどの程度の範囲内で建築禁止にしたらいかなど検討する必要がある。これらは今後の課題である。このような例はアメリカの建築物や、日本の原子力発電所には一部適用されていると聞いている。

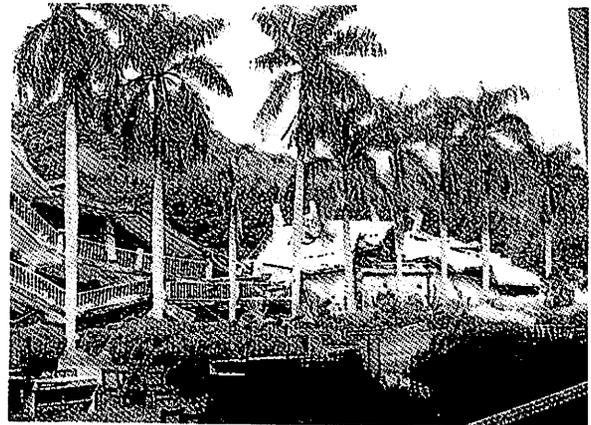
Photo 16 Photo 13, 14に隣接した中学校舎の全体崩壊  
PHOTO 15 的倒塌崩壞全體映像

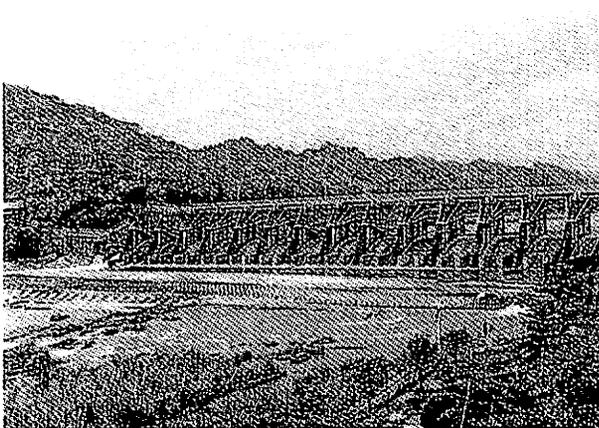
Photo 17 ダムの右側大半の隆起と正常な 左端部とその間の崩壊  
水壩右側大半隆起・左端正常・中間崩壊

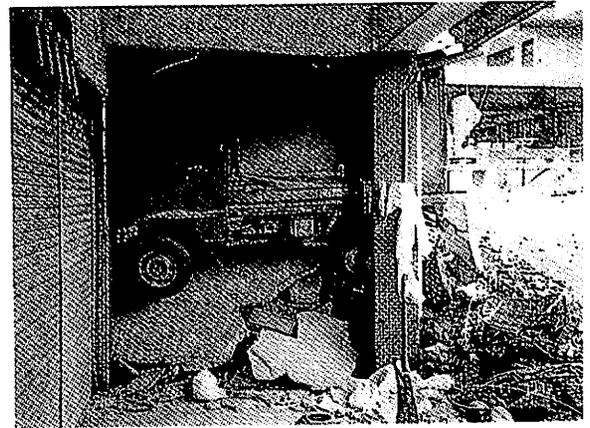
Photo 18 表層地盤の隆起による軽トラックの持ち上がり  
由於表層地盤隆起・小貨車被抬高起來

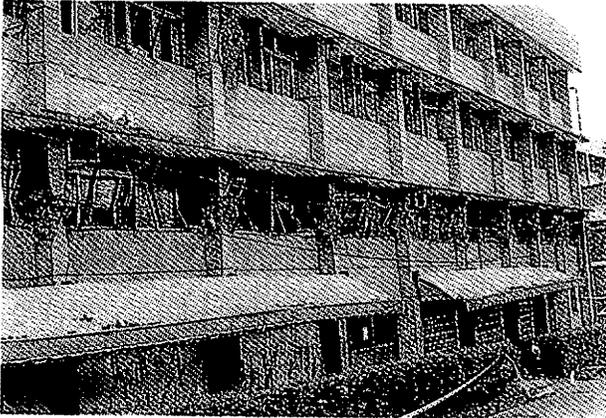
写真-19から24までは、RC造極短柱および短柱のせん断破壊や付着割裂破壊の例である。このような例は過去にも日本でよく観察されている。特に短柱のせん断破壊は1968年の十勝沖地震で数多く見られ、日本では1971年に建築基準法が一部改正され、このような脆性的なせん断破壊を防止するために柱のせん断補強筋が強化されている。写真-19では腰壁のため、柱が極短柱になりせん断力の大きい2階ですべての極短柱がせん断破壊し、上階からの鉛直荷重、すなわち軸圧縮力で押しつぶされ、帯筋で囲まれたコアコ

ンクリートがはじけている。その結果、主筋が座屈している。1階は耐震壁が配置され、しかも長柱のため破壊を免れている。3階も一部の柱にせん断破壊が生じている。写真-20は日除けのためのルーバーかどうか分からないが、階の中間に配置された梁によって、せつかくの長柱が極短柱になり、典型的なせん断破壊を生じている。写真-21-24は短柱のせん断破壊や付着割裂破壊の例である。1968年の十勝沖地震の教訓が台湾でも活かされていたら、このようなせん断破壊は防止できたと思われる。地震災害は犠牲者や被災者には不謹慎で、たいへんに申し訳ない酷な言い方ではあるが、見方を変えれば自然の壮大な実在実験でもある。したがって、これらの地震によって引き起こされた災害の実体を調査し、正確な記録を後世のため、また学術研究のため残すとともに、さらに被害の発生要因を分析し、これらの教訓を得て、そのすべてを世界の人々と共有することは世界の各地で頻発する地震災害の軽減に寄与することになることは明らかであろう。

Photo 19 2階RC極短柱のせん断破壊  
二樓RC極短柱的剪斷破壞

RC短柱のせん断破壊は1968年の十勝沖地震で顕著に観察された脆性的な破壊現象である。これを防止するためには短柱を造らないことである。そのために柱に接した腰壁においては、その境界にスリットを設けて、柱の短柱化を避ける。この方法も現在日本で行われている方法の一つであるが、これでは腰壁の耐力を切り捨てることになるので、短柱部分を鋼板[14]や連続繊維[15]、あるいはプレストレスを導入したPC鋼棒で耐震補強する新しい方法[16]なども提案されている。その際、腰壁部分まで補強を延長する方向で検討が進められている。基本的には主筋量を極力減らし、曲げ強度を低減させ、韌性を期待できる曲げ破壊先行を優先させる設計法が採用されている[10]。特に、脆性的なせん断破壊を防ぐためせん断補強筋が1971年以降、日本では大幅に増強されている一方、主筋量をできるだけ少なくする傾向にある。

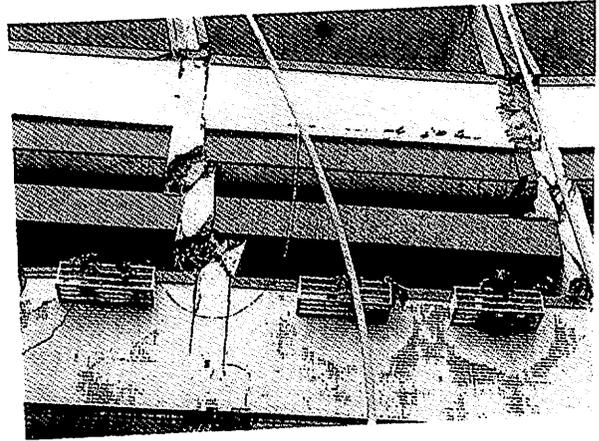
Photo 20 中間梁により極短柱化した柱のせん断破壊  
由於中間梁的關係・極短柱化的柱剪斷破壞

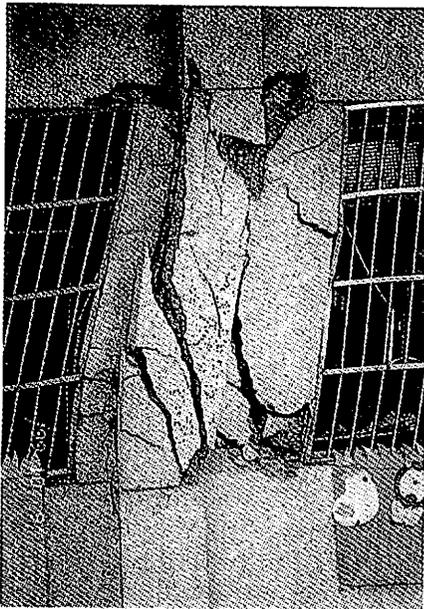
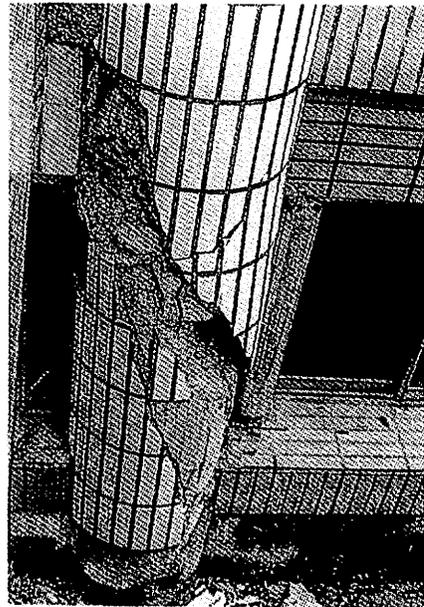
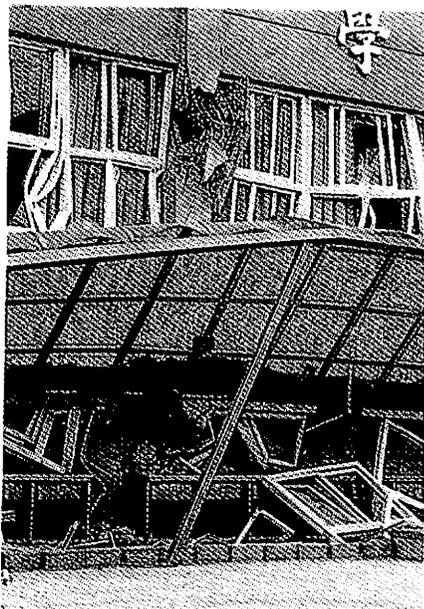
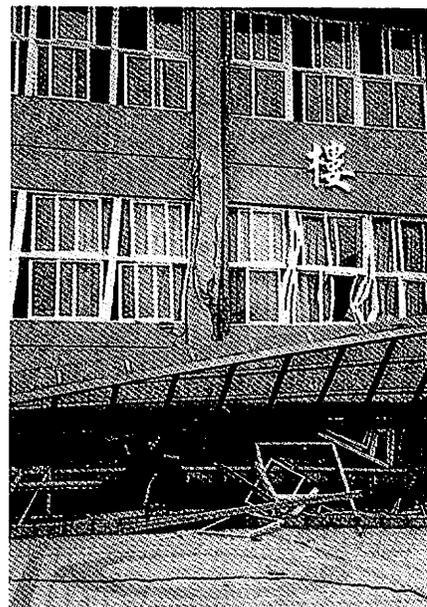
Photo 21 短柱のせん断破壊  
短柱的剪斷破壞

Photo 22 短柱のせん断破壊  
短柱的剪斷破壞

Photo 23 短柱のせん断破壊  
短柱的剪斷破壞

Photo 24 短柱の付着割裂破壊  
短柱的附著割裂破壞

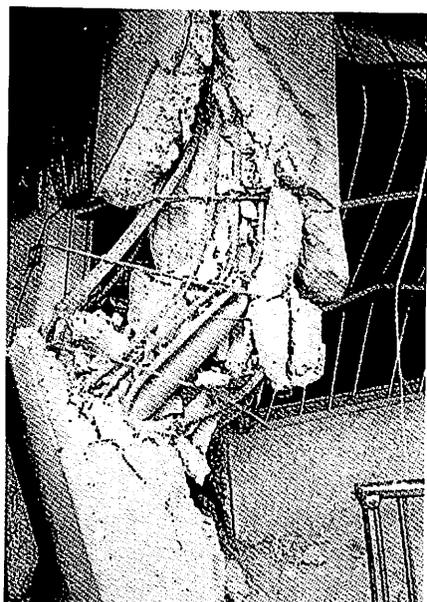
写真-25から28までは塩ビ管でできた雨水用パイプが埋設され、しかも破壊した柱の例と、コアコンクリートを拘束した帯筋がはじけた例である。なかでも写真-25, 28はコンクリートの品質も疑われるような例である。雨水パイプを柱のコアコンクリート内に埋設することは、断面欠損になり、その分だけせん断耐力が減少するとともに、帯筋によってコアコンクリートがはじけないように横拘束しているのを阻害することになり、柱の靱性確保が困難になることを意味する。ちなみに、写真-30は1997年の鹿児島県北西部地震M6.5で被害を受けた高校の校舎である。しかし、この高校は1968年建設された建物であるが[11]、写真からもわかるように雨水用のパイプは柱の外に配備してあることがわかる。写真-25, 28を見ると帯筋の間隔も粗く、しかも帯筋の定着端が90°フックになっている。写真-29に台湾の工事現場でたまたま撮影した帯筋の定着端を示す。日本では少なくとも1981年以降、帯筋の定着端は135°フックが現場でも多く採用されており(図-7参照)、簡単に帯筋がはじけないようになっている。このことはRC柱の靱性を確保する観点からもきわめて重要なことである。しかし、135°フックが1933年日本建築学会発行のRC規準書に初めて規定されながらも、現場では長い間なかなか順守されず、法的な処置がとられたのは阪神・淡路大震災後の1995年5月であった[6]。

Photo 25 柱のせん断破壊と埋め込みパイプ  
柱的剪断破壊與埋設塑膠管

破壊した柱から露出した補強筋や塩ビ管をみて思うことは、帯筋間隔が大きく、主筋量が多い印象である。このことは一般的に言えば、曲げ強度が大きくてせん断強度が小さく、せん断破壊が先行しやすいことを意味する。さらに帯筋の定着端が90°フックであるうえに、塩ビ管が雨水用パイプとして埋設されてある。このような状況で脆性的なせん断破壊を防止し、靱性が期待できる曲げ破壊を先行させることは困難である。コンクリートそれ自身は脆性的な材料であり、これに拘束を与えることによって初めてねばりのある材料に変化させることができる。この拘束を有効に与えるためには、帯筋で囲まれたコアコンクリート部分がせん断力、軸圧縮力と曲げ応力という複合応力下に置かれても、はじけないように帯筋で密に横拘束し、かつ定着端も開かないように、帯筋端部をコアコンクリートの内部に135°曲げて定着させることが重要である。すなわち、図-7に示すような日本の現行帯筋の配筋詳細と配置が台湾でも望まれる。また、このような観点に立った場合、埋設パイプがせん断強度に対しては欠損断面積になり、かつ拘束効果を減少させることは明らかであろう。

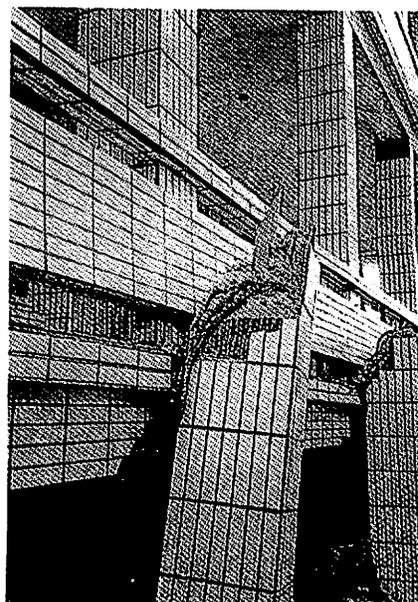
Photo 26 柱の破壊と埋め込みパイプ  
柱的破壊與埋設塑膠管

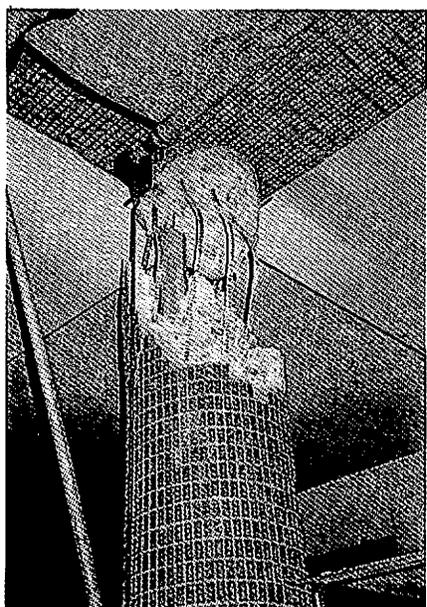
Photo 27 柱の柱頭破壊と埋め込みパイプ  
柱的破壊與埋設塑膠管

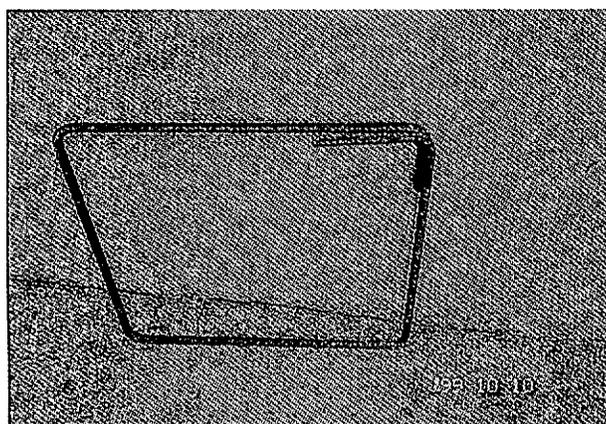
Photo 29 台湾の工事現場における帯筋の90°フック  
在工程現場看到的彎接帶筋90°

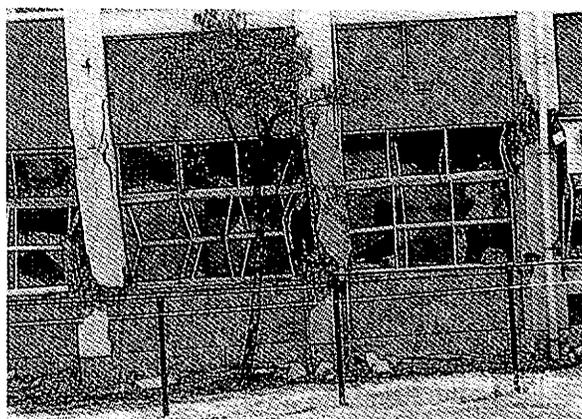
Photo 30 鹿児島県西北部地震で崩壊した学校 校舎と外付けパイプ  
(日本・鹿児島)  
鹿児島県西北部地震時の倒塌校舎與附設於柱外的塑膠管(日本・鹿児島)

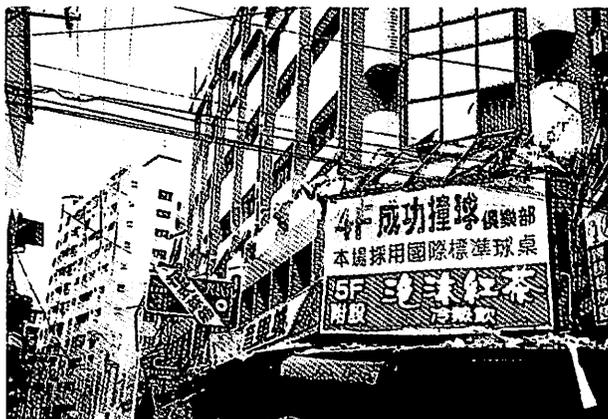
写真-31に台湾における中間階の崩壊例を、そして写真-32に日本でも1995年の兵庫県南部地震で初めて観察された中間階の崩壊例を示す。兵庫県南部地震も今回の台湾集集地震も活断層による内陸型の大地震のため、水平動も上下動とほぼ同じ時刻に到達し(図-3参照)、しかも上下動も無視できないほど大きい。ちなみに、兵庫県南部地震の上下動の加速度は神戸海洋気象台で332gal、台湾集集地震(観測サイトTCU129)では335galとなっている。前述したように、これとほぼ同時に主要動の水平動が建物をおそったこ

とを考えると、建物が上下動で突き上げられた際に軸力が大きく変動したことなどもその原因のひとつとして考えられないこともない。しかし、この場合どのような要因で中間層が層崩壊したのかは特定できない。

Photo 31 雑居ビル中間階の層崩壊  
雑居大樓中間階的層崩壊

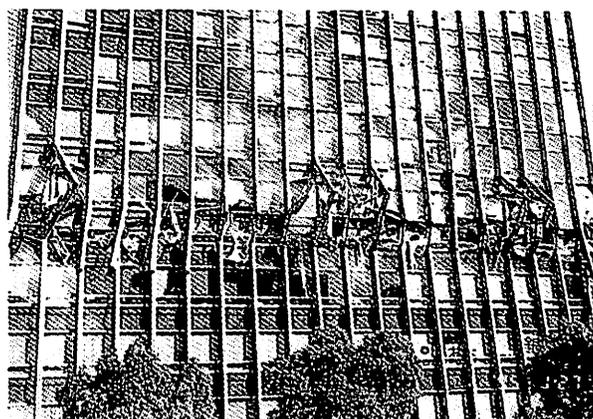
Photo 32 兵庫県南部地震における事務所ビル 中間階の層崩  
(日本・神戸)  
兵庫縣南部地震時的辦公大樓中間階的層崩壞(日本・神戸)

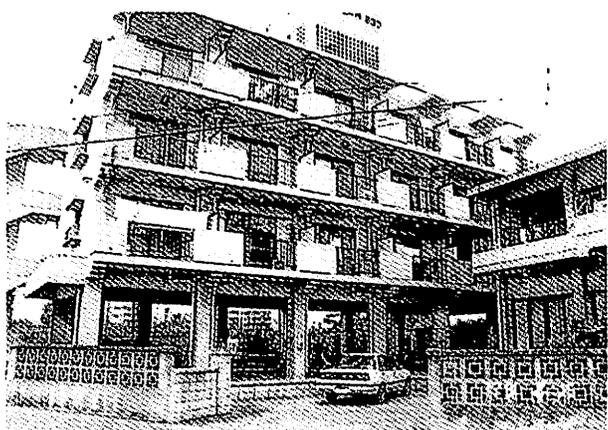
このようなピロティ建築物は写真-33に示すように、特に沖縄ではよく見かける建築物である。沖縄では設計用地震力が小さいからか、写真-34に示すように4階建ての集合住宅にもかかわらず、柱のせいや幅が46-7cm程度しかない。RC構造物としての住宅は木造住宅に比較して一般に地震に強くて当たり前であるが、それをピロティにすることによって、その強さを台無しにしていることになるかもしれない。場合によっては、木造よりその耐震性能が劣ることになりかねない。写真-35はタイ内陸部にあるコンケン大学の教職員宿舎である。写真-36からもわかるように、写真-33、34の沖縄の建物と同規模かそれ以上あるにもかかわらず、1階ピロティ部の柱のせいや幅は人間の手の広さしかない。すなわち、せいぜい23cmくらいであり、著者が加力実験で用いる柱試験体（25cmで実物の約2から3分の1程度）より小さい[16][23]。この建築物も典型的なピロティ建築物であるが、耐震設計がなされておらず、単に鉛直荷重のみを対象にした構造設計であろうと推定される。もっとも、アメリカのUBC[8]によればタイ内陸部は北部山岳地帯に近いチェンマイを除いてゾーン0か1のレベルであり、地震がきわめて少ない地域である。このように地震が少

Photo 33 沖縄の典型的なピロティ建築物 (日本・沖縄)  
冲繩的典型騎樓式 (pilotis) 建築物 (日本・沖縄)

の委員会を県内に設ける必要がある。このことが、耐震診断と耐震補強をスムーズに軌道に乗せる第一歩である。そのなかで、設計年代を問わず耐震診断を急がなければならない建築物は、個人住宅や集合住宅におけるピロティ建築物である。次に、1981年の新耐震設計法以前に東京の半分の地震力で設計・建設された沖縄のすべての建物である。

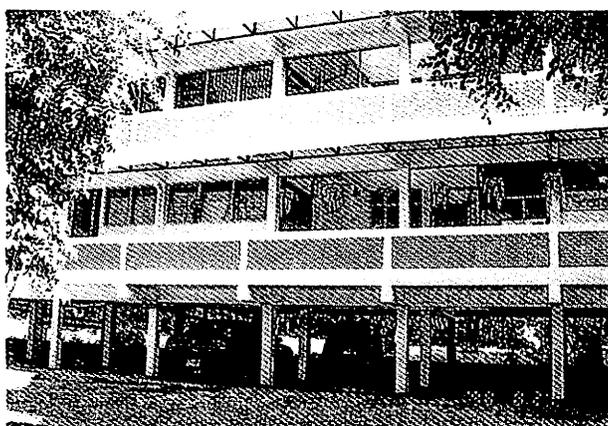
Photo 35 タイの典型的なピロティ建築物 (タイ・コンケン)  
泰國的典型騎樓式建築(泰國・康健)

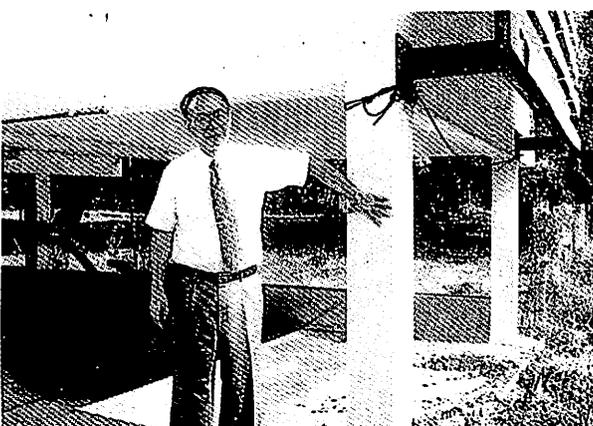
Photo 36 Photo 35の1階ピロティ部の大きさ (タイ・コンケン)  
Photo35的第一層騎樓部的柱子寬度
