塩害により損傷を受けた実在RC造公営集合住宅の 正負繰り返し水平加力実験

山 川 哲 雄* 伊良波 繁 雄* 田 中 伸 幸** 松 永 尚 凡***

Horizontal Cyclic Loading Test on Existing R/C Public Housing Damaged
due to Chloride Attack

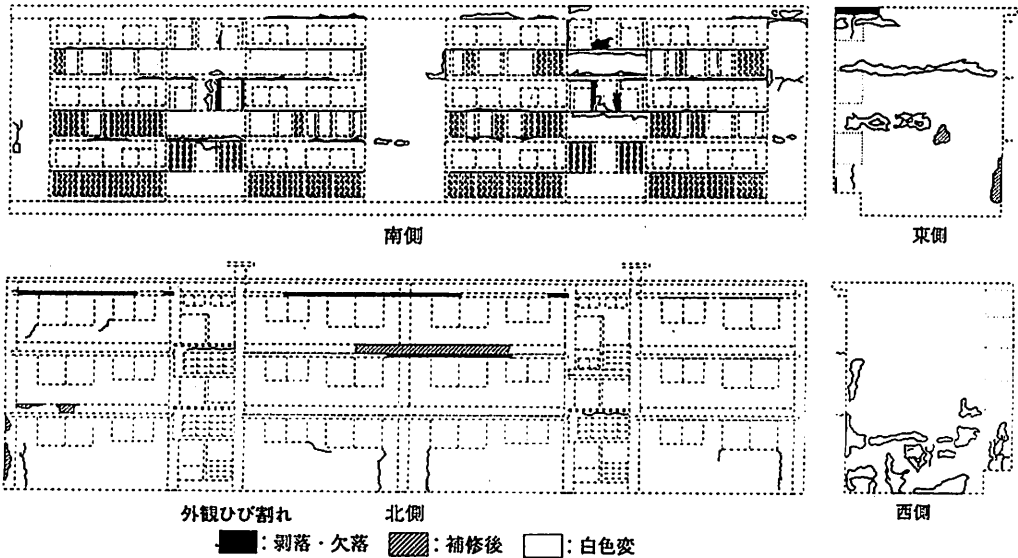
図-7 ひび割れ，剥離，剥落に関する外観調査

外観ひび割れ 北側
 ■：剥落・欠落 ▨：補修後 □：白色変

備考：コンクリートが白く変色した部分は非常に小さなひび割れが無数に生じている。変色部は直射日光のあたる場所のみ見られる。また、ベランダ手すりの欄干などスリット部が多数抜け落ちていた（補修として角材を代用していた）

手すりや庇の軒先端はかぶりコンクリートの剥離，剥落現象が生じており，日常生活上かなり危険な状況にある（写真-2，3参照）。建設後24年経過しているが，外観上はかなり劣化した状況にある。そこで，構造体劣化の有無を検討するために以下の項目について測定や試験を行った。

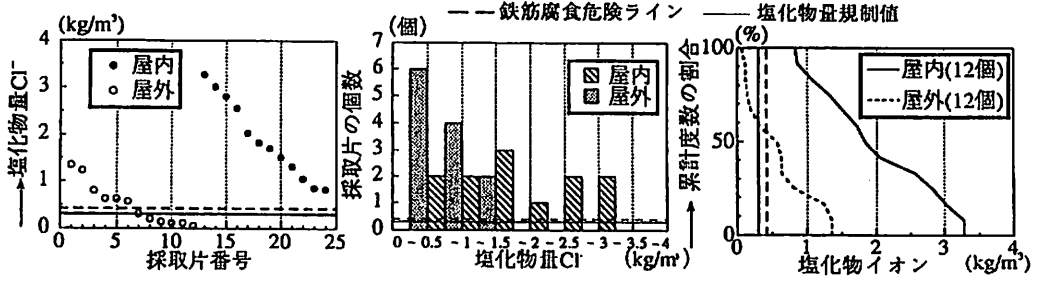
図-8 かぶりコンクリート採取片の含有塩分量Cl⁻

0.03～0.035%（NaCl/コンクリート重量：0.1%NaCl/絶乾砂重量にほぼ等しい）と考えられる⁹⁾。図-8によると，屋外より屋内のかぶりコンクリート採取片に塩化物量がより多く含まれ，しかも屋内の塩化物量は総量規制値である0.3kg/m³をすべての採取片で上回っている。その当時は細骨材として海砂が塩分を除去することなくそのまま利用された可能性がある。このことは，山川らによる“沖縄県の公営集合住宅（県営と公社住宅）の塩害による建物損傷状況とその原因に関する調査報告”によっても裏付けられている¹⁰⁾。屋外の採取片に塩化物量がより少なかった理由としては，採取片がかぶりコンクリートであったため，風雨で塩分が洗い流されたコンクリート表面を計測した恐れがある。この建物は幾度か補修されており，その補修跡が室内外に見られた。特に室外については著しく，補修の際には当然ながら健全なコンクリートを使用している。

の採取片について、同時に示した図-11に関しても同様に言える。しかしながら、図-8からもわかるように、本建物に含まれる塩化物量が鉄筋腐食危険ラインや、塩化物量規制値を大きく上まわっているため、現状の建物の損傷や劣化がさらに加速されるおそれがある。

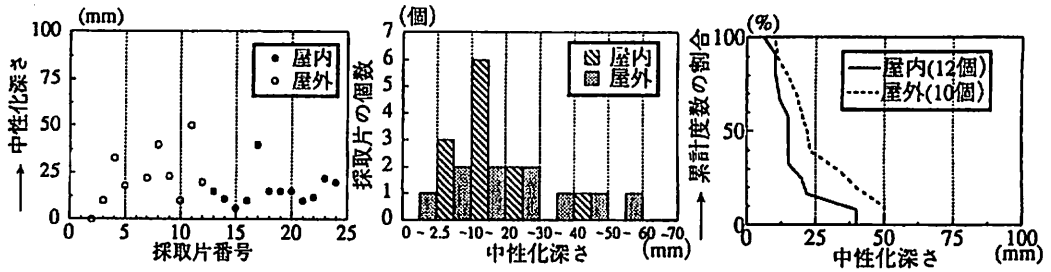
図-9 かぶりコンクリート採取片の中性化深さ

コンクリートの採取片を利用して中性化深さと，かぶり厚さを測定した。中性化深さについては図-9に，またかぶり厚さについては図-10に各々示す。中性化の平均値は室内で16mm，室外で23mmで，一方かぶり厚さは室内で19mm，室外で32mmであり，平均的にはかぶり厚さが中性化深さを上まわり，望ましい傾向を示している。このことは，かぶり厚さと中性化深さを同一

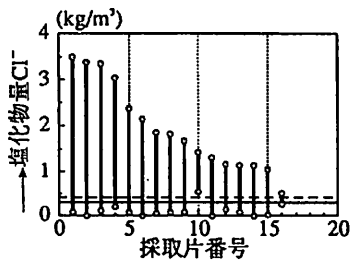
図-12 コア中に分布している塩化物量Cl⁻

次にコアを採取してコンクリートを厚さ方向にスライスして、塩化物量の分布状況を検討した。採取したコアは72mmから175mmの長さであり、合計16本である。コア16本の塩化物量の分布状況は図-12のとおりである。スライスしたコアに関して、塩化物量はスラブの表面より内部に蓄積される傾向が強いことが分かる(図-13参照)。いずれにしてもこれらの試料に関しては、規制値を大きく上まわっている。

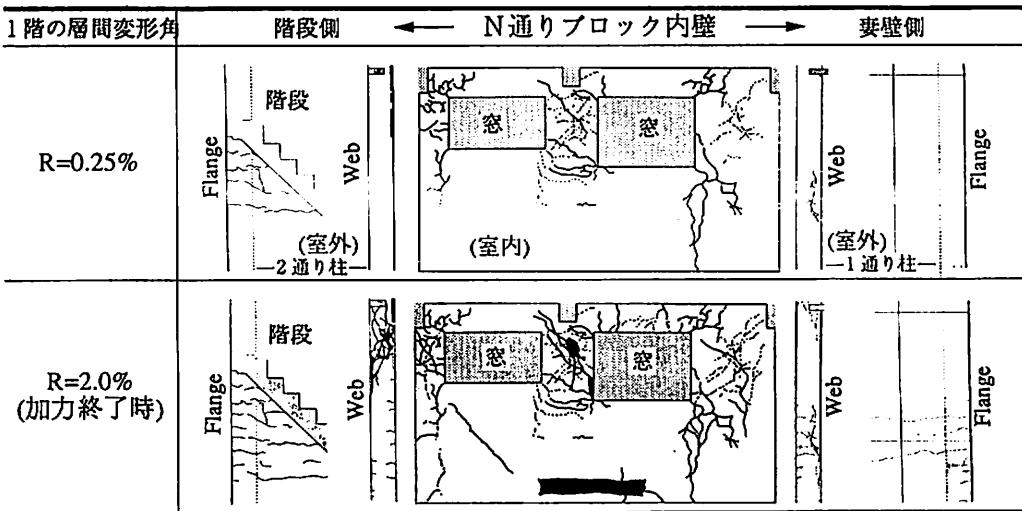
図-18 1階N通りのひび割れ進展図

この建物の破壊形態は、コンクリートブロックでつくられた腰壁やたれ壁のため短柱化した柱のせん断破壊（写真-15, 16参照）と、コンクリートブロック壁のせん断破壊（写真-17, 18参照）、そして長柱の曲げ破壊等（写真-19, 20参照）の組み合わせによって支配された。具体的には、1階の2通り柱（N側とS側の両柱）でせん断破壊が発生しており、実験終了時には完全に破壊してしまった。また、この実験の1つの特徴であるコンクリートブロック壁のせん断破壊は、N側壁でもS側壁でも広範囲にわたり、著しく生じた（写真-21参照）。1階に関しては、図-18, 19に示すようにコンクリートブロック壁は、1階の層間変形角が小さいところで既にききはじめる。そのためコンクリートブロック壁は、柱・梁などの構造部材よりも先にひび割れ・剥離などの劣化を生じる。構造部材にひび割れが目立ち始める頃は、コンクリートブロック壁

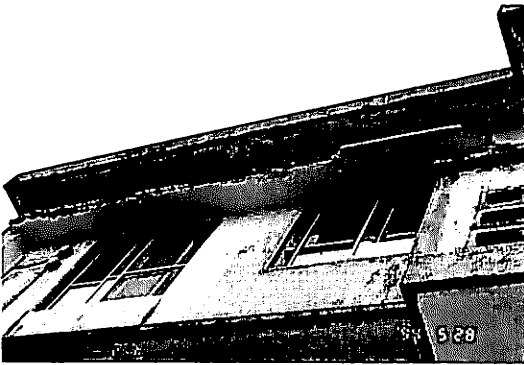
写真-2 塩害により損傷したひさし部分

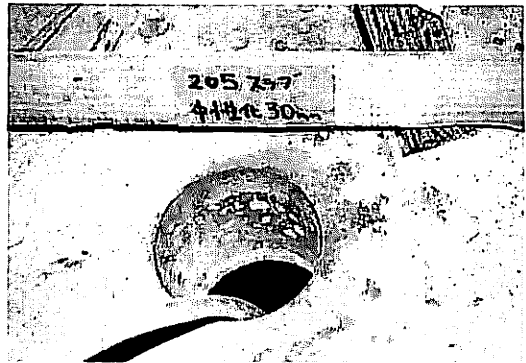
写真-5 室内床スラブの中酸化状況

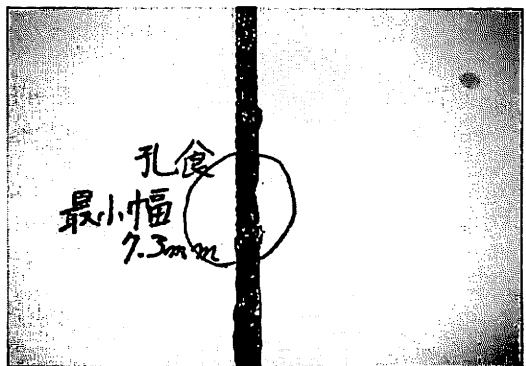
コンクリートコアや鉄筋等の採取を行い（写真-4～7参照），これらの力学的性質を調査，試験した．これらの試験結果を表-2～4と図-14に示す．鉄筋はかなり腐食しており，孔食の激しい部分からの破断が多く見られた．その当時の状況から，コンクリートの設計基準強度は180kgf/cm²で，鉄筋はSD30を利用したものである¹⁰．鉄筋の腐食によって，鉄筋の降伏応力は降伏力を公称断面積で除しているの，見かけ上低下している．なお，鉄筋は表-2，3に示した本数，コンクリートは100φ×200mmの採取コンクリートコア10本の平均値である．表-2では全鉄筋の平均値を，表-3では孔食破断しなかったものについての平均値を示す．コンクリートに関しては，設計基準強度F_c=180kgf/cm²を満足しているようである（図-14，表-4参照）．

写真-6 はつり出した鉄筋の腐食状況

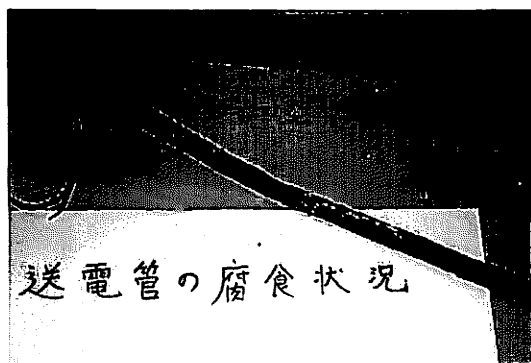
写真-7 送電管の腐食状況

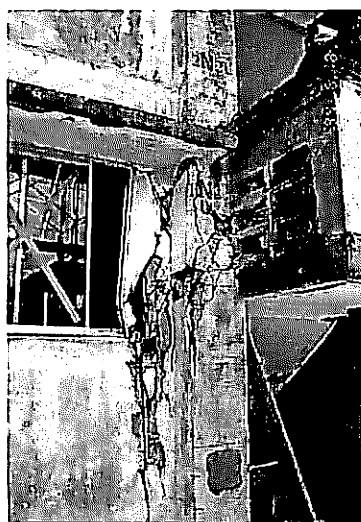
写真-16 1階N通りのせん断破壊した柱

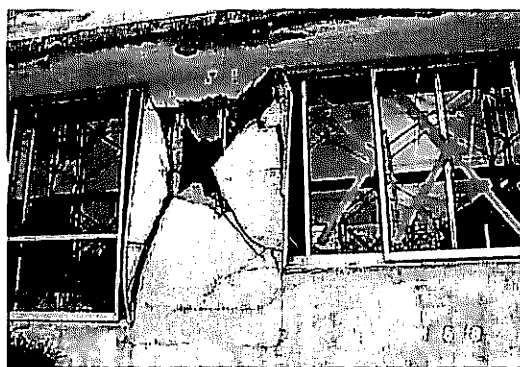
写真-17 1階N通りブロック壁のせん断破壊状況

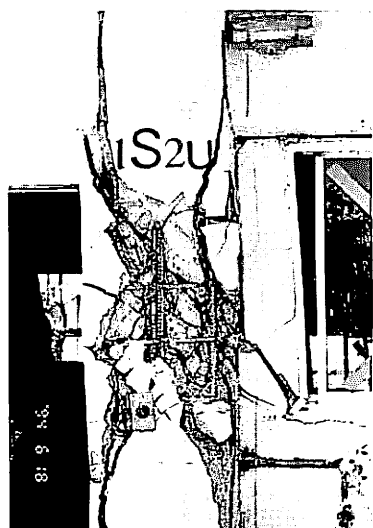
写真-15 1階S通りのせん断破壊した柱

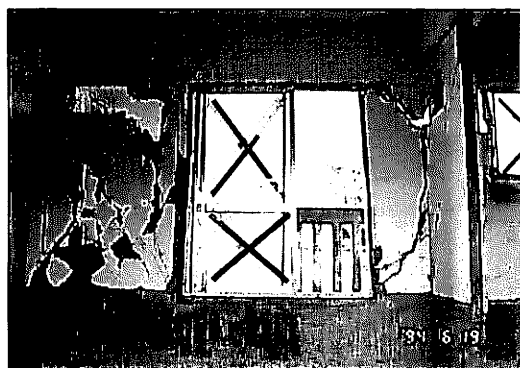
写真-18 室内からみた1階S通りブロック壁のせん断破壊状況

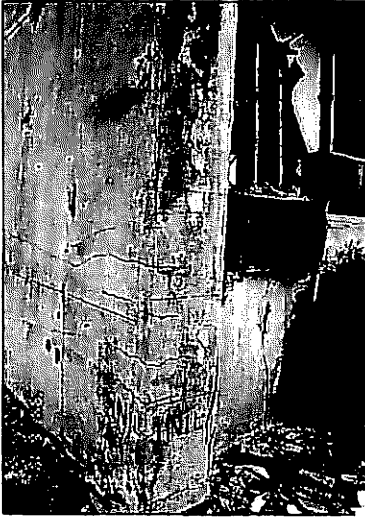
写真-19 1階N通り妻側（1通りスパン）
脚部の曲げ亀裂を生じた柱および耐震壁

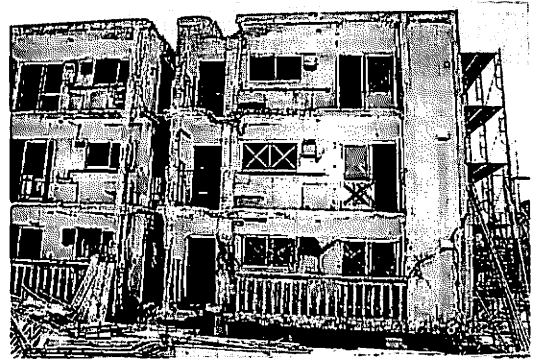
写真-21 1階S通り面の破壊状況の全景

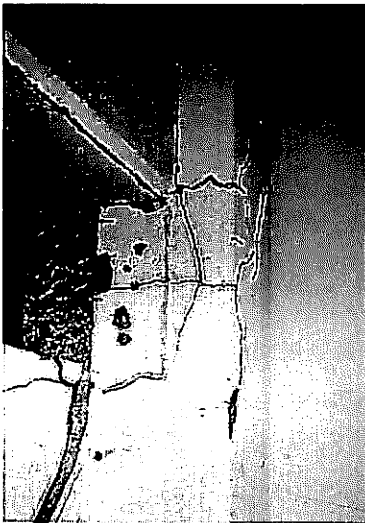
写真-20 1階S通り妻側（1通りスパン）
柱頭の曲げひび割れの進展状況
