阪神大震災と沖縄の建物

山川 哲雄*

The Great Hanshin Earthquake Disaster and Buildings in Okinawa

The author went to Kobe City three times to observe buildings that were designed for earthquake resistance and that were damaged or collapsed during this earthquake. There are a few serious problems in buildings in Okinawa. They are a seismic load level for the seismically designed buildings, damage due to chloride attack on reinforced concrete structures and pilotis in architecture.

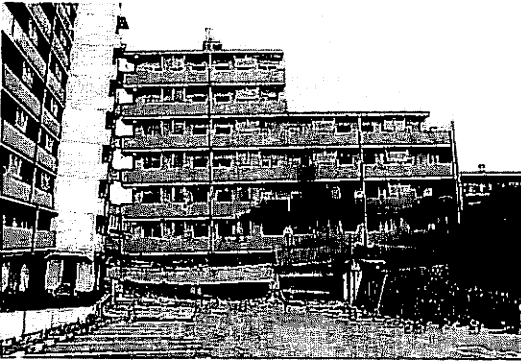
写真-1 1階（ピロティ）と2階部分が層崩壊したRC造8階建て集合住宅

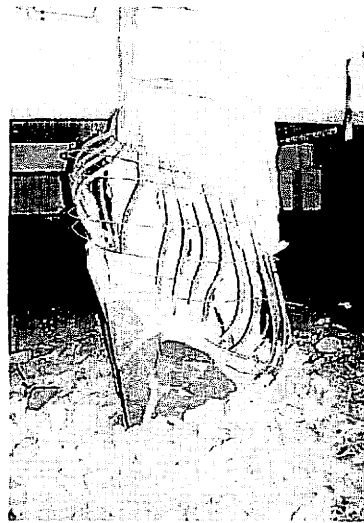
写真-4 写真-3の1階（ピロティ）柱のせん断破壊

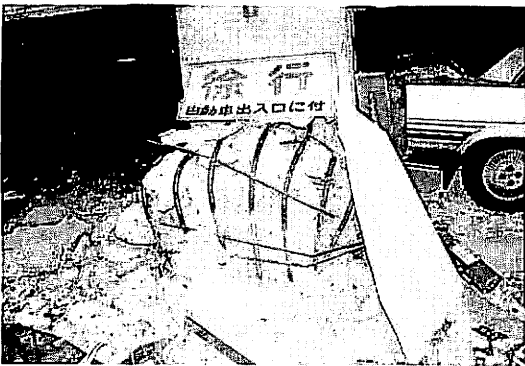
写真-2 写真-1における1階柱のせん断破壊

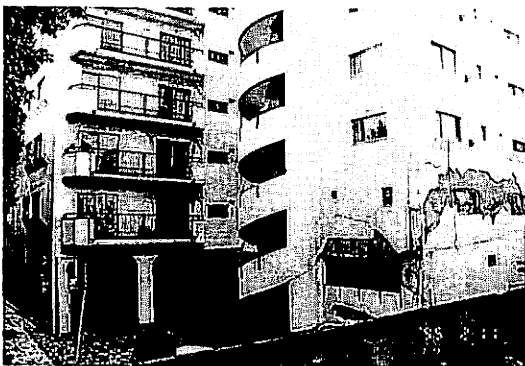
写真-3 RC造7階建て集合住宅の被害状況

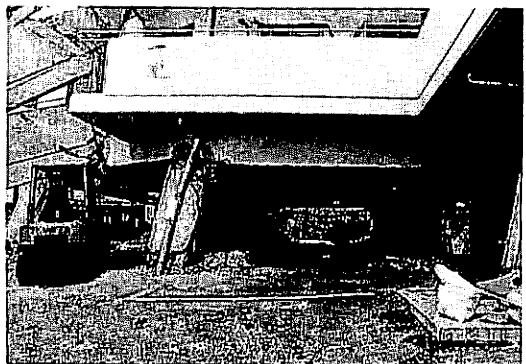
写真-6 新耐震設計法(1981)による8階建てRC造集合住宅1階（ピロティ）の層崩壊

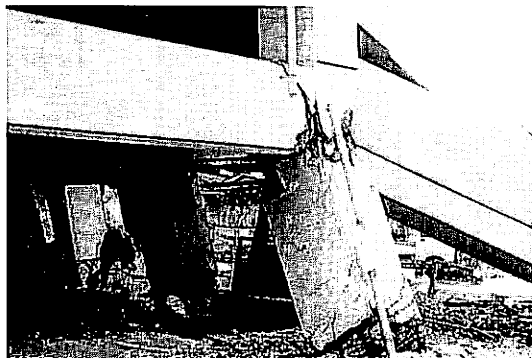
写真-7 写真-6の1階（ピロティ）柱の曲げ破壊

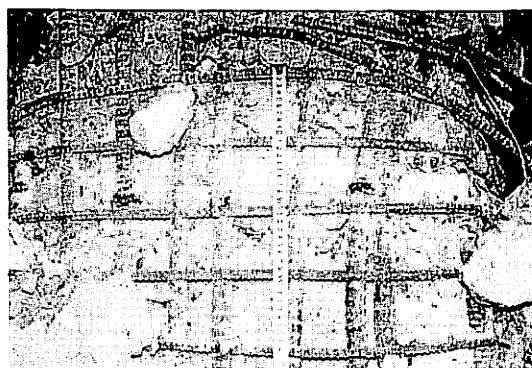
写真-8 写真-6の曲げ破壊した1階柱の配筋状況

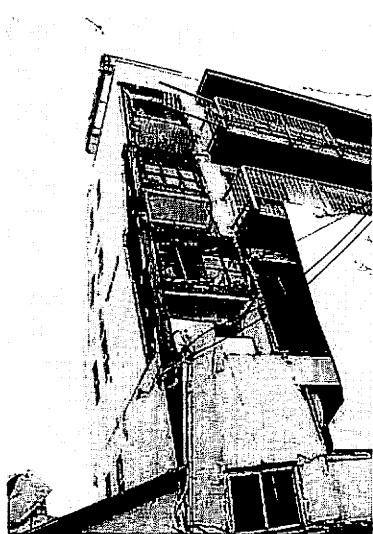
鉄骨構造(S造)では写真-9にもあるように、外壁の仕上げ材が建物の変形に追従できず剥離、剥落したケースも数多く観察された。そのほかに接合部の溶接不良、局部座屈、柱梁接合部パネルのせん断変形やブレースの破断、座屈等も数多く見られ、日本建築学会の地震災害調査WGによる初動調査(1月26日)では中破以上の被害を受けたS造は600棟を越えている⁶⁾。

写真-9 外壁が剥離、剥落したS造5階建て集合住宅

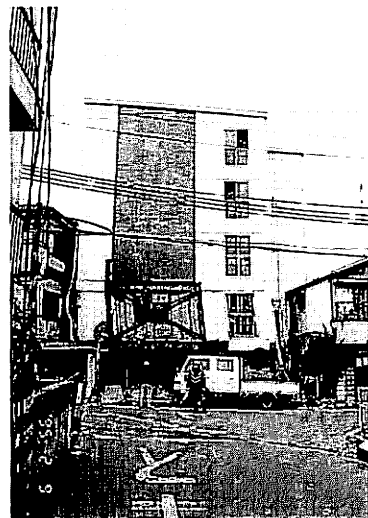
写真-10 柱の座屈やブレースの破断により傾いたS造5階建てビル

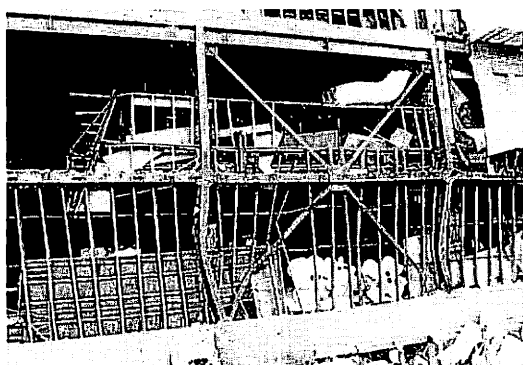
写真-11 柱やブレースの座屈により傾いたS造5階建て倉庫

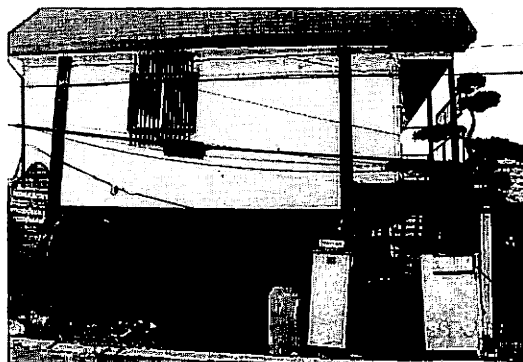
写真-12 軽量S造2階建て住宅の1階（ピロティ）柱の大変形

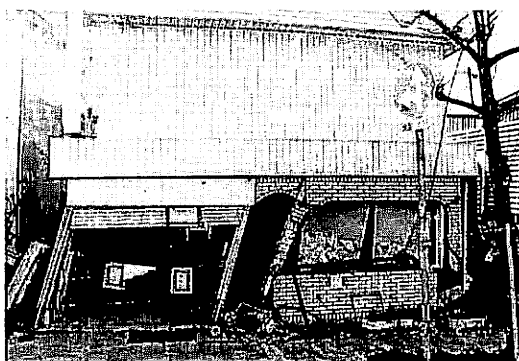
写真-16 店舗付木造住宅の層崩壊

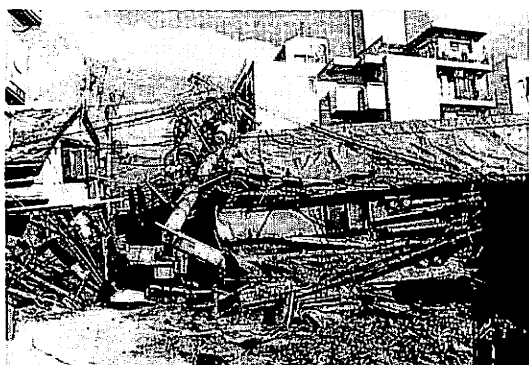
写真-14 古い2階建て木造住宅の崩壊

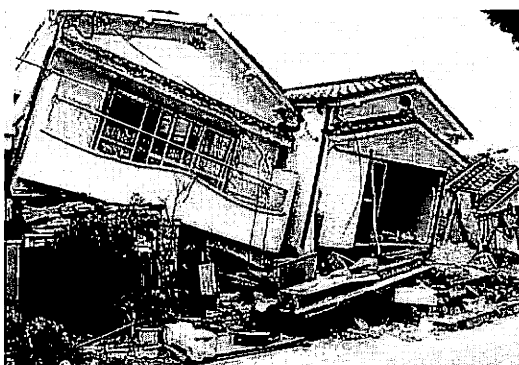
写真-17 2階建て木造住宅の崩壊

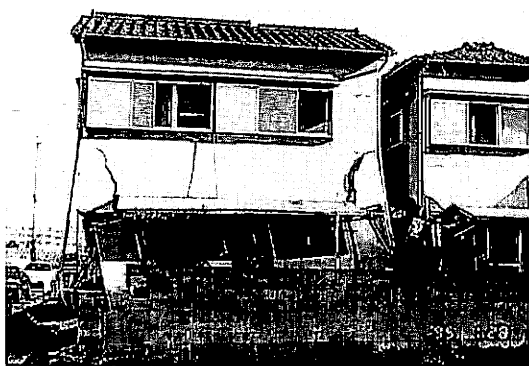
今回の地震による建築物の被害のうち、その大半を占めるのが木造住宅である。特に、屋根の重たい古いタイプの住宅(神社や寺を含む)や、1階がピロティなど壁の少ない木造住宅は軒並みに被害を受けている(写真-15, 16参照)。しかしながら、耐震設計された軽くて新しい工業化住宅(プレハブなど)の被害はきわめて少なかった。

写真-15 2階建て木造住宅の層崩壊

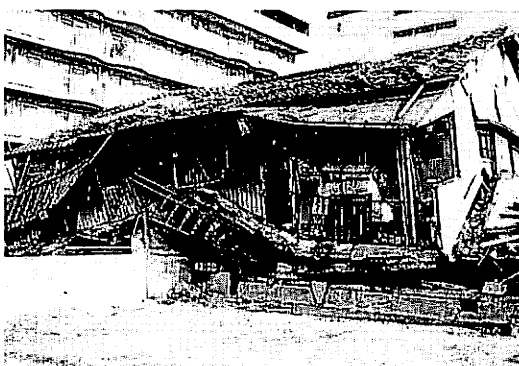
写真-18 古い2階建て木造住宅の崩壊

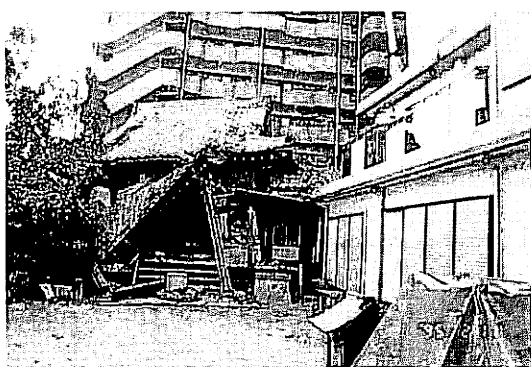
写真-19 崩壊した神社と健全な工業化住宅

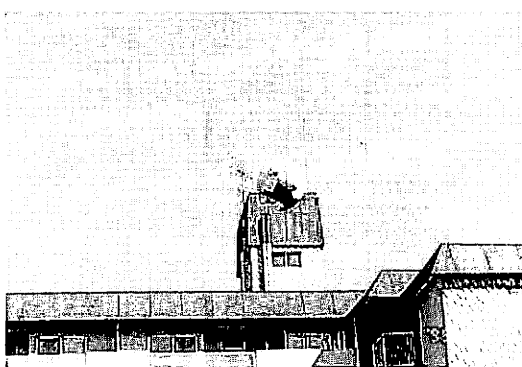
写真-22 高架水槽タンクの被害例

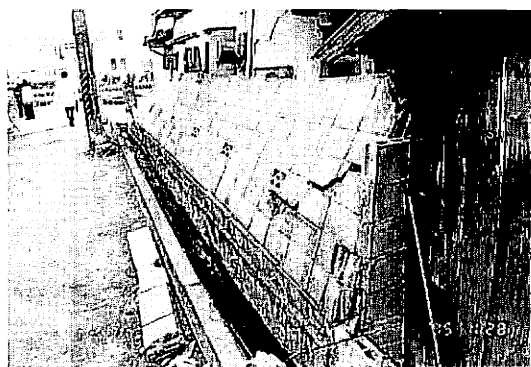
写真-20 コンクリートブロック塀の崩壊

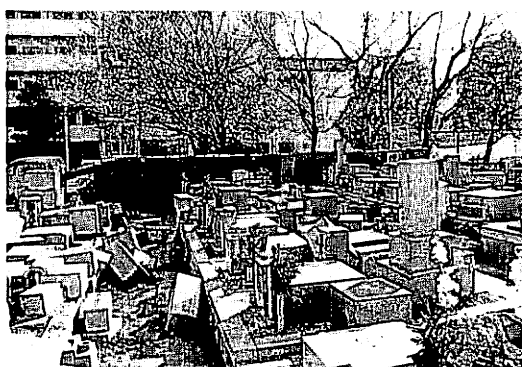
写真-23 墓石の転倒状況

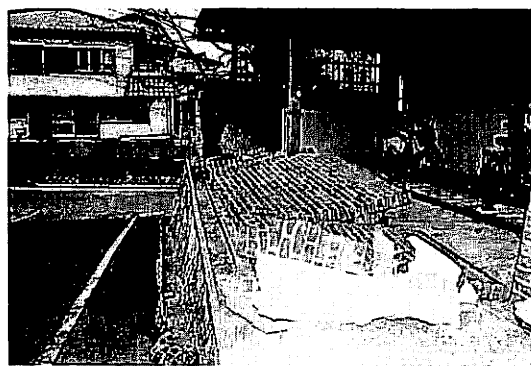
写真-21 無補強赤煉瓦塀の崩壊

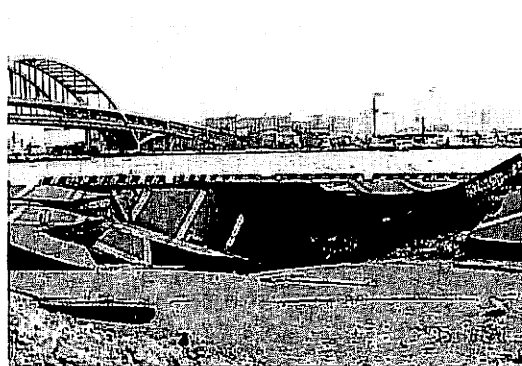
写真-24 神戸湾岸壁部分の被害例

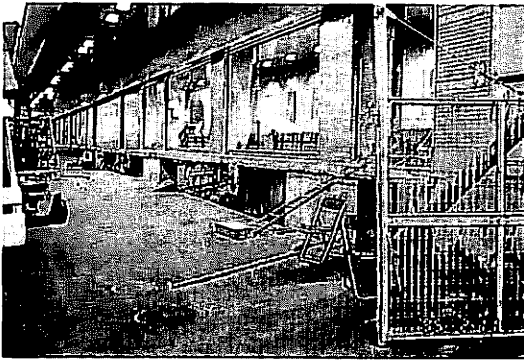
写真-25 神戸ポートアイランドにおける地盤沈下

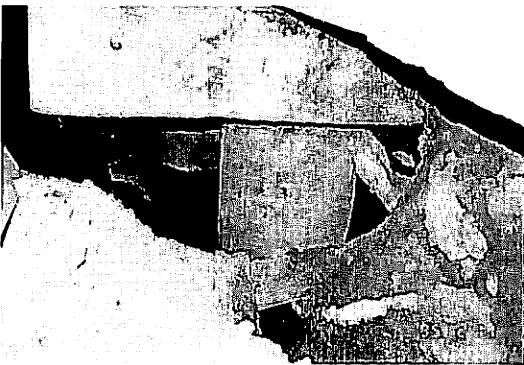
写真-26 写真-25と同一場所での露出した柱 (PHC杭φ600)

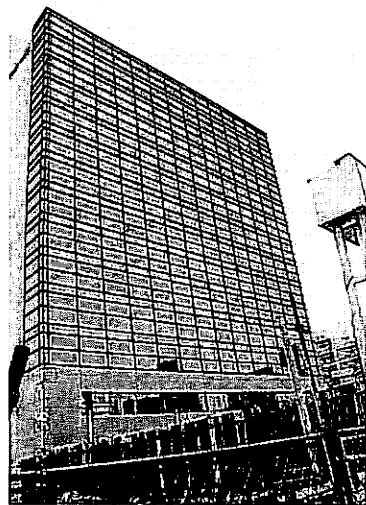
高さが60mを越える高層ビルは各建物ごとに動的解析が義務づけられ、入念な耐震設計がなされている。また、工業化住宅も量産を前提としているので、入念な耐震設計が施されている。以上のことから、これらも建物はともに無被害か、あってもガラス窓が2～3枚破損する程度(写真-30参照)の、きわめて軽微な被害にとどまったものと考えられる。

写真-30 窓ガラスが2枚程度破損した高層ビル

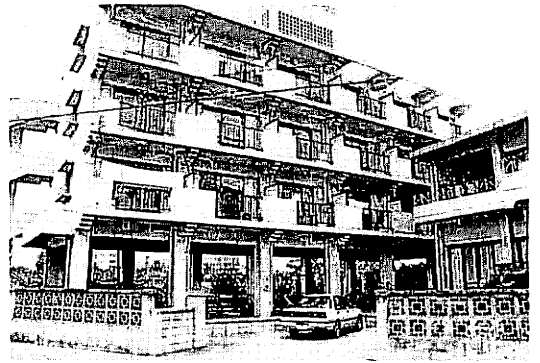
3番目に沖縄における建築物としてRC造建築物が90%前後を占め, かつピロティを有する建物がきわめて多い(写真-34参照)。亜熱帯島嶼地域に位置する沖縄では, 暑さと湿気を少しでも緩和するため風通しの良い住宅が求められる。さらに, 沖縄では土地が狭い上に車社会ゆえに, 駐車場を確保する必要がある。以上の理由に加えて, 先述したように沖縄では設計用地震力が日本で最も小さいことが, ピロティの普及を容易にしたのではないかと考えられる。しかし, 今回の阪神大震災でも見られるように, ピロティを有する建物の多くは例外なく, 大なり小なりなんらかの損傷を受けている。この被災事実を強く認識すべきであると考ええる。

写真-34 ピロティを有するRC造学生マンション
(沖縄)

以上の建築物に対する今後の対策として, ピロティに関しては鋼板やFRP(新素材)で柱の柱頭, 柱脚を局部補強する。そうすれば, 大きな応力を受ける部分のコンクリートが横拘束され, 強度の上昇と粘りが期待できる。又は, ピロティを一部閉鎖することになるが, ブロック壁や耐震壁を新設する。あるいは鉄骨ブレース(筋かい)の新設, そして上記の局部補強との組み合わせも考えられる。要するに, ピロティ部分の靱性, 強度, 剛性の確保が重要である。なかでも靱性の確保が最も重要である。高架水槽に関しては, 支柱全部の鋼板による耐震補強か, または支柱脚部の鋼板による局部補強が最も簡単で有効であると思われる。

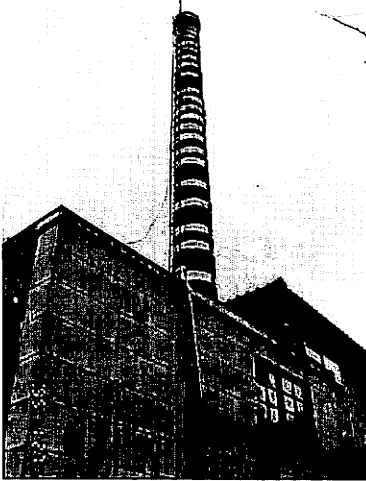
写真-32 鉄板で補強していたために損傷を免れたRC造煙突

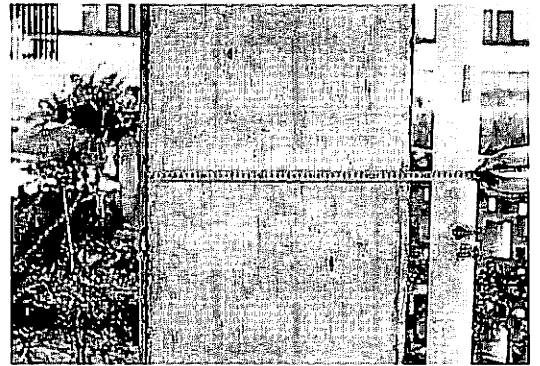
細く(写真-35参照), しかも塩害により損傷が顕在化してくると, 一段と耐震性能が弱まる可能性がでてくる。このことに関しては, 電食試験や自然暴露試験と地震力を想定した加力実験を組み合わせ, 3年前前から長期の実験的研究を推進している⁽²²⁾⁻⁽²⁴⁾。さらに, 昨年は塩害で損傷した北谷町営アパートの実在正負繰り返し水平加力破壊実験も実施した⁽²⁵⁾。しかし,

写真-35 写真-34の1階柱(断面寸法が500mm以下)
(沖縄)

これらの塩害によるRC造建築物の損傷はかぶりコンクリートの剥離, 剥落現象を伴うので, 耐震以前の日常安全性の確保がまずなされなければならない。そのため, 塩害により損傷を受けたRC造建築物に対して, 建て替えも含めた適切な補修及び耐震補強工事も早急に検討すべき沖縄の課題である。

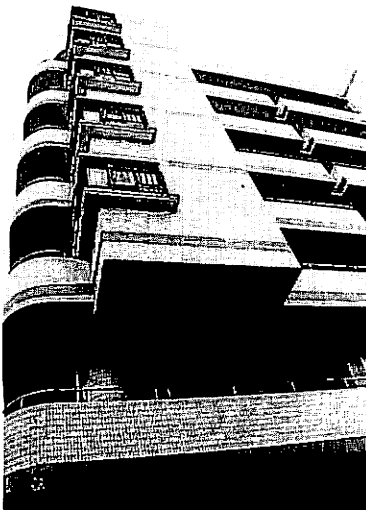
写真-33 片持ち梁を利用したSRC, RC
造8階建てマンション(沖縄)

跳ね出しスラブや片持ち梁に関しては、構造設計や施工に細心の注意を払うとともに、静定構造であることを念頭におき、安全率をかなり見込んだ余裕のある設計が望ましい。

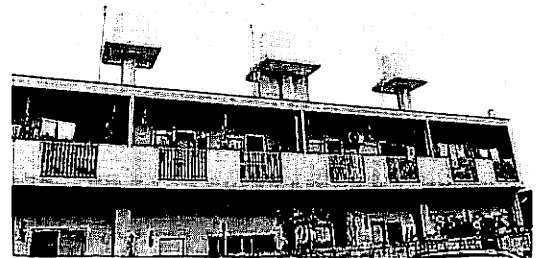
次に沖縄の建築物の特色として, 漏水対策のため屋根の上には大きな質量を持った水槽が設置されている(写真-36参照)。しかもその水槽が今回の阪神大震災で大きな被害を受けた高速道路のように, 1本柱で支えられている。これは力学的には片持ち梁と同様に静定構造であるので, この支柱が曲げ破壊またはせん断破壊するとすぐに不安定構造になり, 危険である。そのほか, 設計用地震力が小さいからか, 沖縄では跳ね出しスラブや片持ち梁で, その跳ね出し長さが比較的大きいものが見られる(写真-33参照)。このたぐいの建築物は上下地震動に対して弱いし, かつ跳ね出し部分が静定構造に相当するので安全性に余裕のない建築物と言える。

写真-36 屋上に一本柱で支えられた水槽(沖縄)
