## 沖縄県のR/C造公営集合住宅15団地の塩害等による 建物損傷調査と被害状況の推定

# 沖縄県のR/C造公営集合住宅15団地の塩害等 による建物損傷調査と被害状況の推定

An Investigation of 15 R/C Public Apartment Houses  
Damaged by Chloride Attack in Okinawa

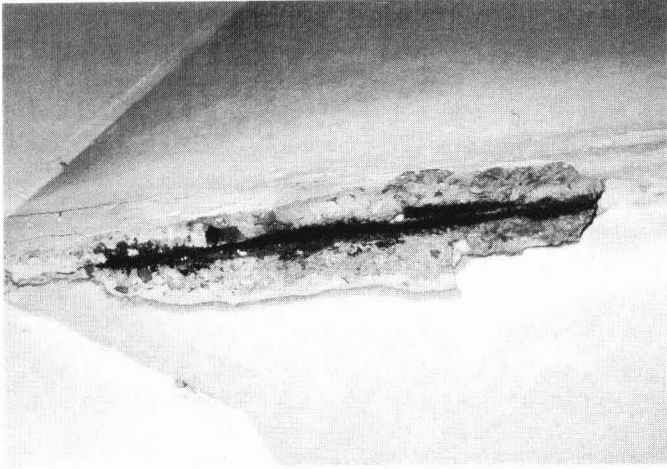
外部の仕上げ材は至る所ではげ落ちていて、梁、柱、壁、階段スラブなどではかぶり厚さが小さいために鉄筋がむき出しになっている箇所も数多く見られる(写真-1参照)。特に柱ではジャンカが見られる箇所もある。これらのことは施工上の問題も関連するものと思われる。

写真-1 泡瀬団地階段室角部の損傷状況

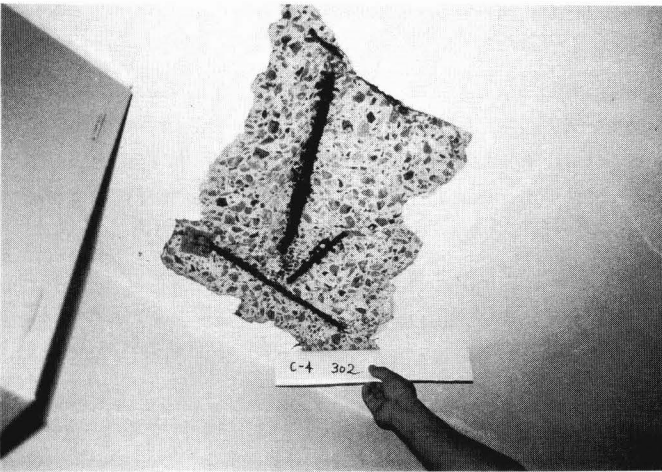
この団地の外観では、ベランダの手摺や庇の軒先のかぶりコンクリートの剥離、剥落が目立つ(写真-2参照)。また、天井面の剥離している部分の鉄筋や配管はほとんどが著しく腐食していた。コンクリート中の送電管も著しい腐食を生じていた。

写真-2 栄口団地居室天井の損傷状況

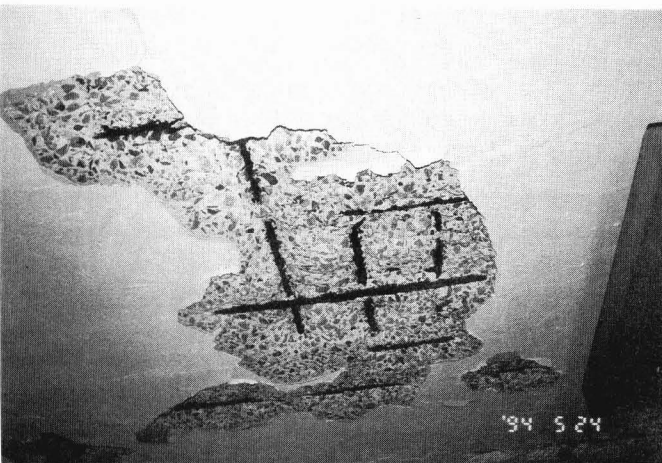
この団地では、塩害により損傷を受けたかぶりコンクリートが剥離しそうな箇所もあり日常安全性上、きわめて危険と思われる。したがって剥離しそうなかぶりコンクリートを強制的に剥落させ、とりあえず日常安全性の確保につとめた。このように損傷を受けて浮いたかぶりコンクリートは、軽い衝撃力で簡単に剥落させることができる(写真-3,4,5参照)。このことは、危険性と背中合わせで生活を強いられていることを意味し、耐震性以前の日常安全性として大きな問題を提起していることになる。特に居室内天井面の剥離・剥落は極めて危険であり、早急な対策が望まれる。ベランダの下端など水切付近に損傷が多く見られるほか、柱や梁にも主筋に沿ったひび割れが観察される。これらはすべて鉄筋腐食に起因している。

写真-3 豊見城団地居室天井の損傷状況

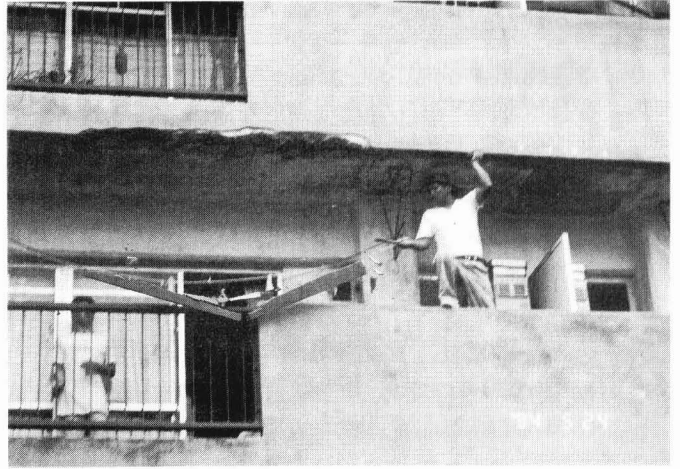
写真-4 豊見城団地ベランダ水切り部の損傷を受けたかぶりコンクリートの落下状況

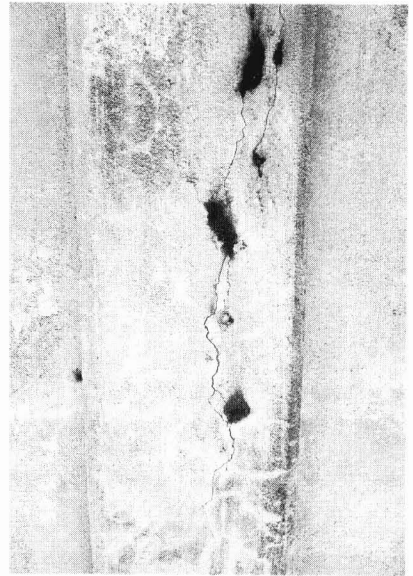
写真-5 豊見城団地柱の主筋に沿ったひび割れの損傷状況

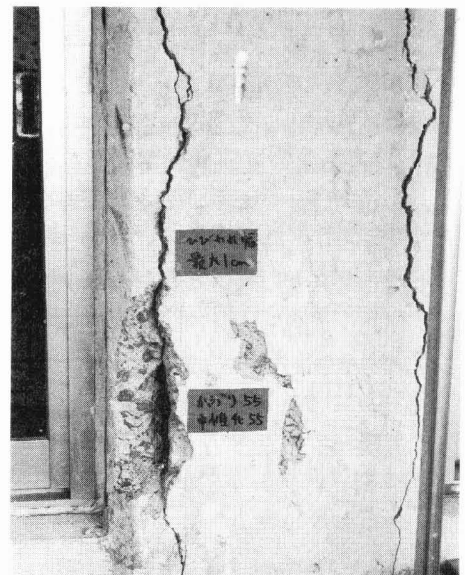
古島団地は各棟において、鉄筋及び配線用配管等の腐食による膨脹圧によってかぶりコンクリートの剥離や剥落、鉄筋及び配線用配管に沿ったひび割れ等、顕著な被害が生じている(写真-6,7参照)。これはコンクリート中に多量の塩分が含まれている可能性がある。特に1号棟の損傷はひどく、各階の廊下に配線用配管に沿ったコンクリートのひび割れが貫通しており、鉄骨で補強している程である。またこの1号棟は廊下下面など水切り付近に損傷が多く見られるほか、柱にも主筋に沿ったひび割れが観察される。これらはすべて配線用配管や鉄筋の腐食に起因している。

写真-6 古島団地柱主筋に沿った縦ひび割れの損傷状況

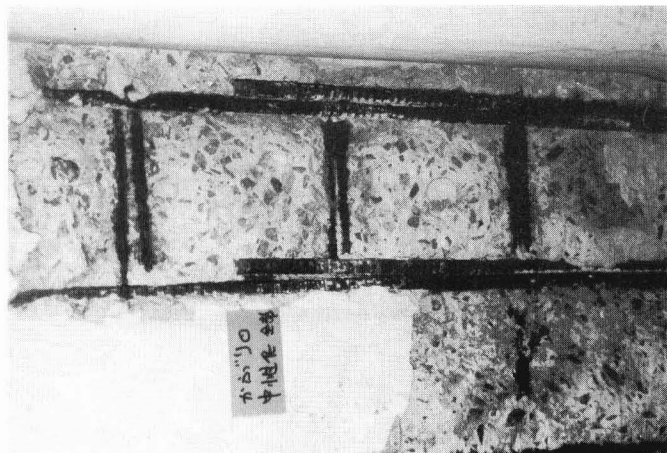
古島団地は寿命予測推定結果から、竣工して僅か6年でひび割れが発生したと考えられる。実際に古島団地が調査した団地の中では最も損傷をきたしている。それは一部海砂の利用と思われる塩分が含まれていると同時に、現場でコンクリート打設の際に水をさらに混ぜたと推定される。そのために水セメント比が大きくなり、かつコンクリートの圧縮強度が大幅に低下したものと思われる。現在では廊下が落下しないように鉄骨で補強して使用しているが、今後さらに損傷が悪化するものと考えられる。しかし、ここ数年のうちに建て替えることが検討されている。

写真-7 古島団地1号棟階段室壁の損傷状況

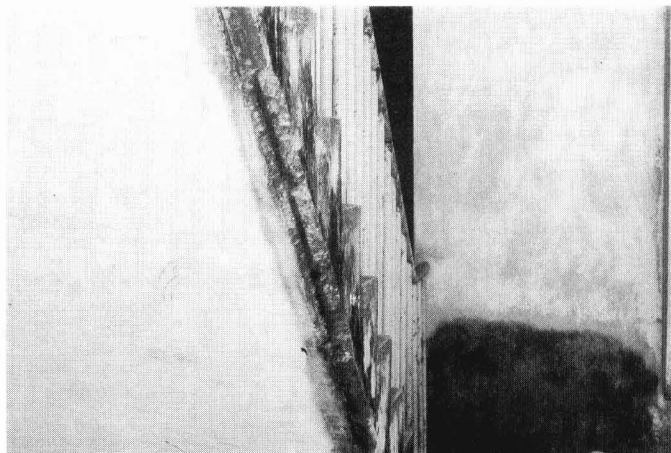
この建物は階段室の損傷がひどく(写真-10参照)、スラブ下面には今にも剥落しそうなかぶりコンクリートの浮きが多数見受けられ、梁には上端筋に沿ったひび割れも見られた。外壁の一部にはジャンカも観察された。

写真-10 石川公設市場階段手摺りの損傷状況

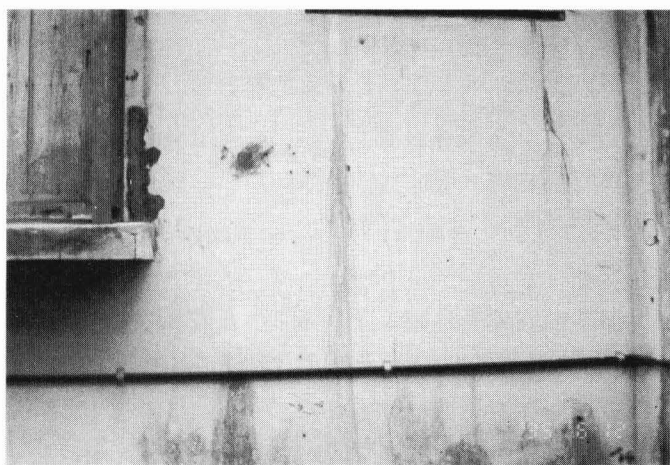
安謝団地においては、外壁の1階部分にのみひび割れが集中しているところが多かった(写真-8参照)。それでも他の団地の損傷状況に比較すれば、安謝団地の損傷レベルは、相対的に軽微である。この団地は調査した団地の中で最も古い団地であるにもかかわらず、比較的健全な団地である。しかし、建築計画上1戸当たりの床面積が34m<sup>2</sup>と極めて狭く、今の時代にそぐわないからであるのか1996年11月現在では全て取り壊され、地上13階地下1階の新しい団地の建設が始まっている。

写真-8 安謝団地A棟壁の縦ひび割れの損傷状況

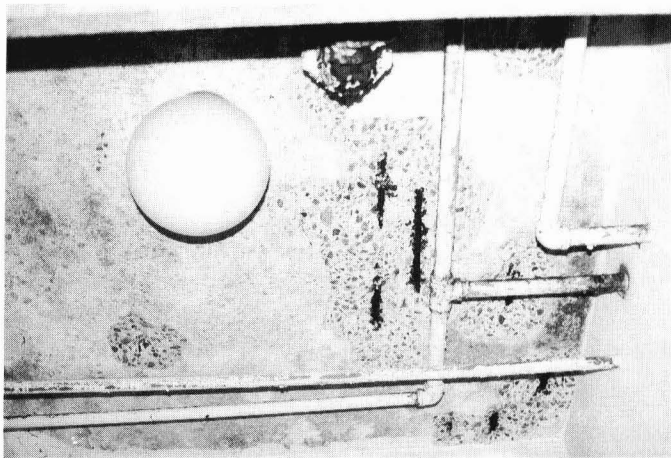
調査では、各棟において風呂場の天井面の剥離が数多く見られた（写真-11参照）。また、5号棟の居室において梁の下端筋に沿ってコンクリートが1m程浮いていたためはつってみると下端筋はかなり錆びていてグレードIII～IVの状態だった。

写真-11 与那原団地3号棟居室の風呂場天井の損傷状況

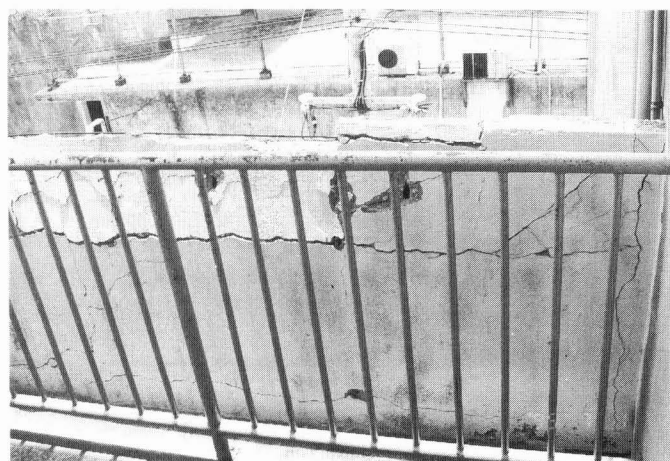
この建物は、鉄筋及び配線用配管等の腐食による膨脹圧によってかぶりコンクリートの剥離や剥落、鉄筋及び配線用配管に沿ったひび割れ等、顕著な被害が生じている。特に階段室の手すりの損傷はひどく、鉄筋がむき出しの状態、補助の手すりを新たに設置してある程である(写真-9参照)。

写真-9 石川市街地住宅階段室コンクリートの損傷状況

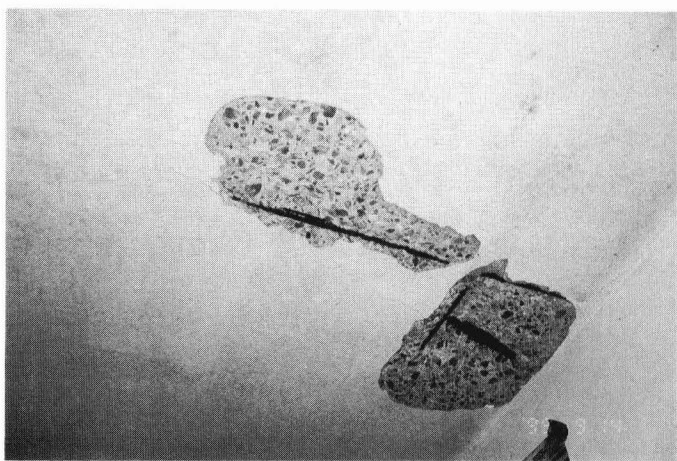
南風原団地は、調査した各棟において、階段室側の梁に主筋や、上端筋に沿ったひび割れが多数みられた。剥離、剥落した箇所も多数あり、大きいものでは1m程の剥離部分もあった。ベランダ側についても、同様であり、中には、約2mものコンクリートが浮いていて、落下の危険性のある状態のものもあった。10号棟においては、コンクリートのかぶり厚さが小さいために鉄筋が露出している箇所が数箇所観察された。屋内の調査では、内梁にひびがみられ、日常生活上危険であるコンクリートの浮きがあった。その他の室内にも剥離、剥落が多数見られた（写真-12参照）。

写真-12 南風原団地3号棟居室天井の損傷状況

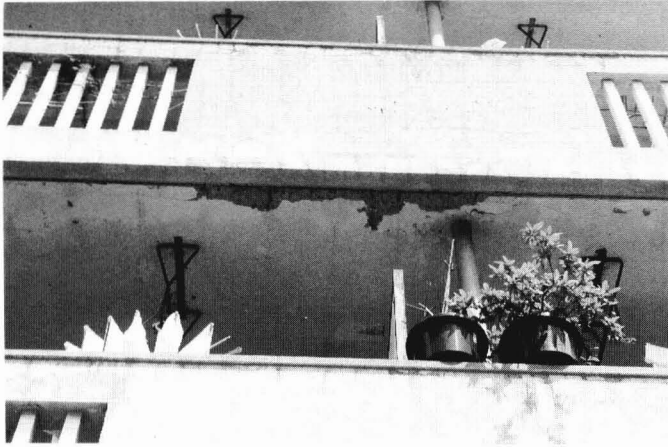
浜川団地では、梁にひび割れが多く、1スパンにつき5、6箇所のひび割れがみられた。特にベランダ水切りの損傷（写真-13参照）がひどく、剥離、剥落の箇所が多数あった。中には、外側から室内につづくひび割れの部分から雨漏りするという居室もあった。この団地は、海岸に近い場所に建っている建物なので、飛来塩分の影響を受けていると考えられる。

写真-13 浜川団地2号棟ベランダ水切り部の損傷状況

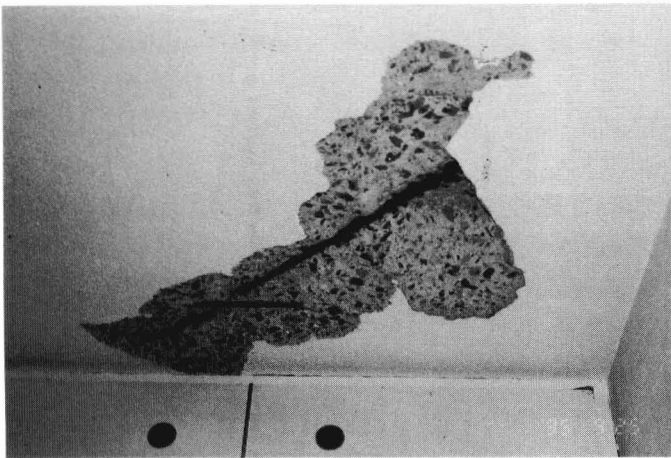
この団地も、梁の主筋に沿ってのひび割れが多く、5階の梁に、地上から容易に観察できるほど大きいひび割れがあった。ベランダ天井面、水切り部には、剥離、剥落、ひび割れが多数観察された。屋内では、かなり大きな剥離箇所があり、台所の天井面には、鉄筋腐食グレードIII～IVの状態のかなり錆びている室内もあった（写真-14参照）。

写真-14 渡橋名団地2号棟居室天井の損傷状況

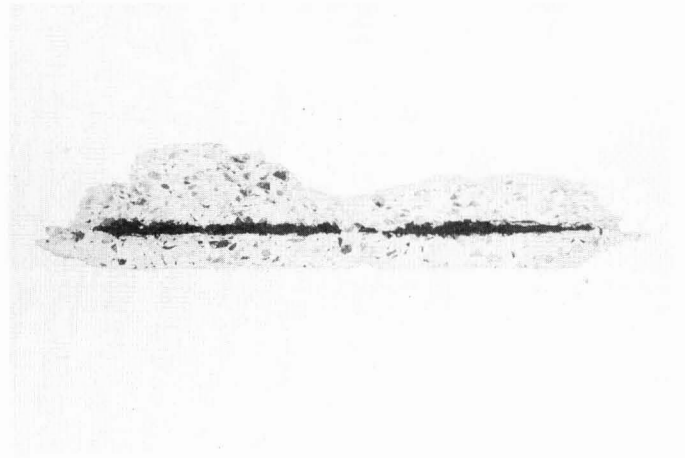
愛知団地では、ベランダ手摺の損傷が著しく、金属で補強されているほどである（写真-17,18参照）。モルタルによる補修や、鉄板を備え付けるといった、補修が施されている。柱、梁、壁のひび割れが多数みられ、剥落箇所も多数ある。室内では電灯周りに剥離、剥落部分が多く、補修されているのもあった。

写真-17 愛知団地A-2号棟居室天井の損傷状況

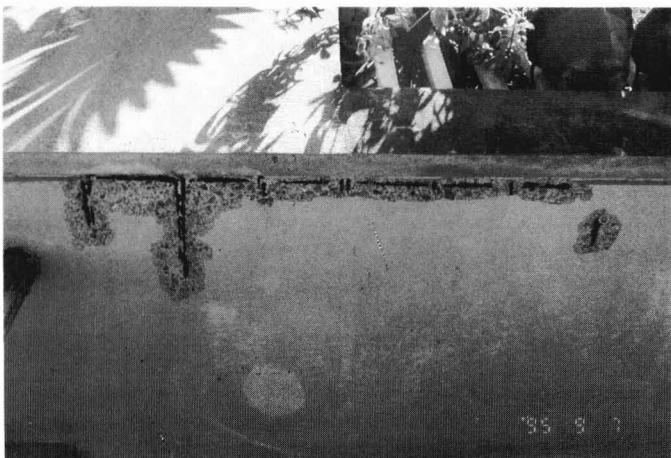
この団地の特徴として、庇の部分に剥離、剥落箇所が多数あり（写真-15参照）、最大で4m程の大きな剥離箇所があった。梁には、鉄筋に沿ったひび割れが多く、錆汁が観察された。また、柱とベランダの打ち継ぎ面には、大きなひび割れも入っていた。室内では、居間の電灯周辺の補修済みの箇所が多数あった。

写真-15 神森団地3号棟ベランダ水切り部損傷状況

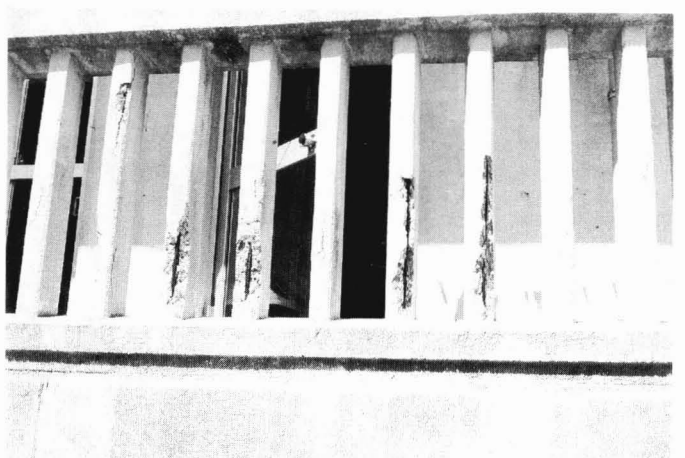
写真-18 愛知団地A-3号ベランダ手摺りの損傷状況
