沖縄県のRCラーメン構造の集合住宅の塩害による建物被害調査 ー 県営住宅泡瀬、渡橋名および上田団地ー

山川 哲雄* 伊良波 繁雄* 知念 秀起**

An Investigation of Damage due to Chloride Attack in
 Reinforced Concrete Framed Housing in Okinawa
 - Awase, Tohashina and Ueda Prefectural Housing -

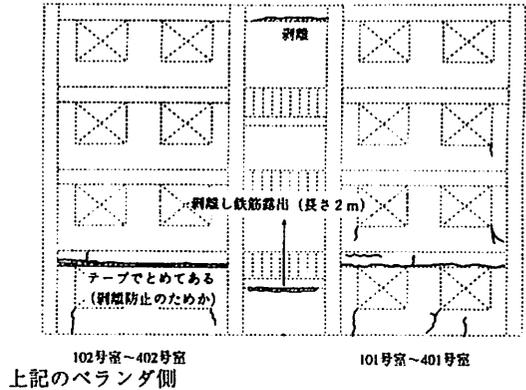
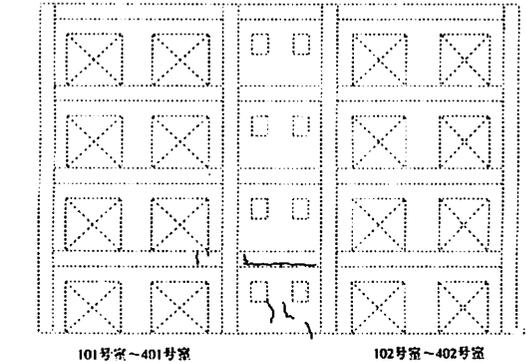
図-6 目視による梁、外壁等の損傷状況の1例 (泡瀬団地6号棟)

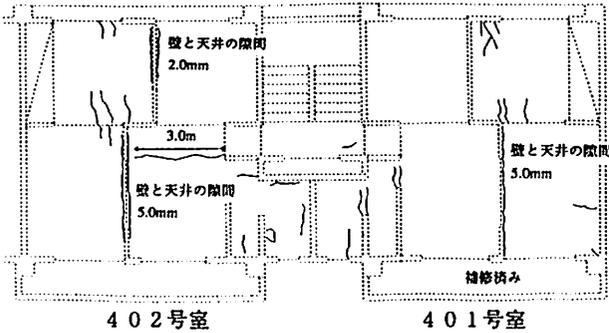
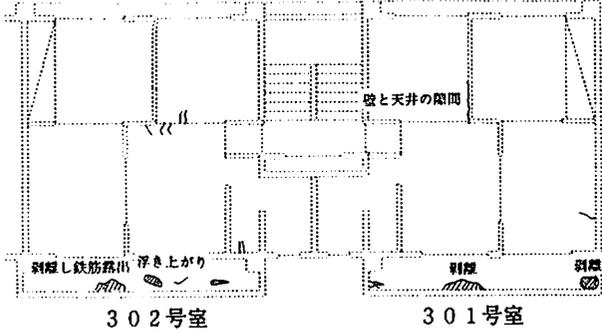
図-5 目視による居室、ベランダ等の天井面の損傷状況の1例 (泡瀬団地6号棟)

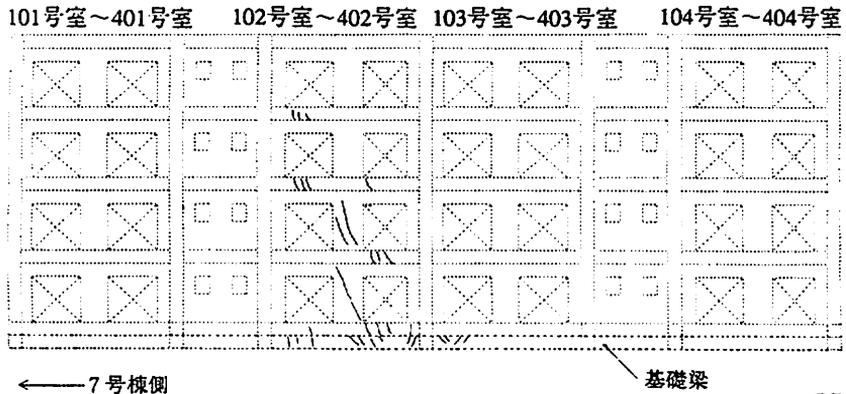
棟では写真-14に示すように地盤の沈下も一部生じている。そこで、10号棟の基礎梁に注目して、ベランダ側と出入口階段側ごとに不同沈下量を測定すると図-16のようにそれぞれ整理される。図-16より、特にベランダ側の不同沈下が大きい。また、10号棟には不同沈下によるひび割れも顕著に生じ、ベランダ側の梁、外壁に生じているひび割れを図-17に、階段室に生じているひび割れを図-18にそれぞれ示す。

図-17. 泡瀬団地10号棟の不同沈下による外壁のひび割れ状況（ベランダ側）

震の発生を考えると、泡瀬団地の10号棟は耐震・耐久安全性上問題がある建物と指摘せざるを得ない。したがって、塩害に加え不同沈下が大きい泡瀬団地の10号棟は徐々に空き部屋をふやしながら、建て替え時期の検討を考えた方が望ましい。

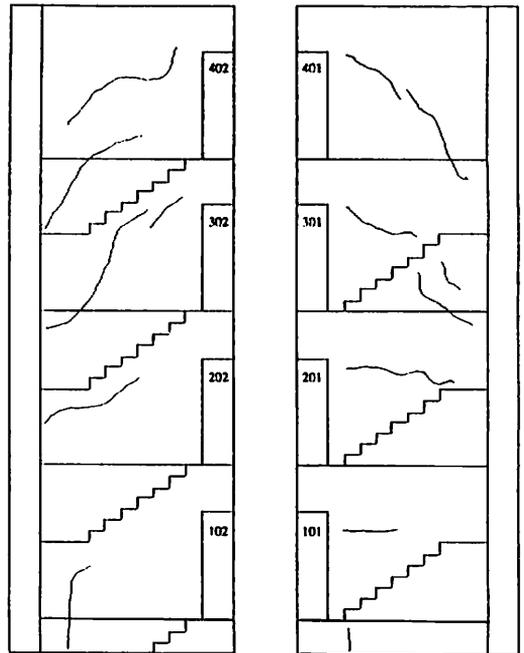
図-18 泡瀬団地10号棟の不同沈下による階段室壁のひび割れ状況

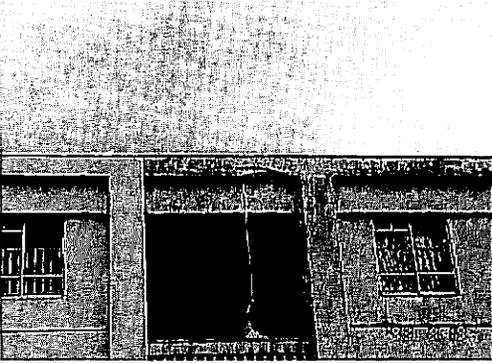
写真-1 泡瀬団地6号棟4階屋根軒下の剝落しそうなかぶりコンクリートを竹ざおでつついて落しているところ

今回、調査の対象になった箇所は全てコンクリートのひび割れ、剝離、剝落等が生じたところである。調査の段階でかぶりコンクリートが剝落しそうな危険な箇所は除去しているが完全ではない。特に手が届かない共有部分の階段室の床スラブ下面や、屋根スラブ下面等で剝落しそうな箇所のかぶりコンクリートは早急に除去する必要がある。このような箇所は、地震による衝撃力や台風のような風圧力等により、剝離、剝落が促進されやすいので、特に注意する必要がある。事故がおきてからではおそい。

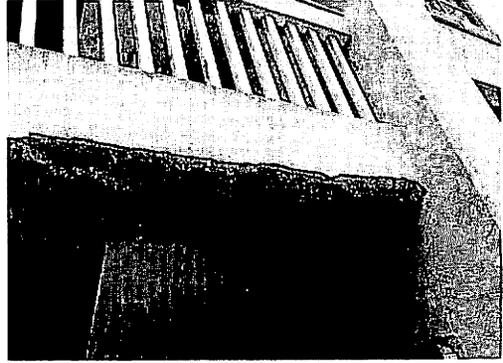
写真-4 泡瀬団地6号棟階段室出入口の梁の損傷状況 その2

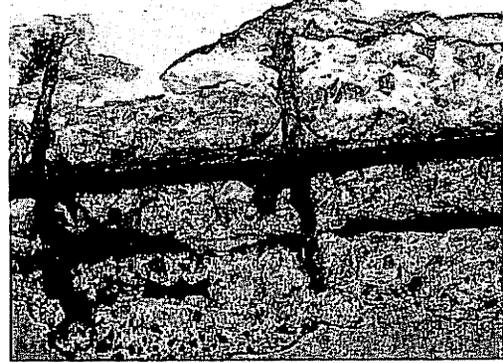
写真-5 泡瀬団地7号棟階段室出入口の梁の損傷状況 その3

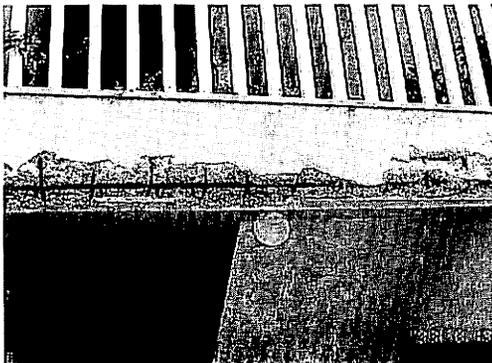
写真-3 泡瀬団地7号棟階段室出入口の梁の損傷状況 その1

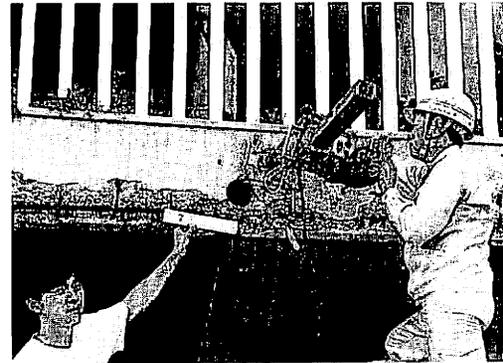
地よりも少ないし、かつ採取片の数も、またその全戸数に対する割合も小さい。さらに、健全な部分から採取したコンクリートコアに含まれている塩化物量を図-12に示す。図-13には、損傷を受けた梁（泡瀬団地7号棟、写真-6参照）から採取したコンクリートコアに含まれている塩化物量を示す。図-12をみる限り渡橋名、上田団地のコンクリートコアに含まれる塩化物量は建設省の規制値や鉄筋腐食危険ラインを満足するかしないかの近傍にある。一方、泡瀬団地のコンクリートコアに含まれる塩化物量は損傷部分にかかわりなく、図-12、13にみられるように上記の規制値をすべて上まわっており、渡橋名、上田団地のそれと顕著な差異が生じている。

写真-6 泡瀬団地7号棟の損傷した梁からのコンクリートコアの抜きとり状況

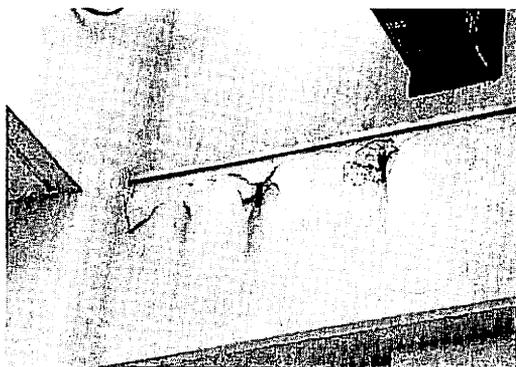
となる。採取したかぶりコンクリートから整理したかぶり厚さの度数分布状況を図-14に示す。図-14および写真-7、8にみられるようにかぶり厚さがかなり小さく、そのために鉄筋が腐食している箇所もいくつか見られた。しかし、総体的には所定のかぶり厚さが確保されているようである。

写真-7 泡瀬団地10号棟ベランダ側の梁の損傷状況（かぶり厚が小さい）

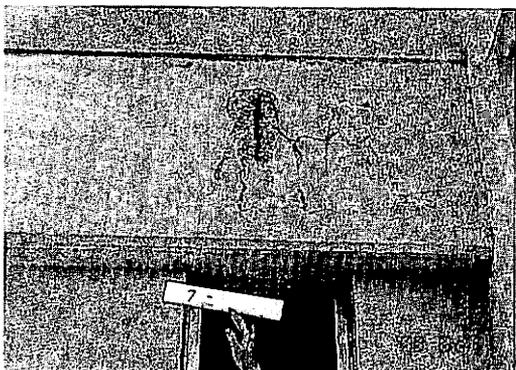
写真-8 泡瀬団地7号棟ベランダ側の梁の損傷状況（かぶり厚が小さい）

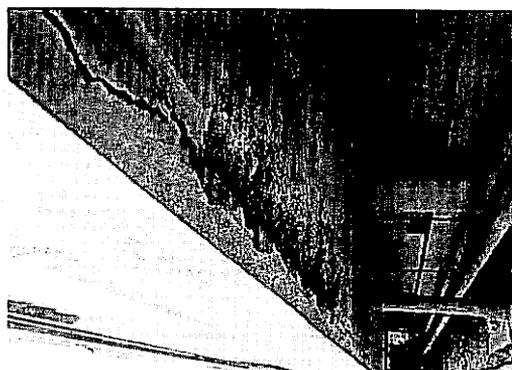
写真-11 泡瀬団地10号棟1階ベランダ下面の損傷状況

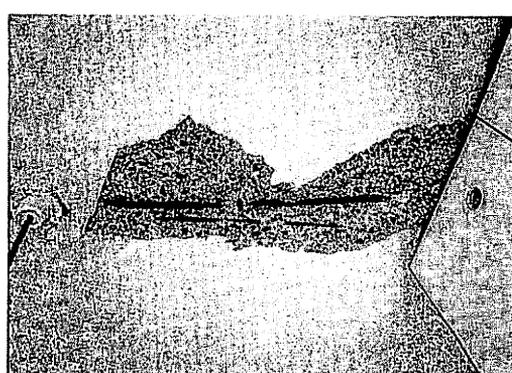
- 6) 室内におけるひび割れのうち、居室天井面は電線用配管の腐食によるものがきわめて多い。これは鉄筋と比較して直径が大きく、しかもかぶり厚が小さいことも原因しているのではないと思われる。風呂（シャワー）と便所に関しては、これも

写真-12 泡瀬団地4号棟404号室の天井面の損傷状況（鉄筋より配線用配管の腐食がひどい）

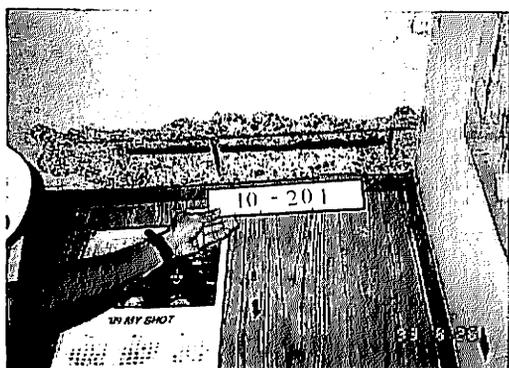
写真-13 泡瀬団地10号棟201号室の天井面のはつりによる配線用配管の腐食状況

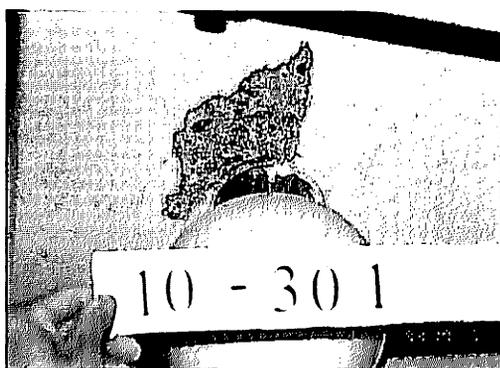
電燈器具取付け近傍のかぶりコンクリートのひび割れ、剝離が多く見られ、埋め込み取り付け金具の腐食に起因するものが多い。ベランダにおいてはベランダ天井面の水切溝を中心としたかぶりコンクリートの損傷が多く見られる。そこではすべて鉄筋の腐食に起因している。

写真-16 渡橋名団地10号棟301号室の風呂場電灯近傍のひび割れと剝離状況

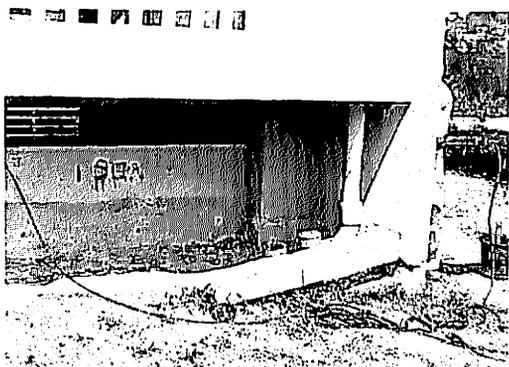
写真-14 泡瀬団地10号棟の地盤沈下

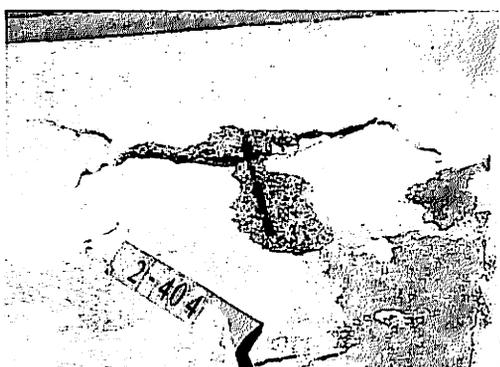
写真-17 上田団地2号棟404号室の天井面の損傷状況

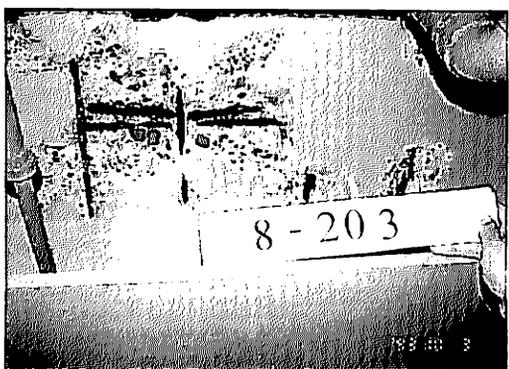
写真-15 渡橋名団地8号棟203号室の風呂場・トイレ天井面の損傷状況

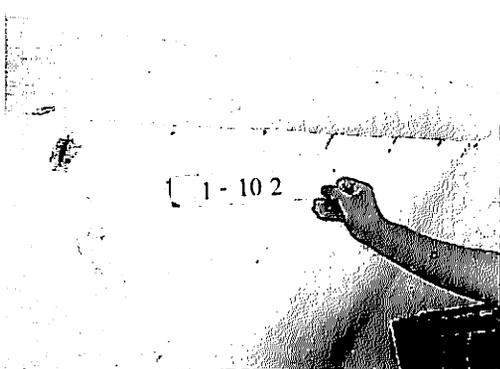
写真-18 上田団地1号棟1階階段スラブ下面の損傷状況(かぶり厚が小さい)

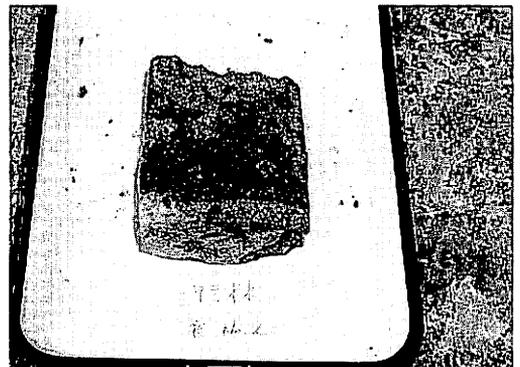
写真-24 泡瀬団地7号棟階段室出入口の梁から抜き取ったコンクリートコアの中性化試験
