## 沖縄本島海岸の実態調査(第3報)

メタデータ	言語: 出版者: 琉球大学理工学部 公開日: 2012-03-23 キーワード (Ja): キーワード (En): 作成者: 津嘉山, 正光, Tsukayama, Seikō メールアドレス: 所属:
URL	<a href="http://hdl.handle.net/20.500.12000/23968">http://hdl.handle.net/20.500.12000/23968</a>

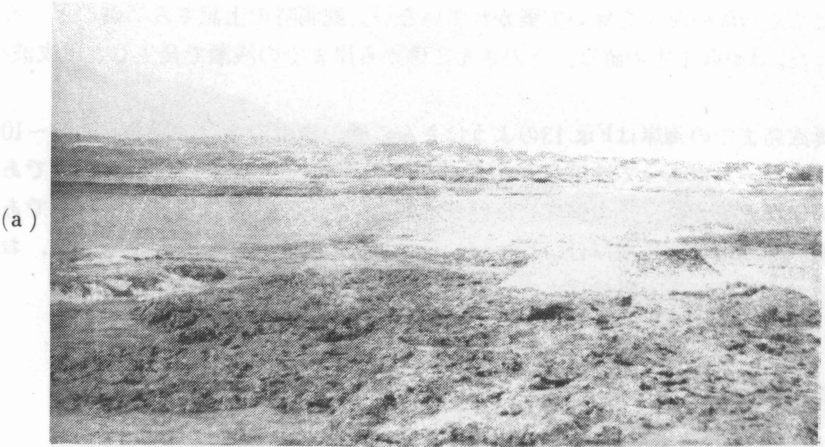
Fig. 15-(a) のように隆起さんご礁の岩浜になっており、干潮汀線は岸から600 ~ 1000m 程度はなれたところにある。しかし、リーフ以遠は急に水深が増し、外洋波はかなり荒い。Fig. 15-(b) は海岸の岩がけであるが、風蝕及び海蝕により基部の方がへこみ、オーバーハング状を呈している。Fig. 15-(c) でもわかるように砂はほとんどなく、やや円味をおびた粗粒砂または小砂利が汀線付近にみられる。有名な港川石とよばれる石材の産地であって、海岸近くには石切場が多い。

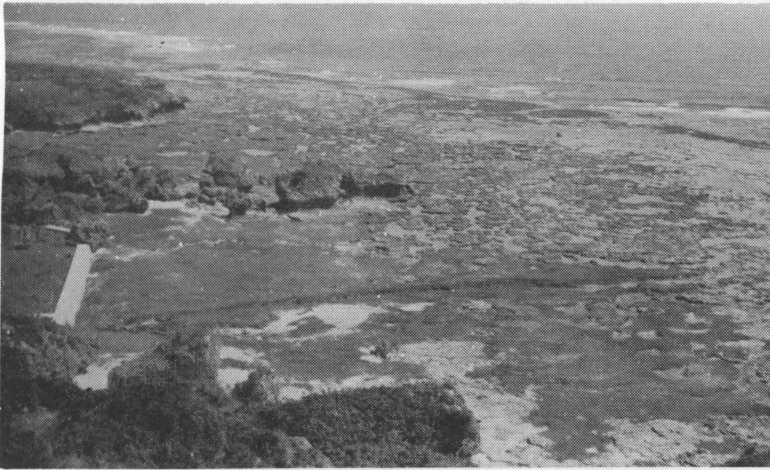
Fig. 16 View of Gushichan Beach

港川から南下して具志頭付近になると、海岸は高い崖状をなすが、崖上からみると平坦な岩浜で、岸からおよそ100~150m のところで襲来波が碎波し、白い波頭をみせているのがわかる。(Fig. 16) 護岸工はなく、堆砂もほとんどない。

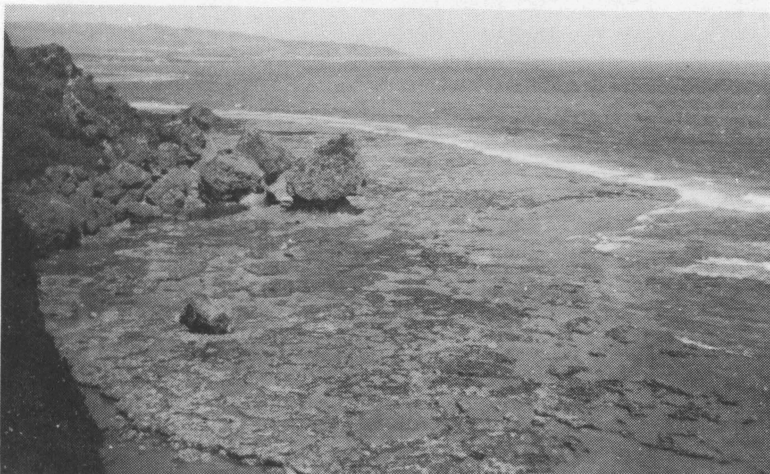
Fig. 17 View of Giiza-banta Beach

具志頭と同様に海岸は絶壁をなし、海浜はFig.17にみるように、岸から干潮汀線まで平坦な岩場になっている。護岸はないが、岸には巨岩があり、これが消波工の役目をなす。Fig.5の等深線で見ると、ここは急深海浜でリーフから沖側は急激に水深が増し、したがって沖波の減衰度は小さく、波はかなりたかい。観測時の碎波高は最高1.5 mにも達した。このような状況は南端の喜屋武岬まで続く。仲座ギーザバンタから観測点⑩摩文仁までの海岸も、したがって仲座海岸と同様であるが、海岸崖の傾斜は幾分ゆるくなっている。護岸工はないが、岸に大きい岩があって、波浪減勢工の役目を果たしているのも、上述の仲座海岸の場合と同様である。

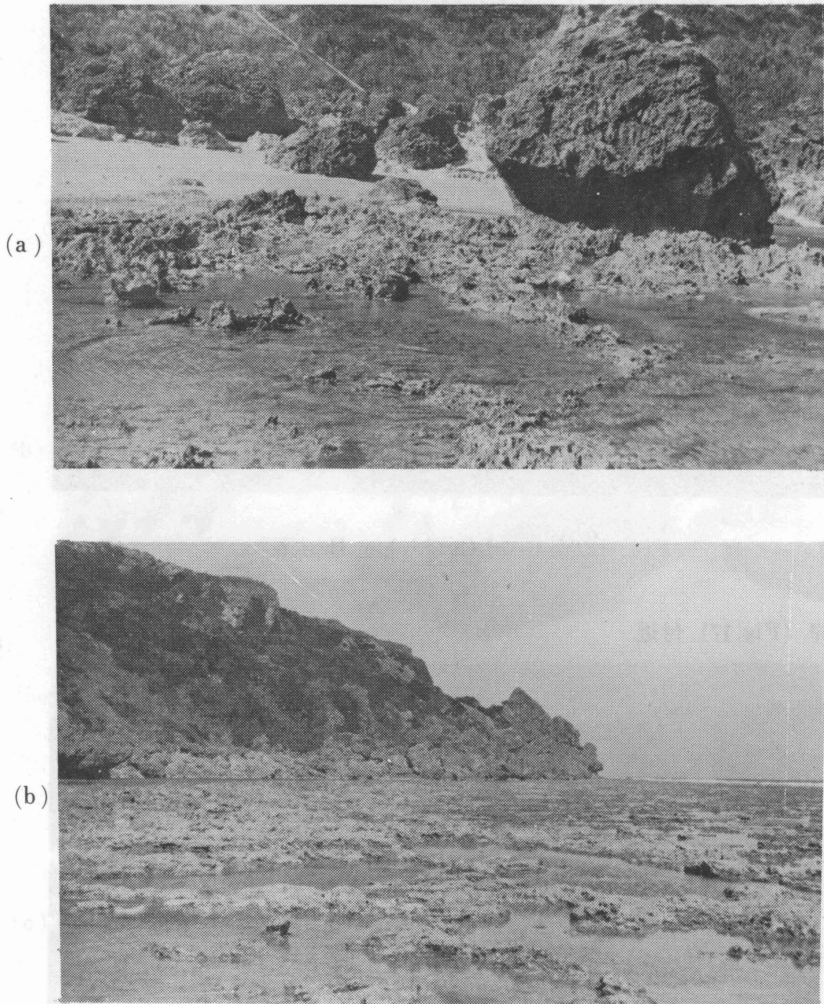
Fig. 18 Views of Mabuni Beach

Fig.18-(b) のようにリーフ海岸であるが、波はかなり大きく、リーフ端部でくずれ波状に碎波する。観測時の波高は55cmであったが、年間を通じて卓越襲来すると思われるN～E方向の波に対して何等の遮蔽物がなく、しかも、すでにのべたようにリーフ以遠は急深状態になっているので、水深減少による波の減衰率もあまり大きくないと考えられるから、平常天候時の波高は、常に上述の値またはそれ以上の値に達することが多いものと推察される。護岸工はなく、Fig.18-(a) のように、岸近くの岩かけには、粒度の粗い砂の堆積しているのが見受けられる。

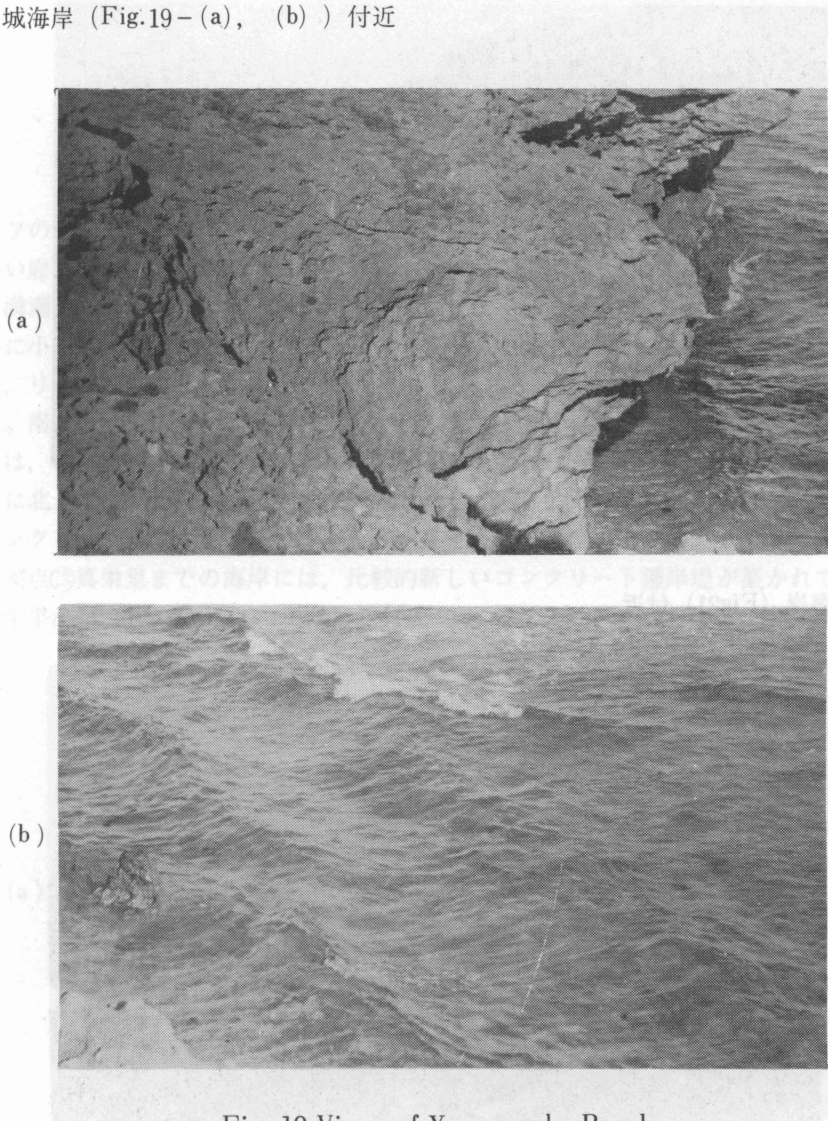
Fig. 19 Views of Yamagusuku Beach

摩文仁から海岸線はU字形にゆるくカーブし荒崎に続く。山城海岸は、Fig.19-(a)のように高さ5~10m程度の崖になっており、満期時にはその立上り部に波がうち当る。襲来波は岸から約40mのところまで砕波し、その後の波は、Fig.19-(b)のように部分的にくずれながらリーフ上を進行して岸に達する。堆砂は少ない。荒崎から喜屋武岬までの海岸は、沖縄本島の最南端に当るが、海岸は高い絶壁をなし波も高い。リーフ幅はおよそ60mに達しているようだが、襲来する沖波が大きく、岸近くでも波高は大きい。Fig.20は喜屋武岬の海浜であるが、岸壁の波当たり部分は浸食されてV字形のくびれをみせており、第2報でのべた中部の真栄田・残波岬の海岸の状況に類似している。

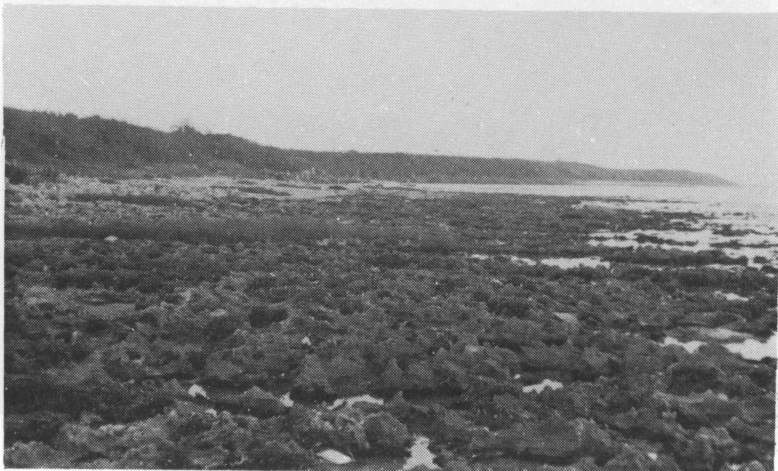
Fig. 21 View of Kyan Beach

リーフの幅が広くなり、海浜波は喜屋武岬付近に比しておだやかである。Fig.21のように突起の多い岩浜で、襲来波の減衰に効果があると思われる。護岸はできていない。砂だまりは少なく、満潮汀線付近に少量見受ける程度である。喜屋武から北上していくにつれて、海浜波はしだいに小さくなる。名城ビーチはFig.22に示すようにきれいな砂浜で、堆砂量も非常に多い。ここは、リーフが岸よりおよそ1000mにも達し、波はその上を伝播する間に相当減衰するようである。南側よりの波に対しては同ビーチ南側のさんご礁が減勢効果を有し、北側よりの波に対しては、Fig.22にみる同ビーチ北側にある小島が遮蔽効果をもつようである。名城ビーチからさらに北上していくと、堆砂量は幾分減少する。護岸は、喜屋武から名城ビーチまでは部分的にコンクリート護岸ができているが、名城ビーチ一帯は自然海浜のままである。名城ビーチから観測点⑬真栄里までの海岸には、比較的新しいコンクリート護岸堤が築かれている。

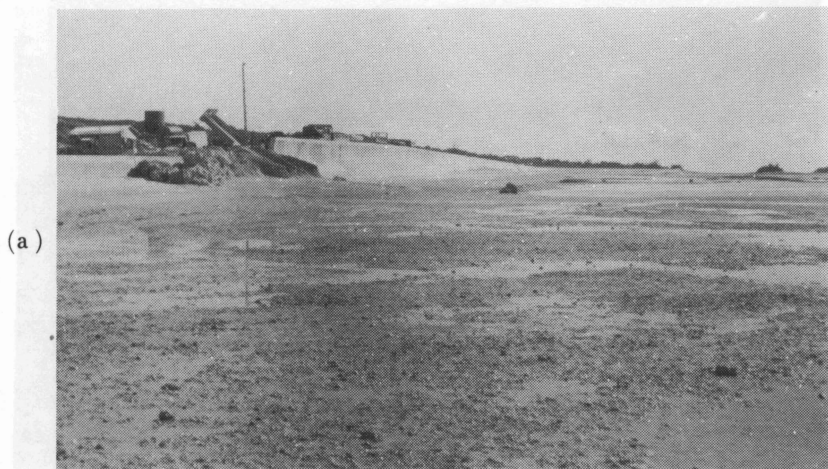
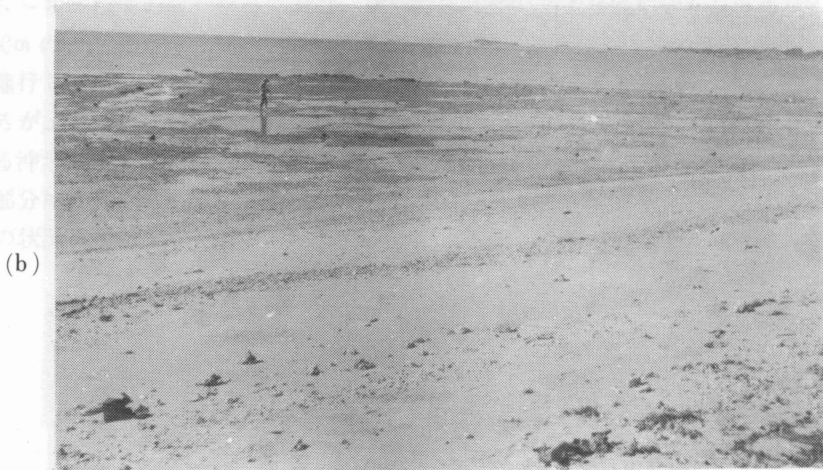
Fig. 23 Views of Maezato Beach

遠浅の海岸で、後浜付近には堆砂が多い。前浜は、さんご砂利まじりのトンボ<sup>4)</sup>状の砂だまりになっている。その形成要因は次のように推察される。すなわち、同海岸はゆるいU字形をなしているが、南側の方には小島があって、その影響で斜方向から波がまわりこんで汀線沿いの流れが生じ、一方北側のリーフの切れ間から襲来する波によってもやはり汀線沿いの流れが生ずるが、この両者が上述の砂だまりの中央部のところでぶつかって沖向の流れがおこり、それによって汀線の前進がおこって舌状の砂だまりになったものだろう。

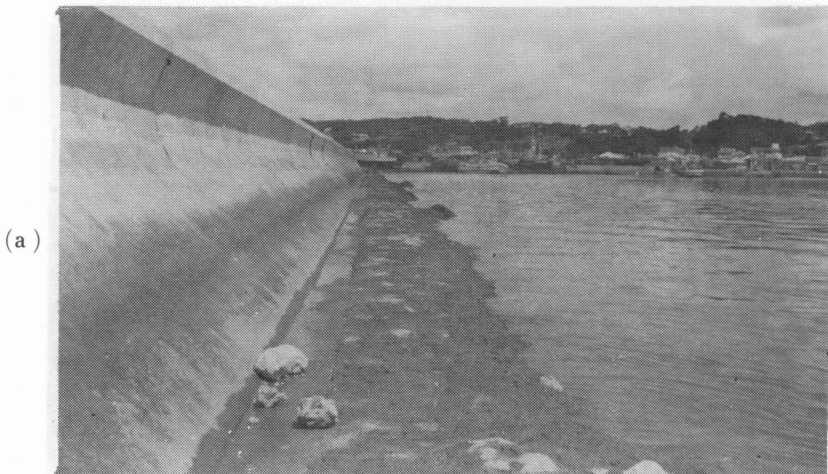
糸満港を控えて、海岸線利用度の高いところである。糸満港北岸はFig.24- (a) のような新しい護岸堤ができています。この堤の裏側は埋立地になっており、その地先は石積傾斜護岸 (Fig.24- (b) ) ができているが、荒天のときは背後埋立地まで波が遡上するようである。したがって、埋立地利用の際には胸壁などを設ける必要がある。港口を除いてやはりリーフがあり、遠浅であるため、波はおだやかで護岸近くには堆砂がみられる。

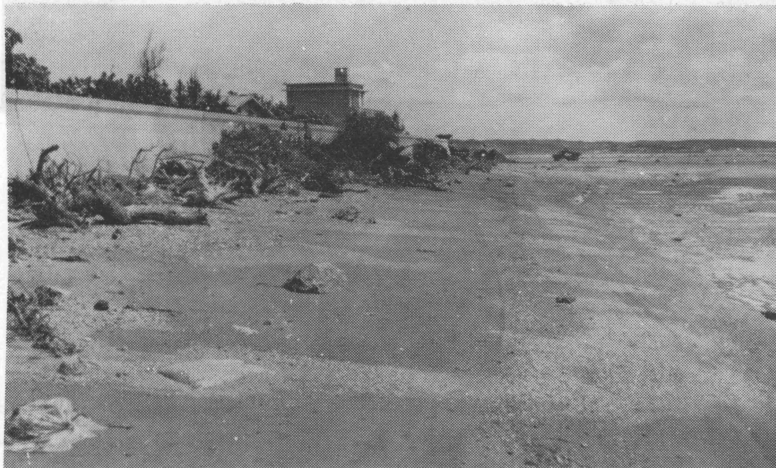
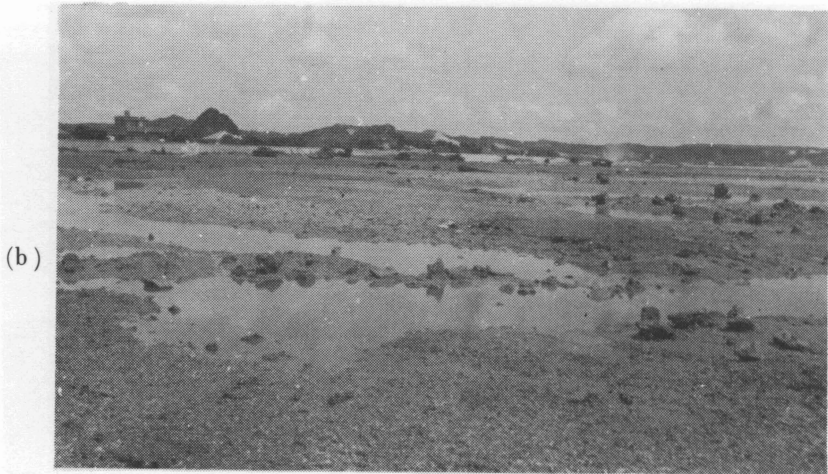
Fig. 25 Views of Yone Beach

Fig.25でもわかるように遠浅海岸である。前述したように、リーフがよくのびており、その波浪減勢効果のため海岸近くの波はおだやかである。Fig.25-(a) に示すようにコンクリートの新しい護岸堤ができています。

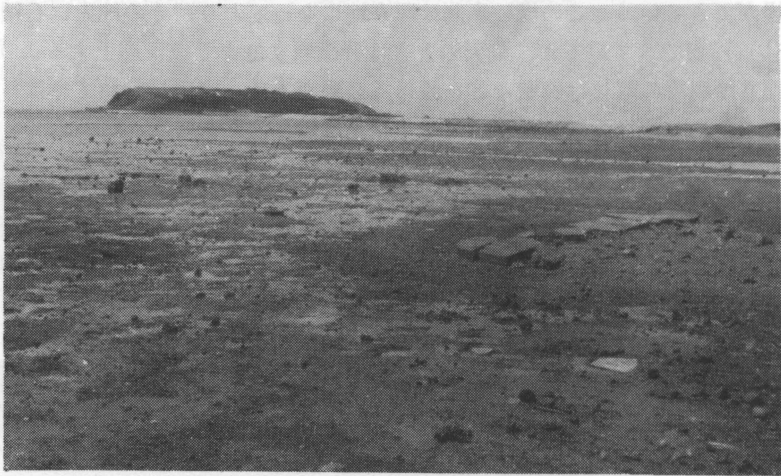
Fig. 26 View of Senaga Beach

与根から瀬長島までの海岸はV字形をなすが、与根海岸同様に遠浅で海浜波は小さい。Fig.26のように、干潮時には約500 mの範囲が干上ってしまうが、底質はさんご砂利や貝殻類を含む泥砂である。護岸堤はコンクリート製である。那覇空港南岸一帯の海浜状況は与根・瀬長島海岸と同様であるが、同空港北側から那覇港入口までの海岸はリーフ幅が小さくなり、海岸は岩浜である。

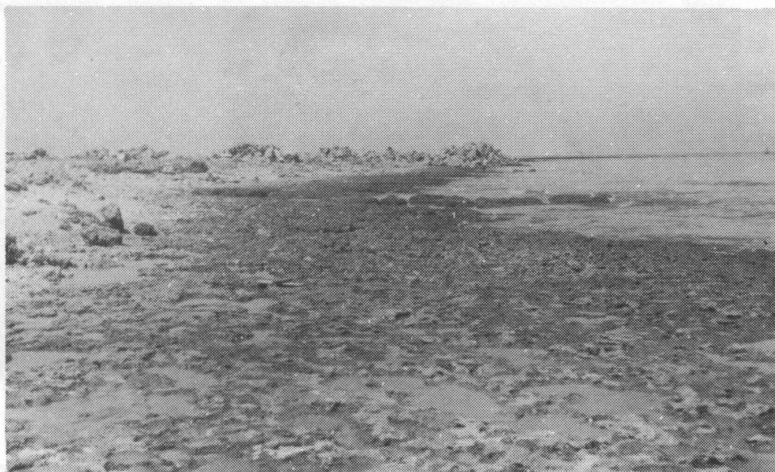
Fig. 27 View of Sakihara-zaki Beach

Fig.27のように岩浜の海岸である。埋立工事が行なわれているが、その前面には護岸工はなく、土砂の斜面そのままになっている。堆砂は少ないようである。

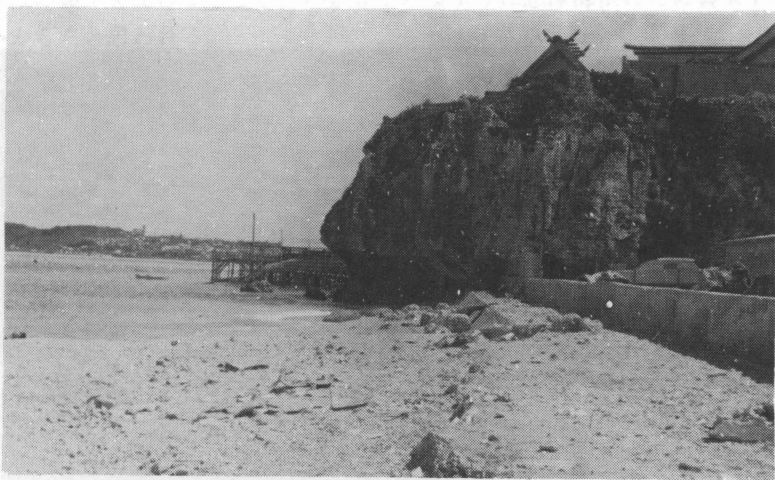
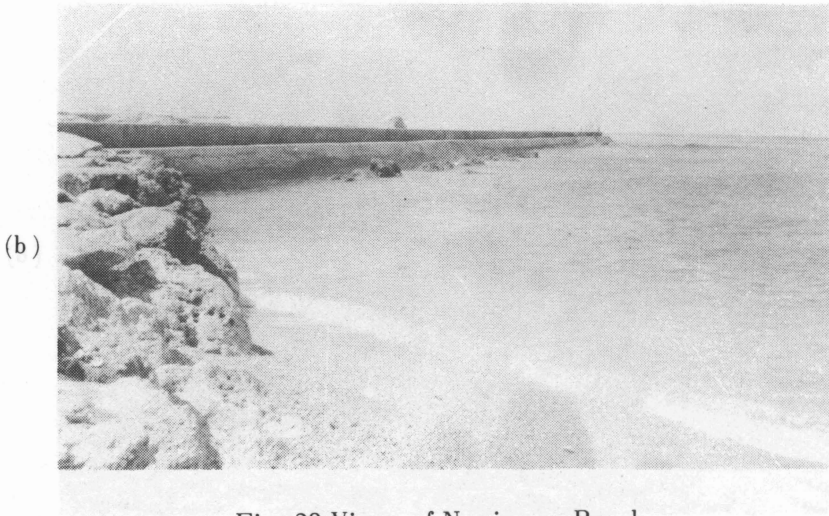
Fig. 28 Views of Namino-ue Beach

那覇港北側に当るが、地形上波が集中するために波は高い。堆砂は護岸付近にみられるが、量はあまり多くない。護岸工は波之上宮の崖の部分を除いて、コンクリート護岸が築かれている。波の上から泊港までの海浜状況は、波の上海岸と同様である。

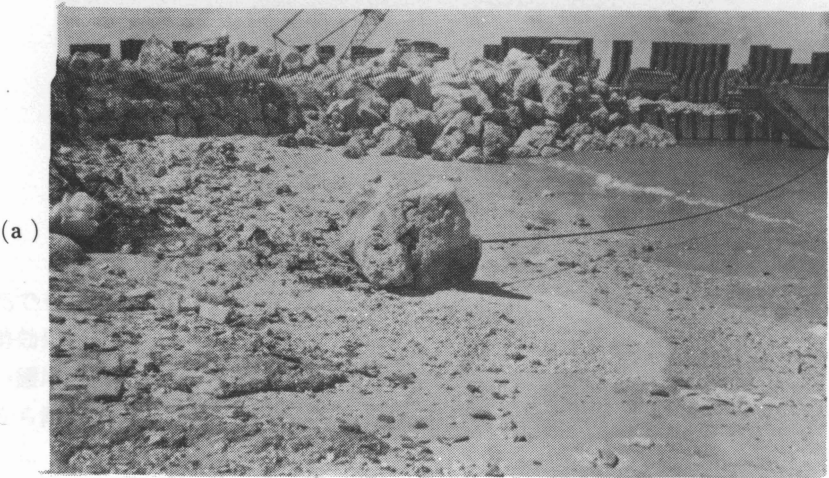
遠浅の海岸であり、目下埋立工事中である。埋立地南側は堤頂コンクリート壁の石積護岸ができているが、北側の方はFig.29-(b)の如く前面護岸はまだできていない。海浜波は割合おだやかであるが、荒天時の防災のために、埋立地先の護岸前面には捨石を十分に行なって消波をする必要があると考えられる。
