ケーンミルタービン及び減速機の破損事故分析

An Investigation of Damaged Turbines and Reduction Gears in A Cane-Sugar Mill Plant

真喜志康二*
Yasuji Makishi

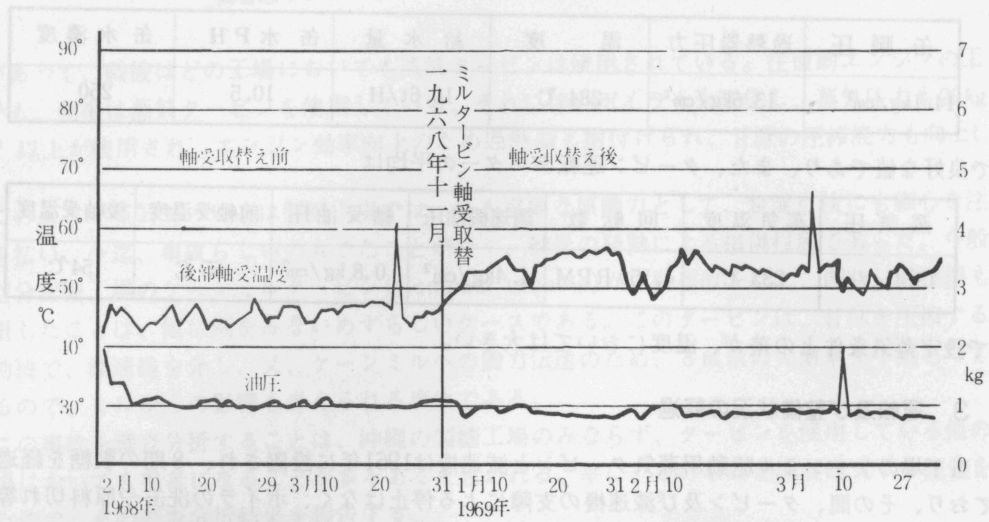
Fig.1 Bearing temperature of steam turbine

タービン軸受取替え前後における、タービン及び減速機の軸受温度、油圧の変化は策1図に示す通りで、特に、タービン軸受温度については、軸受取替え前後において、10度内外の上昇がみられる。

るもの、この三者が考えられるが、軸受面の軸方向への傾斜摩耗がみられないことや、第1図において示されている軸受取替え前後の軸受温度の上昇したこと、および、油圧に大きな変動がないことをあわせて考えると、当り面の修正不良による焼付けであると推定される。換言す

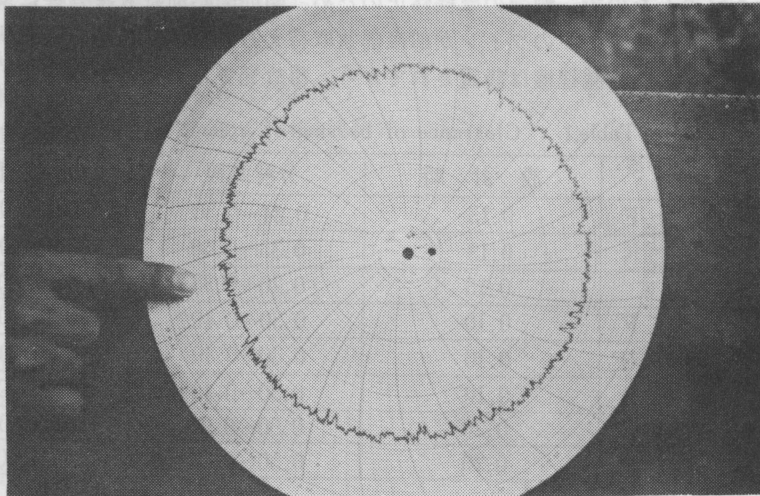
Photo.1 Recording of steam pressure

各製糖期において、ボイラは12~14kg/cm² 蒸気温度230~270℃で運転され、事故当日の蒸気圧力の変化は写真1の円グラフで、指で示すようにその時刻においても、顕著な変化はみられない。従って、過負荷及びタービンの暴走回転等が起ったとは考えられない。

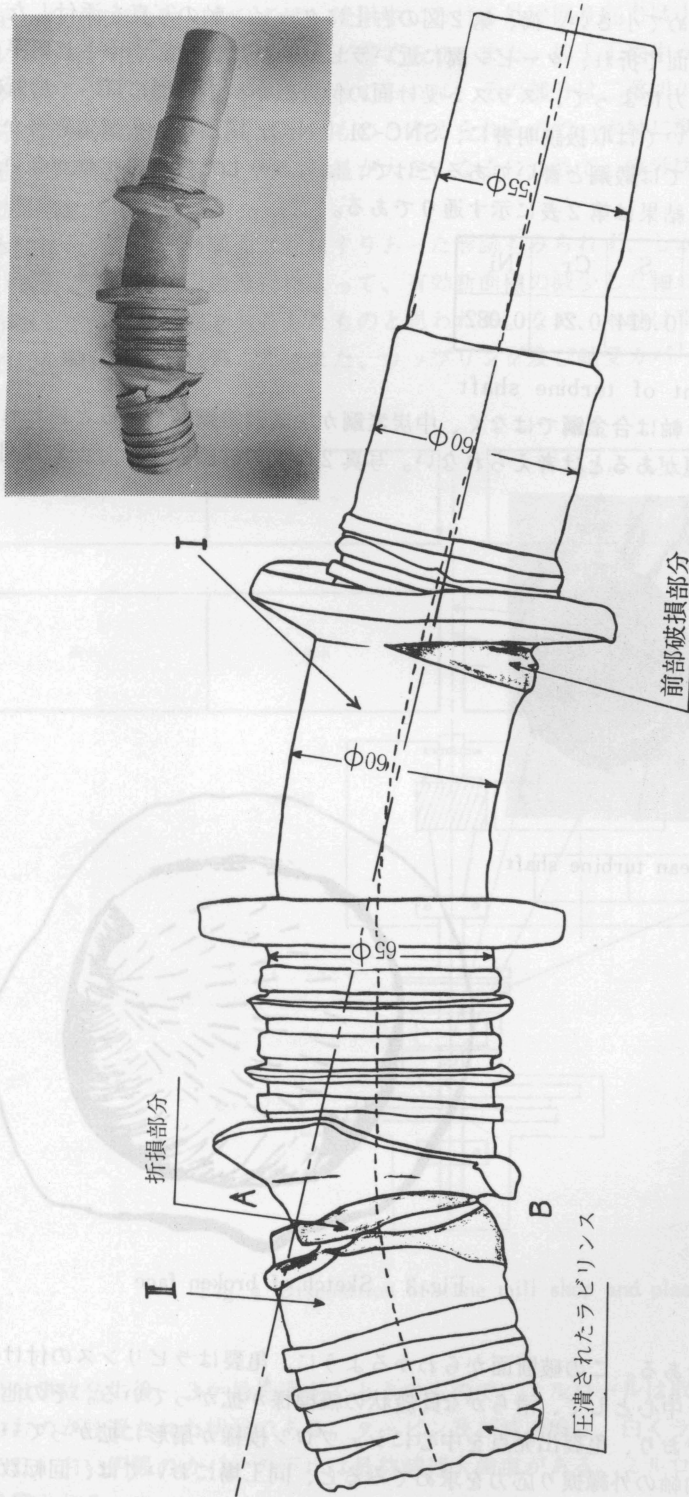
Fig. 2 Sketch of metanorphosed main shaft Unit mm

投影図であるが、タービン軸の変形は、実際には三次元的である。しかし、最大湾曲方向と比較して、他の方向の変形は極めて小さい。尚、第2図の右上にタービン軸の写真を添付した。

タービン軸は、図のA-B面で折れ、タービン翼に近いラビリンスは、押しつぶされ扁平になっている。また、スラスト力によって、スラスト受け面の付け根が、半円周に亘って剪断破壊されている。減速機軸については取扱説明書に、SNC-21 (NiCr 構造用合金鋼) と書かれているが、タービン軸については鍛鋼と書いてあるだけで、はっきりした材質の記載がない。製鋼会社に依頼して分析した結果は第2表に示す通りである。

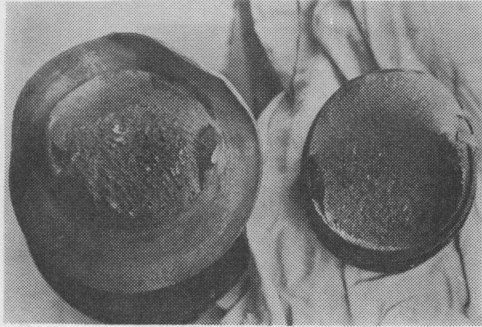
Photo.2 Broken faces of stean turbine shaft

これをスケッチしたものである。この破断面からわかるように、亀裂はラビリンスの付け根から出発しており、その点を中心として、滑らかな貝殻状の縞模様⁴⁾が広がっている。その他の部分は粗雑で、凹凸に富んでおり、亀裂出発点を中心にシェブロン模様が扇形に広がっている。次に、使用中における伝動軸の外縁振り応力を求めてみると、同工場においては、回転数 $N = 4,150 \text{ RPM}$; 伝達動力 $P = 286 \text{ KW}$ で運転しており、また、破損部分の軸径は 65mm であるか

従って、問題の軸においては、使用中における外縁振り応力は十分に小さい。しかし、ラビリンスの付け根の隅肉半径は殆んど零であり、また、加工工程中か、軸受取替え時に、不注意にラビリンスの付け根にキズをつけておれば、その部分は二重切欠の作用を呈することになる。従って、形状係数が極めて大きいものと考えられるので、本軸に関しては疲労強さと亀裂強さとを区別する必要があり、更に軸径が大きくなるにつれて、疲労限が低下すること、即ち、寸法効果も無視できない。

本軸においては、破断面は互にすりあった形跡もみられず、しかも、著しく振り曲げ変形しているのので、疲労破面の進行によって、有効断面積の減少した軸に、衝撃振り曲げモーメントが作用して、衝撃破壊をおこしたものと思われる。なお、本軸は事故発生時に第4図の位置（約15m離れた処）に飛んだ。また、カップリング及び軸受カバーも図の位置に飛散した。写

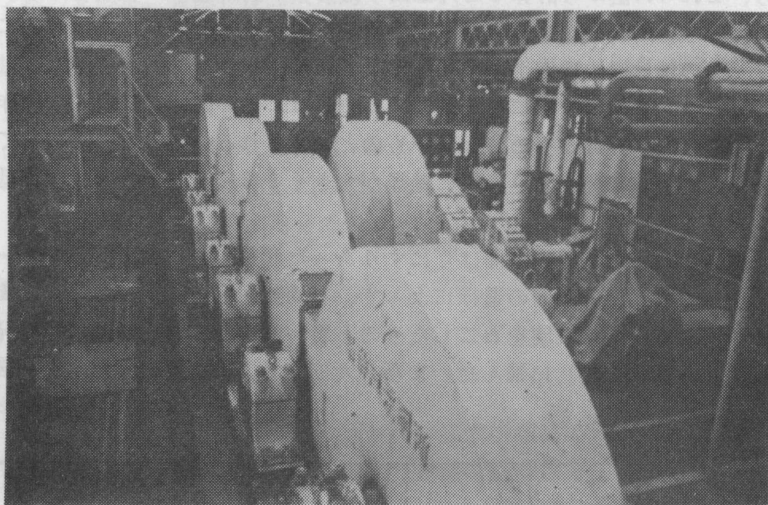
Photo. 3

真3は事故発生後、3ヶ月を過ぎたときのもので、ミルローラは取りはずされ、タービンは他社のものが設置された状況である。タービン及び減速機は、白くラギングされた蒸気管の直下にあり、白い円弧のカバーの下には最終減速大歯車がある。ミルローラは大歯車の左側の凹部に設置される。

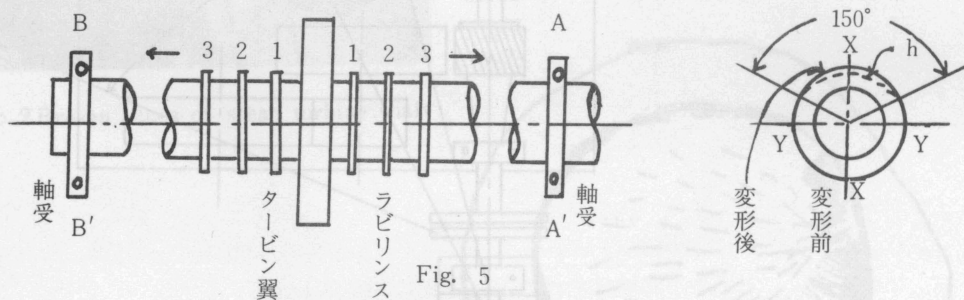
Fig. 5

ラビリンスはタービン中心から、それぞれの軸方向へ番号をつける。第3表は第5図に示してある方向の、ラビリンス外径の変化を表わし、表中のhは片摩領域での、ラビリンスの変形後の最小山の高さを示す。第6図は、タービン翼を中心として測定したもので、縦軸は第5図のhを表わし、横軸の

数字はラビリンス番号を示す。ラビリンスの摩耗前の高さは、縦軸の2.5 mmの点を通り、横軸に平行な一点鎖線で表わしてある。このグラフから、ラビリンスの摩耗量は、タービン近傍で大きく、軸受の方へ近づくにつれて減少していることがわかる。しかも、ラビリンスは全周に沿って、一様に摩耗しているのではなく、疲労破面側が摩耗しており、また、第5図に示すように、摩耗角度は150度位である。すなわち、片当り現象を呈しており、このことから、軸は偏心回転していることがわかる。ところが、ケーシング側ラビリンスは、全周にわたって、殆んど一様に摩耗しており、従って、ラビリンスの片当りが、ただ単に、衝撃破壊時に形成されたものではないということがわかる。勿論、衝撃破壊時にも、ラビリンスの摩耗変形は一層促進されたであろうが、それ以前に、ラビリンスが片当りしていた時間的経過があったことは否定できない。それが破壊時に異常音を発したというが、その間の摩耗であるか、或は、それ以前から片当りしていたかは、ラビリンスの破損後の観察からは判断できない。

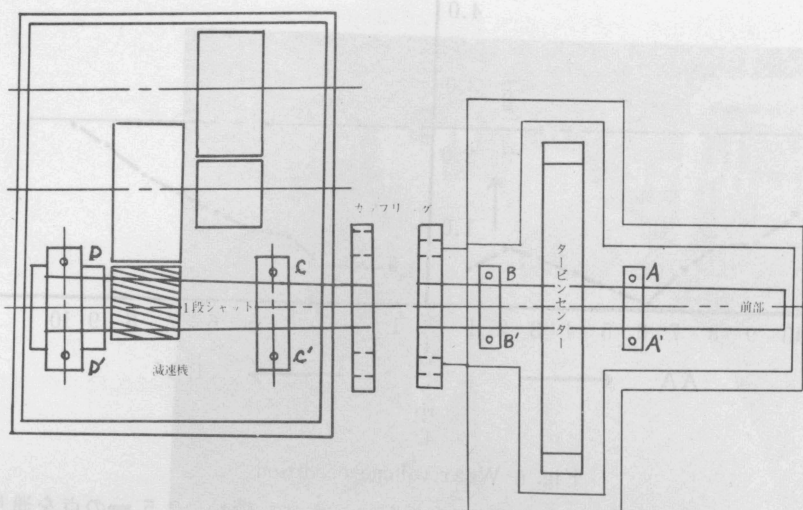
Fig. 7 Disposition of reduction gear, turbine roter, main shaft and coupling etc.

第7図はタービン翼、軸受、伝動軸等の配置図で、蒸気流入側を前部とすれば、タービン後部（B-B'）の軸受がひどく損傷している。

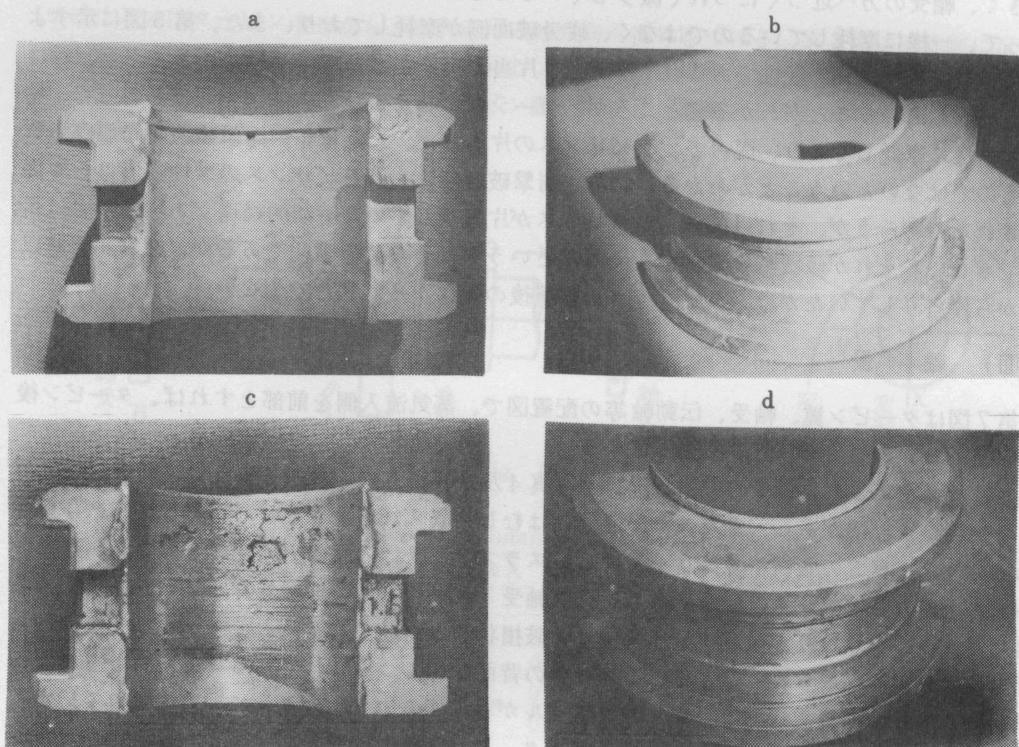
Photo. 4 Front bearing of steam turbine

事故後、拾集された軸受の破損状況は、写真4及び写真5にてわかるように、前後部軸受面とも焼付いた形跡があり、また、その近傍にはむしり取られたようなキズがある。特に写真4のc、及び写真5のc、dではよくわかる。スラストを受ける面の圧縮変形も大きく、写真5-aの上方の陰影部がその変形である。後部軸受（B-B'）の下部軸受背面には、圧縮キズと共に溝が全くなり、後述の減速機軸受の破損状況と相違する点は、ミルタービン側の軸受面に焼付けの形がみられることと、下部軸受の背面が押しつぶされていることである。また、前部（A-A'）の軸受は、上下共に軸受メタルが写真4のb・dのように押し出されている。なお、ボルトの折損状況は写真6のようで、タービン側後部軸受（第7図B-B'）のキャップボルトは4本共折損し、減速機側（第7図C-C'）は片側のみ折損している。いずれも急激な引張力によって切断された形跡があり、写真6の右より4番目がタービン側のボルトの切損状況である。

ると、潤滑不良からくるものでなく、また、変形したタービン軸の回転による焼付けでもなく、当り面の修正不良に基づく焼付けであり、軸受取替え後約3ヶ月の時間的経過をもって進行して行ったもので、その結果軸受間隙が次第に増し、軸の振動や軸線のくいを促進せしめた一つの因子と考えられる。

その他、スラストを受ける面の圧縮変形は、後述のB項のカップリングが変形する際、互に押しあう力によって生じたものであり、また、過度の焼付けによって、写真4のように部分的にむしり取られたものと考えられるが、両者いずれも事故進行中の損傷、いわゆる二次的損傷である。

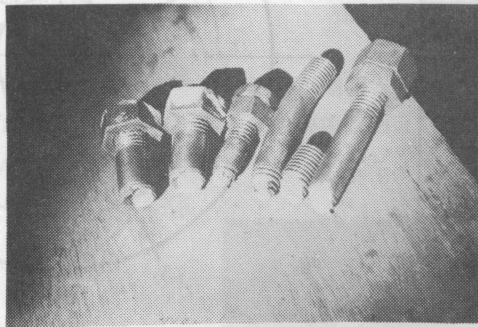
Photo. 6 Mounting bolts of bearing

折損しており、折損状況は写真6のようである。その軸受の下部軸受面には操返衝撃荷重によると思われる変形があるが、それはタービン軸受ほど著しくはない。

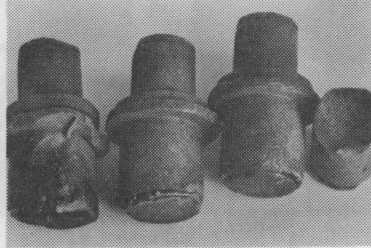
Photo, 7

に変形し、4本を集めただけで、他はいづこに飛んだか不明であった。また、ピン自体は減速機側には自由に抜けるようになっているが、完全に折損したものから考えれば、カップリングは一方のみ押された状態で事故は起ったものと思われる。事故発生後減速機側のカップリングは、その軸にはまっていたが、タービン側のカップリングは第4図の示す位置に飛んでいた。

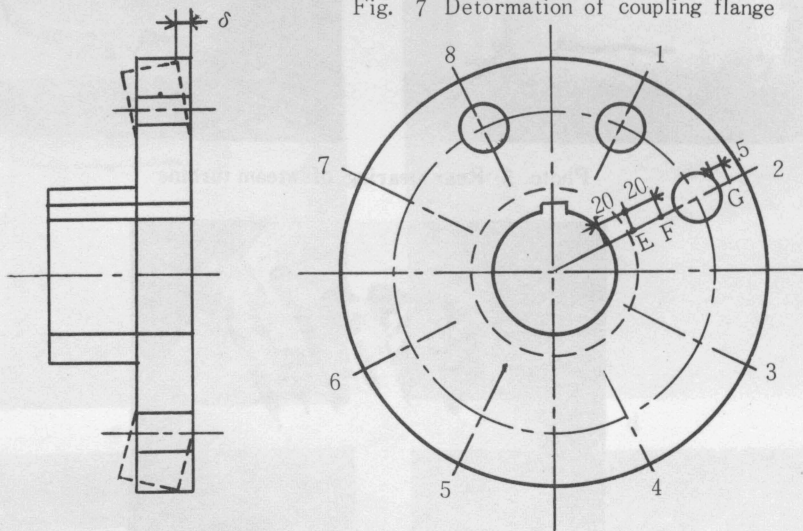
Fig. 7 Detormation of coupling flange

機側は24~26程度であった。その結果両カップリングの材質が異っていることがわかる。また、両カップリングの撓みについて調べた結果は第4表の通りで、撓み量の測定は第7図のようにキー溝を基準にして8等分した。表中 δ_E , δ_F , δ_G は第7図におけるE、F、G点の撓みを示し、1、2……8はピン穴番号に対応している。この表からわかるように、カップリングの撓みは、ショア硬さの小さいタービン側カップリングが、減速機側カップリングより大きく、そのタービン側でもキー溝の反対側が大きくなっている。しかるに、キー溝側と折損軸の疲労破面側とは一致しているので、結局、カップリングの撓みの大きい方向は、疲労破面側の反対側になっている。また、カップリングの撓みが全周にみられることからして、カップリングの撓みは、ただ単に、軸の衝撃破壊時に生じたものではなく、それ以前から両カップリングは、軸線のくるいによって第8図に示すように、互いに軸方向の力をおよぼしあう時間があったこと

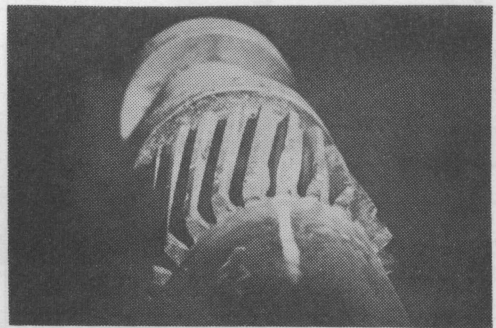
Photo. 8 Pinion gear of 1st reduction

減速機の第一段駆動歯車においては、タービン側歯車端面から約30mmの所までに異常がみられ、それについては、歯元面からの折損歯一個と、亀裂歯数個及び歯末面の圧潰3個で、写真8にみられる通りである。また、第一段従動歯車では、タービン側から約40mmの附近で、歯末

両歯車の折損、亀裂、圧潰及びくい込みは、すべて接触面の反対側の歯末面及び歯元面に生じている。又、潤滑油を調べたところ、折損歯一個以外は何も発見されず、両歯車間には異物が入つたとは考えられない。

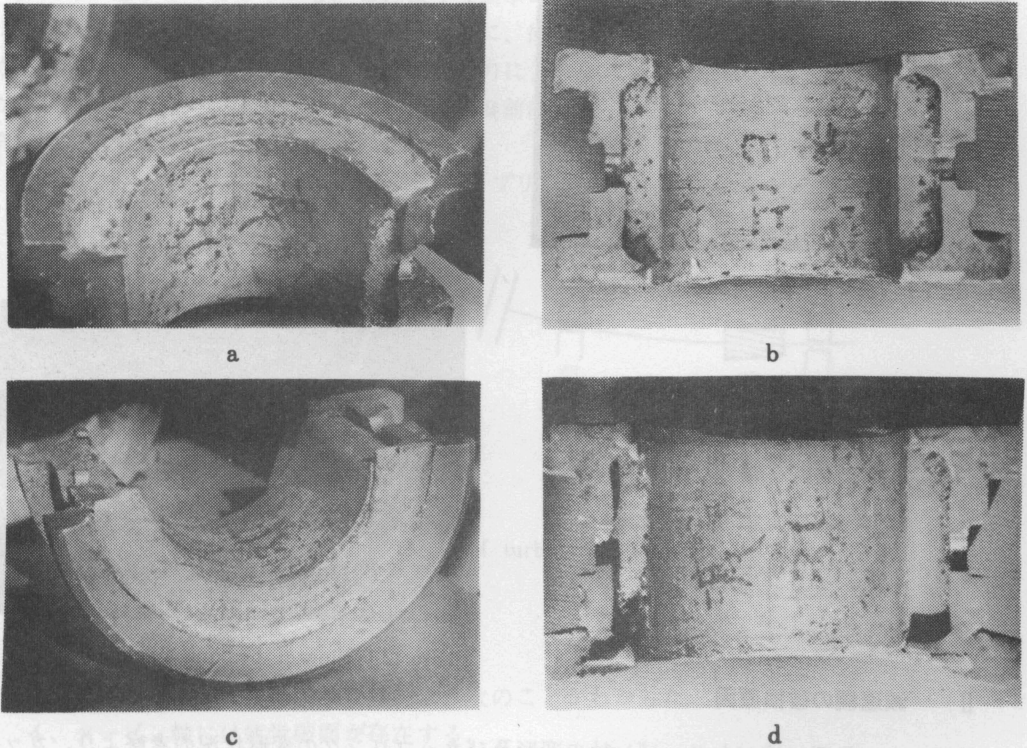
Photo.6 Front bearing of reduction gear

次に、軸受の破損状況は写真9、写真10に示す通りで、減速機前部締付けボルトは2本とも

は約2mm程度のくい込みによる変形がみられる。写真9のa、cはその状況である。

前述のA、B項に述べたタービン軸の変形及びカップリングの変形状況の考察より、カップリングを変形せしめた力の軸方向成分は、減速機軸を強く後方におしつけ、写真9のa、cに示すようにスラストを受ける面に著しいくい込みを生ぜしめたと考えられる。

一方、下部軸受面には写真9dに示すような片摩耗がみられる。A項に述べたタービン主軸の偏心回転から第9図に示すような状態において、衝撃圧縮荷重を受け、下部軸受面の一部分に片摩耗が生じたと思われる。

また、軸受は衝撃圧縮荷重を受けるたびに、少しずつ回転し、この時に軸受の背面はケーシングをたたき、下部軸受の背面には、軸と同一方向に10数条のキズが生じたと思われる。第一段駆動歯車軸が、軸受の片摩耗方向によるたびに、歯車のかみあいが深くなり、その結果、従

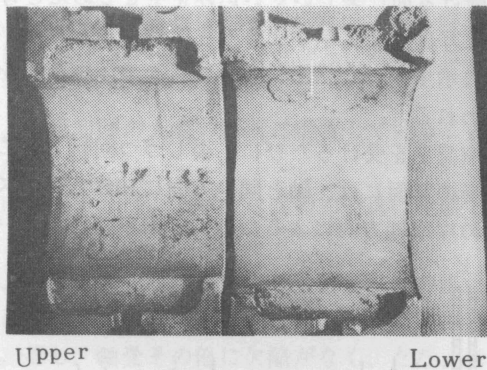
Photo.10 Rear bearing of deauction gear.

減速機後部軸受においては、締付けボルトはゆるんだ程度であって、スラストを受ける面に

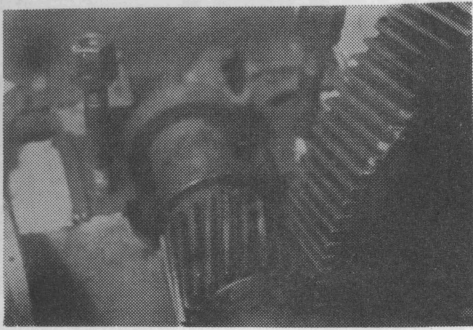
Photo.11 View of 1st reduction gear

駆動軸の変形については、事故発生後再使用するため修正しているのので、事故発生直後の変形量は不明であるが、カップリングの変形の方とは一致していたものと推察される。写真11、12は修正したものを定位置においた状況である。

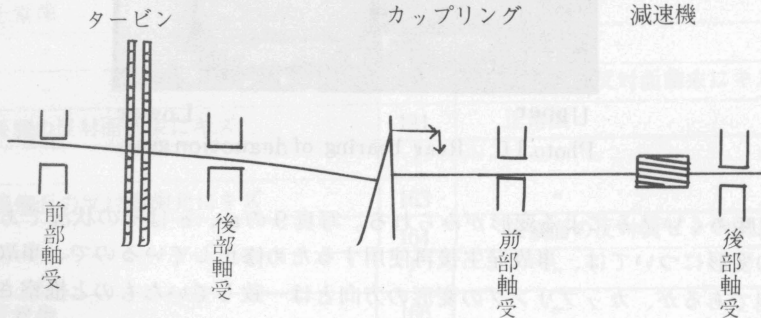
Fig.10 Rotation of turbine and pinion shaft

動歯車の歯先が駆動歯車の一部歯底面をキズつけ、また、駆動歯車の歯先は、従動歯車歯面の一部にくい込みをおこしている。このような歯車の干渉により、駆動歯車の一部歯面にC-Iに述べたように、破損をおこしている。さらに、歯車の干渉により、回転が妨げられ、そのため第11図に示すように、タービン主軸は回転力によって上方へ動く。この結果、減速機軸もカップリングを介し、上方へ動かされ、減速機前部軸受締付ボルトが破損したと思われる。又第11図に示すように駆動軸も曲げられる。

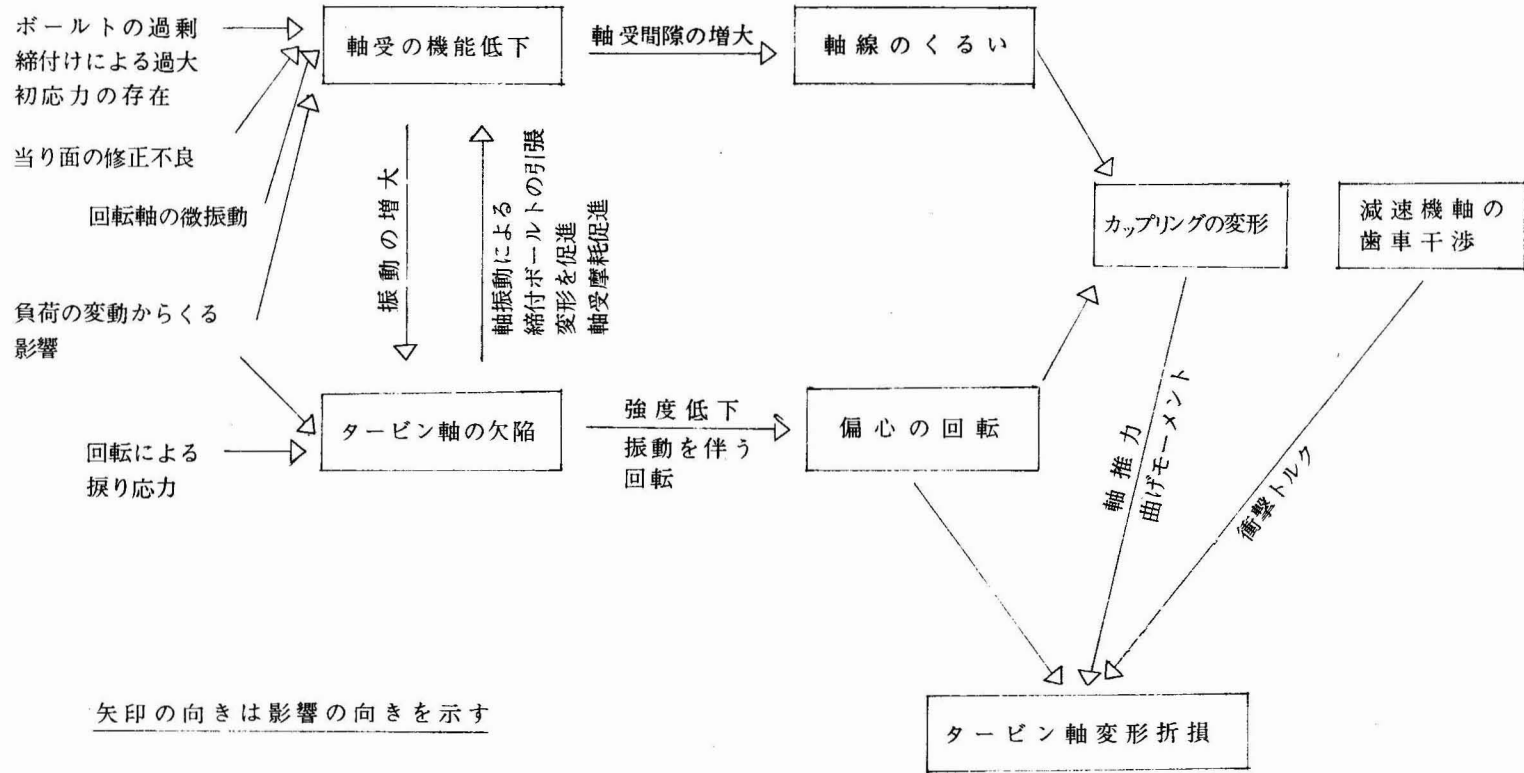
Fig.12 Relation of every cause

以上のように、種々の要因が互に影響しあう経過を第12図に示す。図からわかるように欠陥軸と機能低下した軸受及び他の小さな要因とが、相互に影響をおよぼしあって、これらの欠陥をますます増大させ、ついには、カップリングが接触するまで発展していった。一旦、カップリングが接触するようになれば、これによって生じた接触力は軸を曲げ、また、軸推力となって軸受のスラスト受け面にくい込みを起こさせると同時に、歯車に干渉をおこさせるので、その際、衝撃トルクが発生する。即ち、疲労破面の進行によって、有効断面積の減少した軸に、上述の衝撃トルク、曲げモーメント及び軸推力が加わって、最終的な軸の折損が起ったものと考えられる。
