沖縄の鉄筋コンクリート構造物の耐久性－現況調査と考察その1－

沖縄の鉄筋コンクリート構造物の耐久性

Studies on Durability and Deterioration of Reinforced Concrete Structures in Okinawa

Yukimasa GUSHI

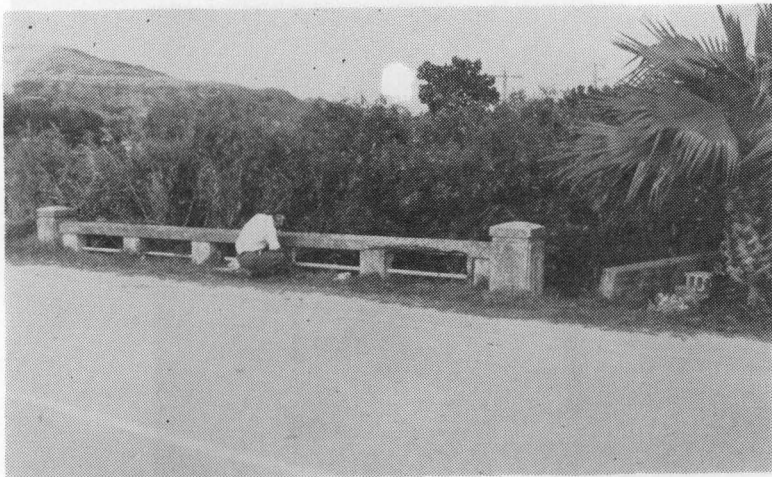
まず高欄の発錆・コンクリートのひびわれ・はく離・鉄筋の露出等の現象であるが、これは断面が小さく鉄筋のかぶりが薄い所ではかなり早くから起っている。同じ様な立地条件でも、断面が大きくかぶりが厚い所では生じていない。建物でも階段の手すりや軒先部、特に軒先の下側の雨返しの凹みなど、断面が小さくかぶりの薄い所では、長いひびわれやコンクリートのはく離・鉄筋の露出等が生じている。こう云う所ではひびわれに対する抱束も小さく、きれつが入り易いと考えている。かぶり厚さは高欄では殆んど零のものもあったが、大体において2~3mmから1cm程度であった。軒先では2mm程度のものもあったが殆んど5~6mmから2cm程度であった。年数も2年位（件数は少ない）から、かぶりの厚い所で18年位（調査の

Photo-1 港橋（佐敷村）の高欄

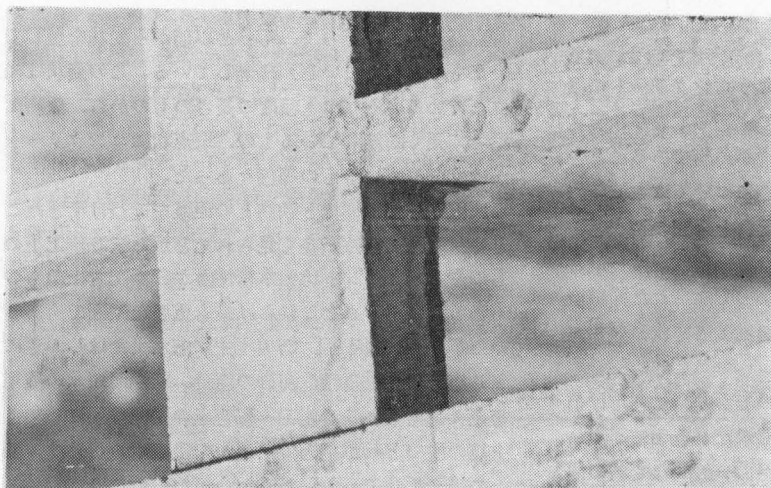
Photo-2 伊江橋（国頭村）の高欄

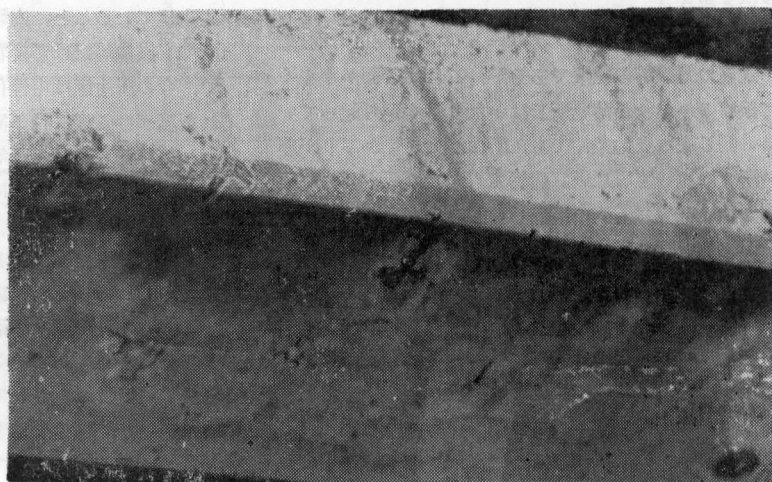
Photo-3 陽迎橋（浦添市）の床版片持部

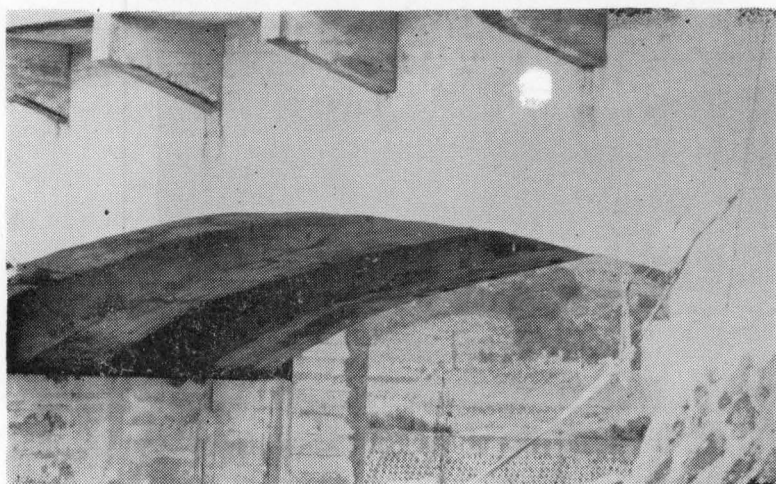
Photo-4 奥武橋（玉城村）の床版片持部

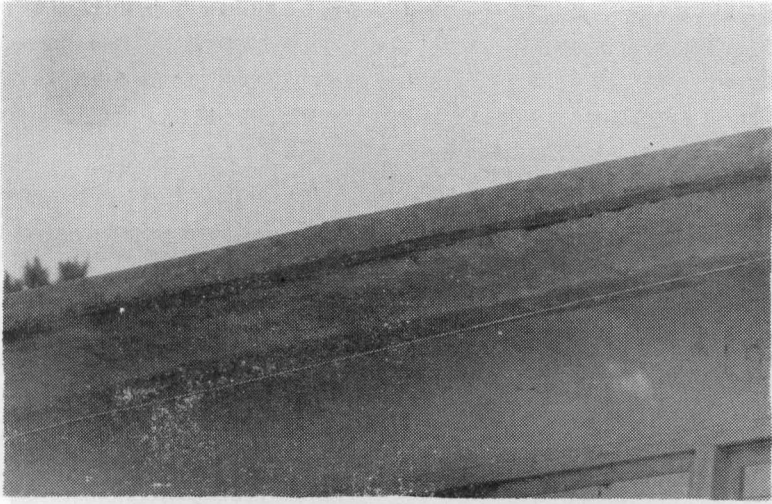
Photo—5 津覇小学校（中城村）校舎軒先

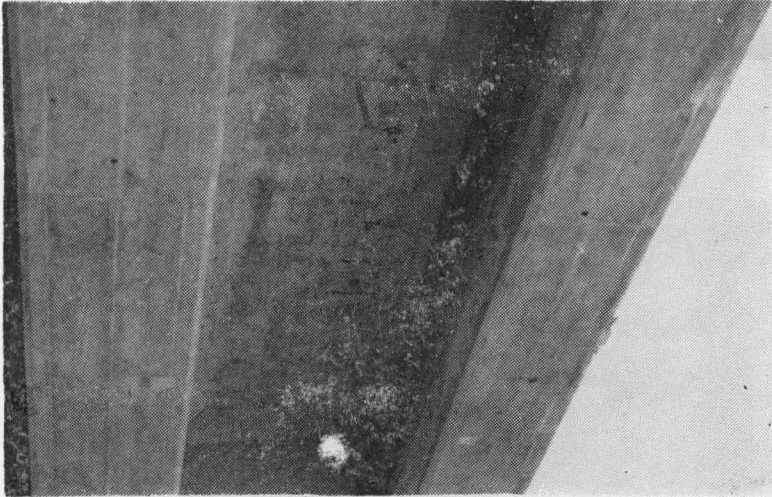
Photo—6 高平橋（東村）の末版

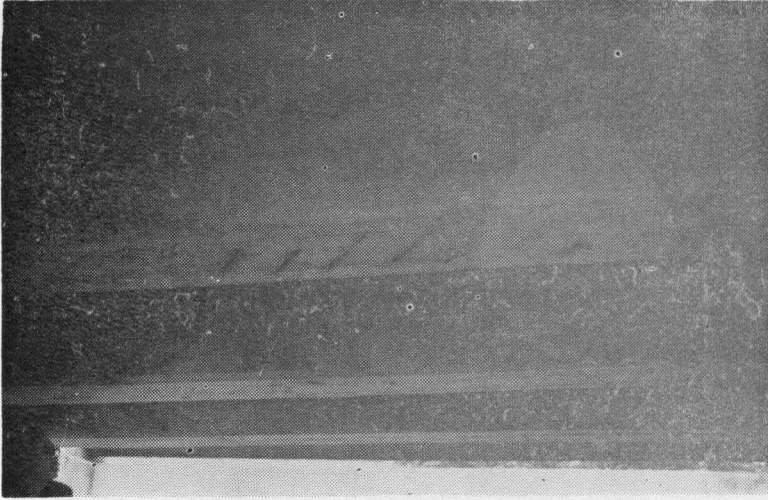
次に主要構造部の変状であるが、最も軽微なものは帯鉄筋やスターラップ或はスラブの鉄筋等がかぶり浅いため発錆し、コンクリートを通して黒くすけてみえるものや、或はその部分だけコンクリートがはく離し鉄筋が露出しているものである。この例は数が

少なく、それ故に原因は中性化が有力ではないかと考えられる(変状D)。(Photo. 7 ~ Photo. 9)。直接の原因は中性化であるのだが、鉄筋を型枠に近づけすぎたと云う施工上・管理上の不備の方が大きく響いている様である。

Photo—7 渡海橋(大宜味村)主桁, “D”

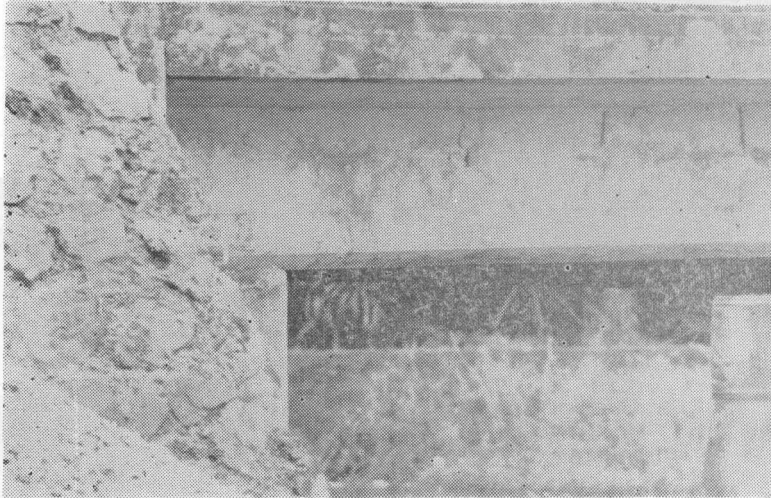
Photo—8 大石橋(国頭村)の主桁, “D”

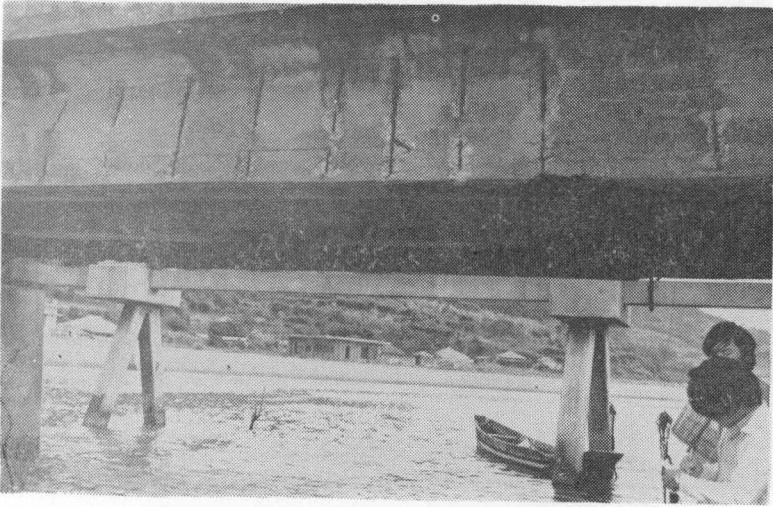
Photo-9 源河橋（旧）の主桁，“A”

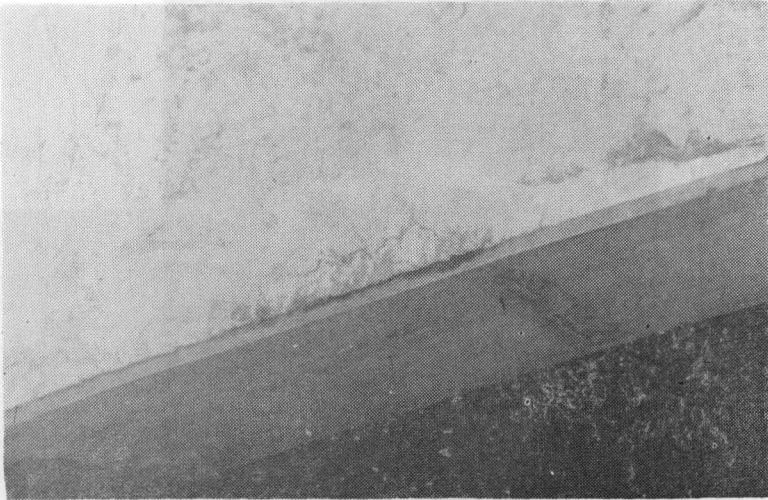
主要構造部の次の段階の変状は、主筋に沿って薄いひびわれがみられるもので、ようやく認められるものから、割合長く連続しているものまであり、梁ではほとんど側面にみられる（変状C）。（Photo. 10～

Photo-10 大浦橋（名護市），“C”

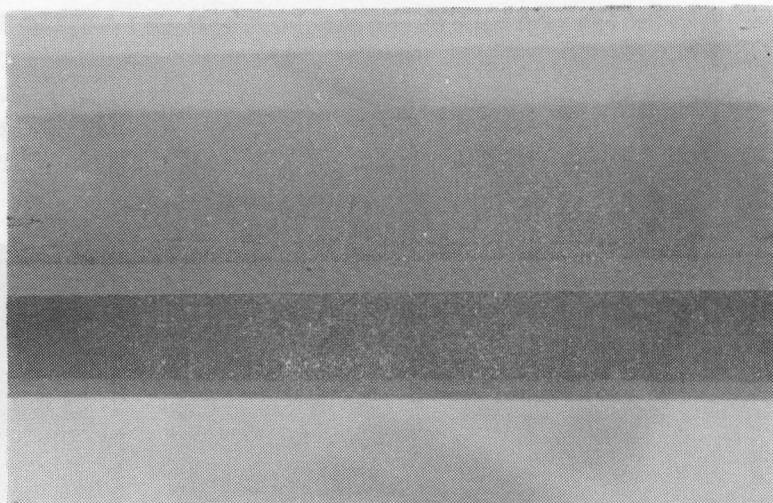
Photo-11 渡口橋（北中城村），“C”

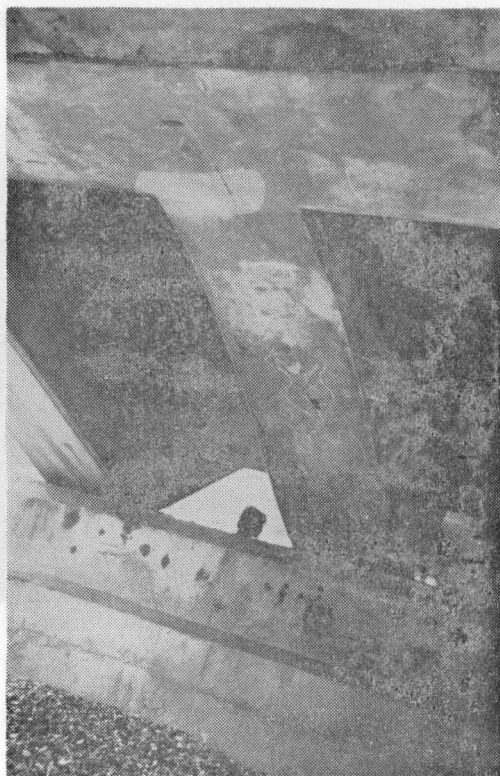
変状Cの段階が更に進行すると、梁の側面ないし底面に或は両方に、長い連続したあるいは断続した幾本かの割合に幅広い亀裂が発生した状態になると思われる（変状B）。この状態では一部底面のコンクリート

がはく離・脱落している場合もみられた。（Photo. 12～Photo. 17）。また、こう云う状態では1本の梁だけではなく、何本かの梁に、同時に複数個所以上亀裂が生じている場合が多かった。

Photo-12 塩屋大橋（大宜味村），“B”

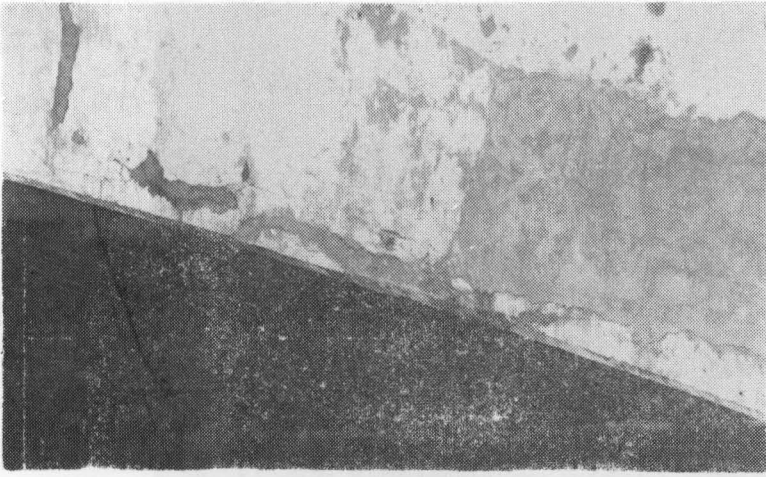
Photo—13 No. 293 橋（名護市），“B”

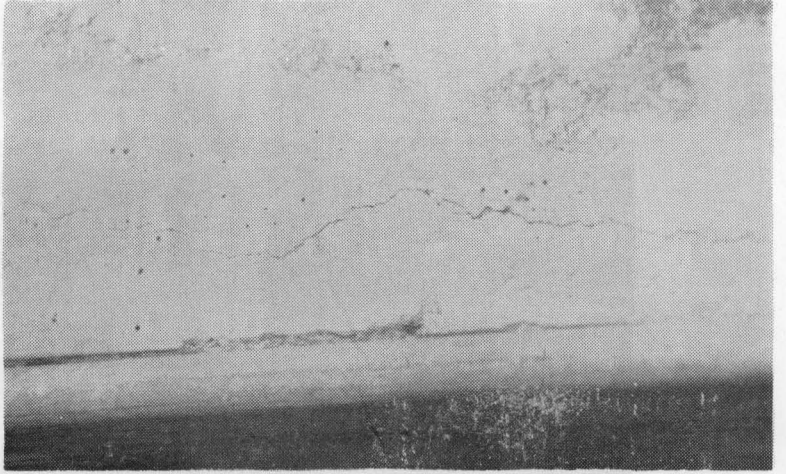
Photo—14 屋部橋（名護市），“B”

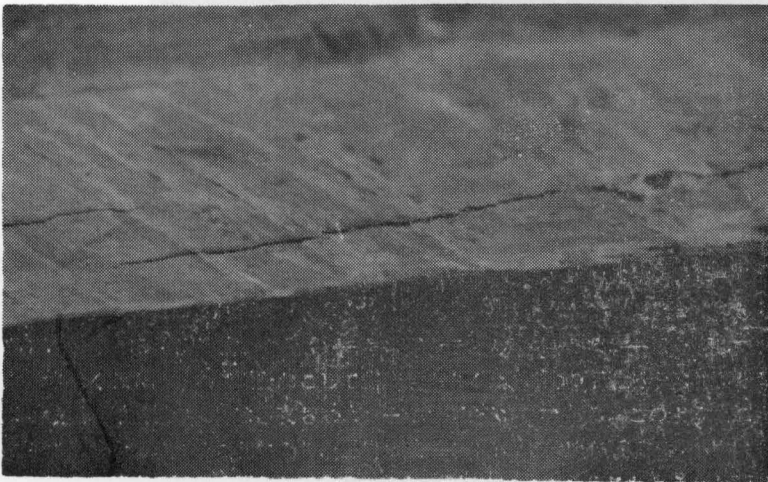
Photo—15 No. 188 橋（恩納村），“B”

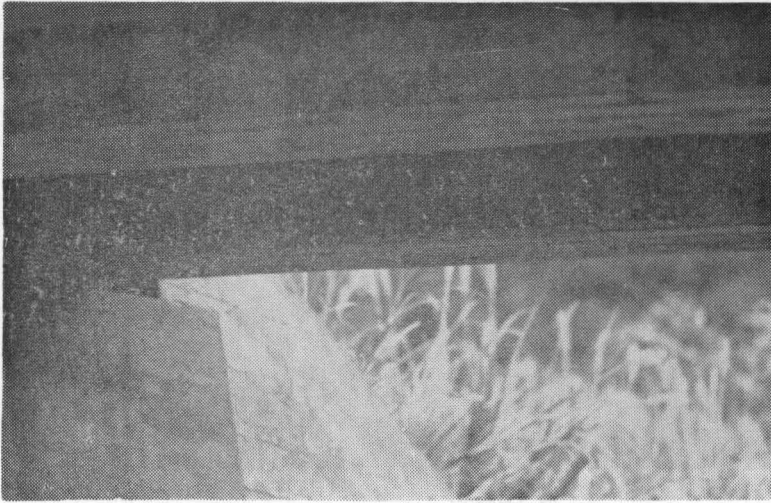
Photo-16 有津橋（名護市），“B”

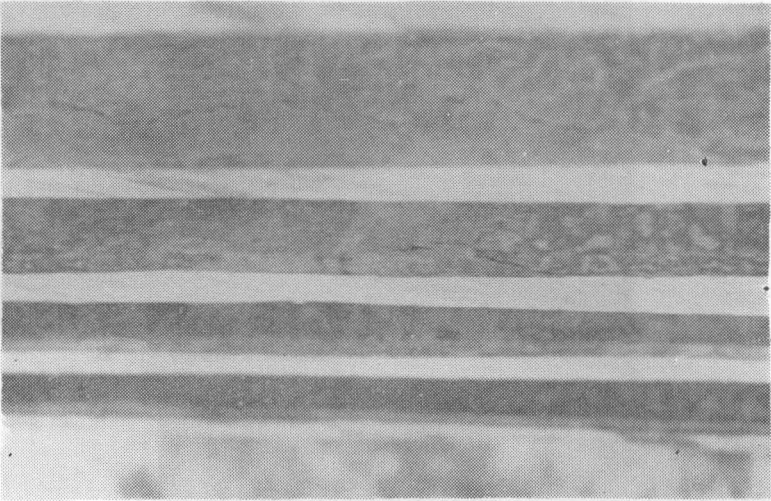
Photo-17 No. 184 橋（恩納村），“B”

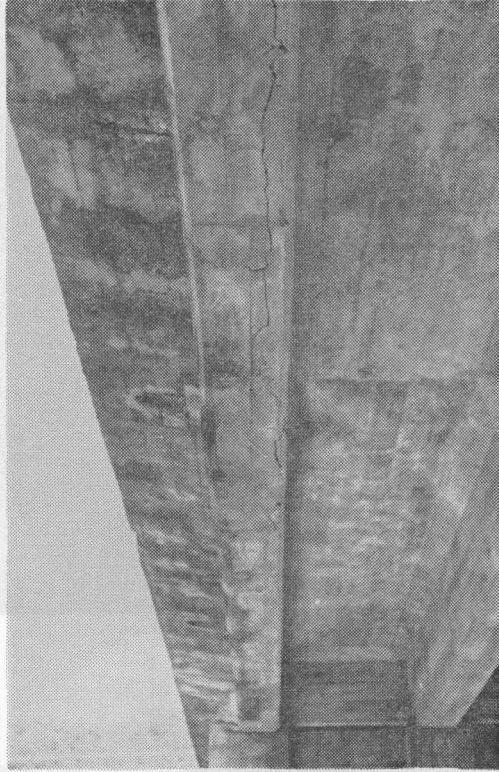
変状Bの状態が更に進行すると、コンクリートのは
 離・脱落は、面積が大きくなり、個所も増し、底面
 ばかりでなく側面にも生じる様になる。そして過半数
 の梁に、幅広い長大な亀裂がみられる様になる。また

橋脚や橋台のコンクリートにも膨らみや脱落そしてひ
 びわれもみられる様になる（変状A）。（Photo. 18
 ~Photo.25）。

Photo—18 安波大橋（国頭村），“A”

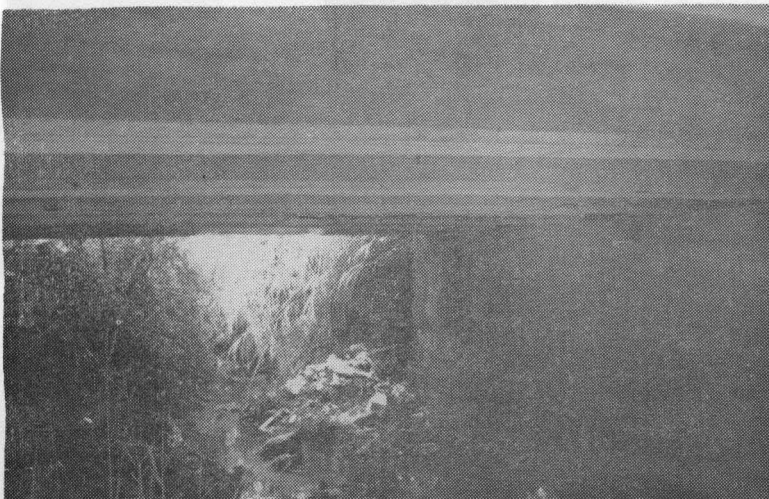
Photo—19 港橋（佐敷村），“A”

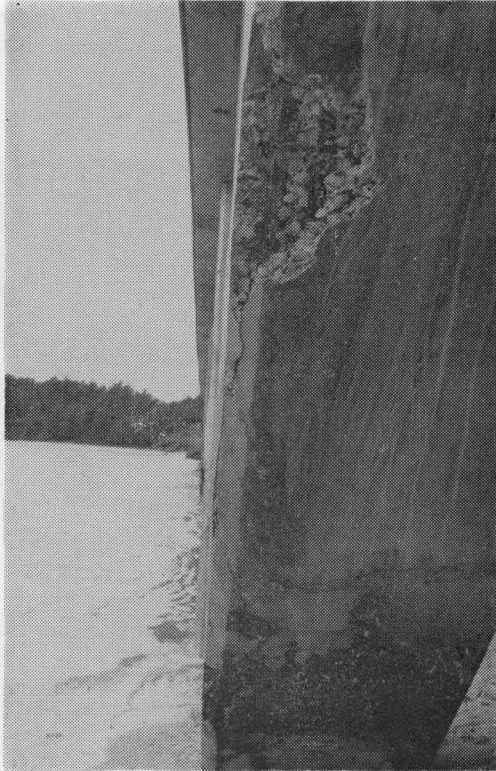
Photo—20 屋我地大橋, “A”

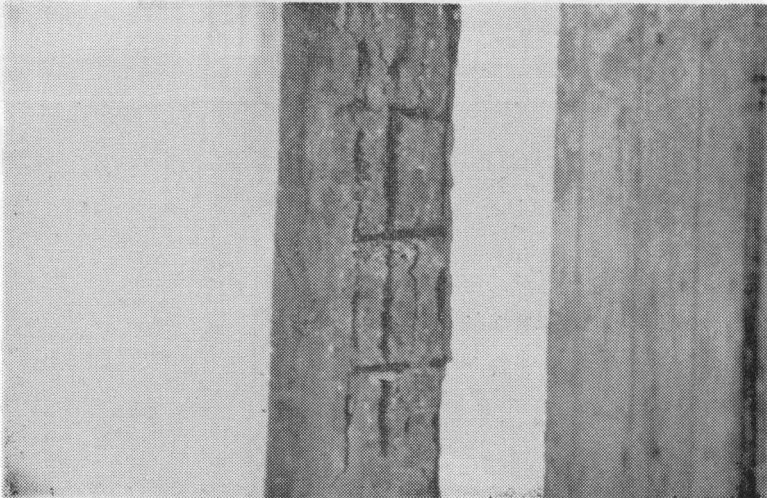
Photo—21 饒波橋 (大宜味村), “A”

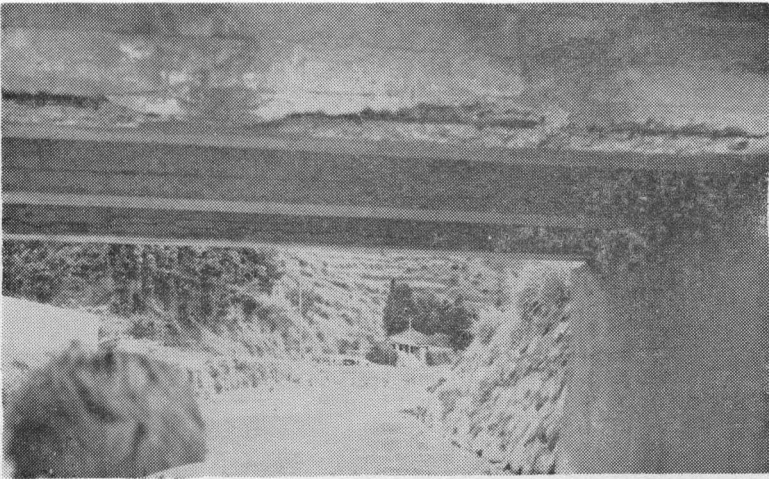
Photo—22 宇良橋（国頭村），“A”

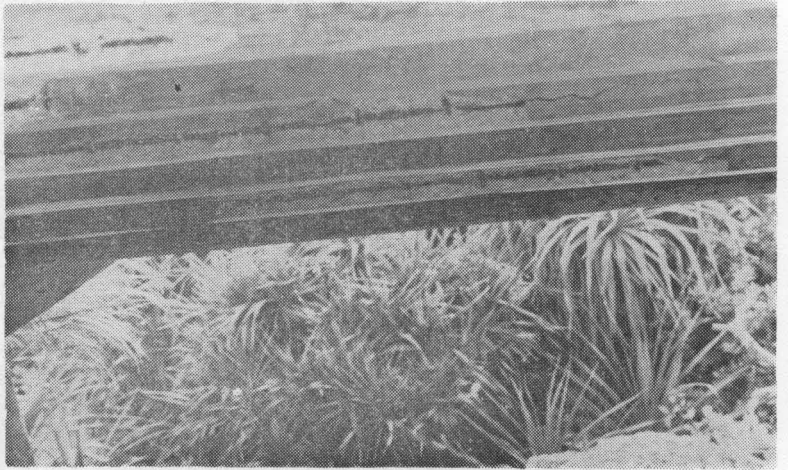
Photo—23 No. 157 橋（恩納村），“A”

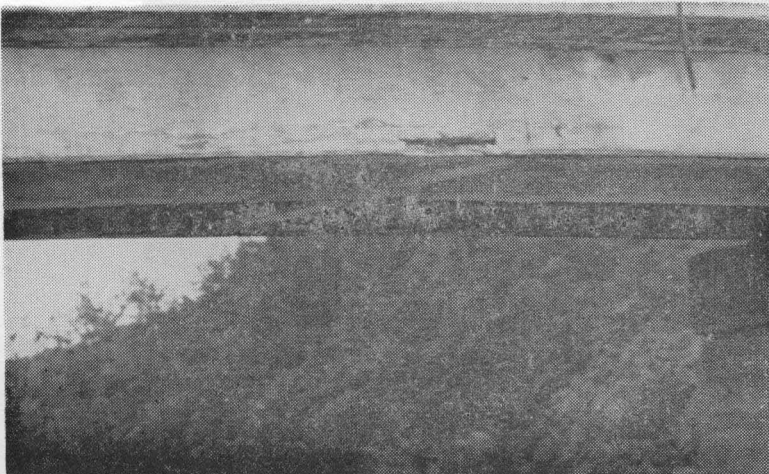
Photo—24 第二平良橋（東村），“A”

主要構造部の変状等級A, B, C, の段階のもの原因について簡単に考察してみる。前節の調査結果のまとめTable 2からわかる様に、海岸からの距離と鉄筋の発錆による変状との間には明瞭な相関関係がみとめられるので、主要構造部の変状の主原因は海水の塩分であることが判る。勿論、交通荷重の激化は変状を促進していると考えられる（第二平良橋，Photo. 24. と川田橋，Photo. 29との比較）。コンクリートの中性化は戦前の古いものを除いては主原因とは考えにくい。と云うのは梁部の下側で主筋に沿って亀裂が走っ

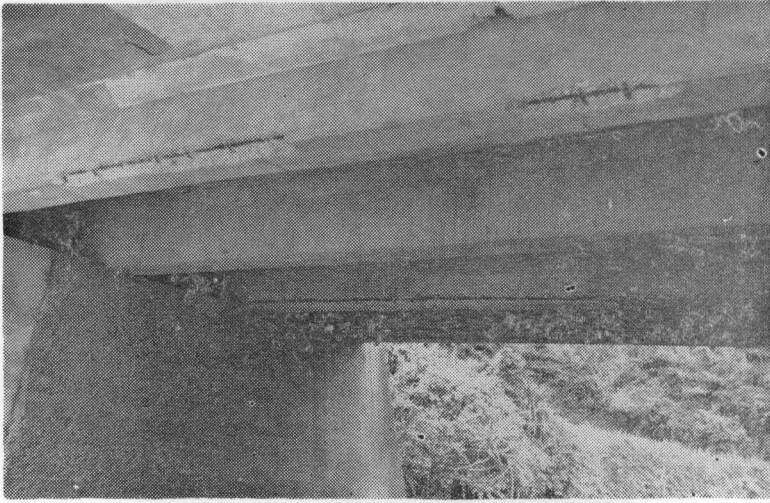
Photo—25 塩屋橋（恩納村），“A”

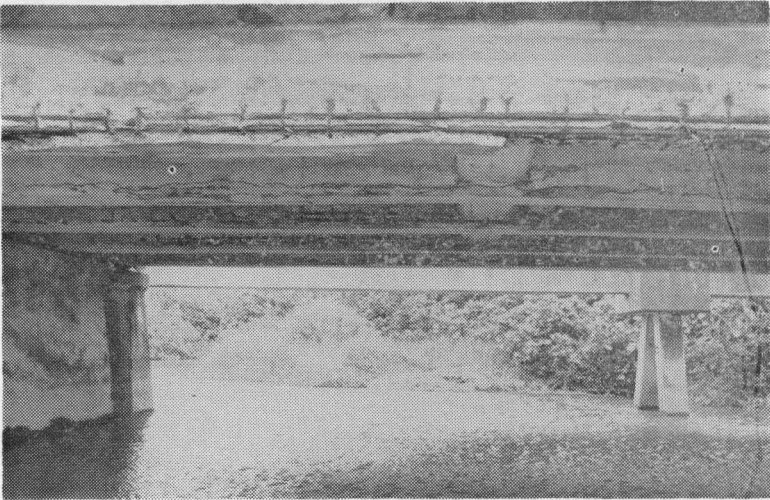
最も変状が進んだものは、底面のコンクリートが広範囲にわたって脱落し、ひどいものは鉄筋が梁のほとんど全スパンにわたって露出したり、鉄筋が切れて長くぶらさがったり、2段配筋の上側筋までが露出したりしていた。（Photo. 26～Photo. 36）。落橋しな

Photo—26 橋名不詳（大宜味村），“AA”

いのが不思議なくらいで、これらの橋の中で現在も使用中で重量車が盛んに通過しているものも多いので、早急な架替えが望まれる。変状等級の分類では一応A段階に入れておいたがAAとでも表示すべきである。

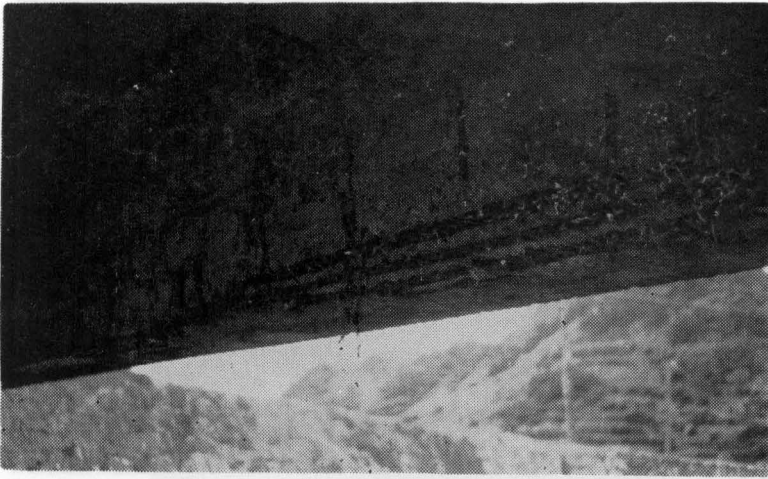
Photo—27 浴川橋（大宜味村），“A”

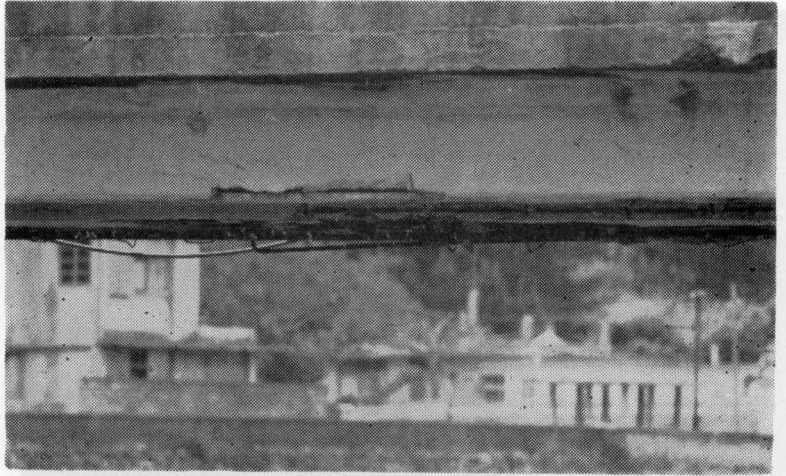
Photo—28 慶佐次大橋（東村），“AA”

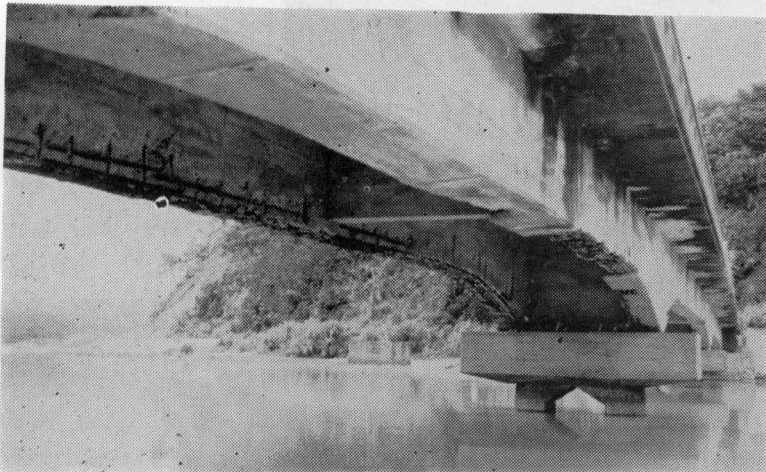
Photo—29 川田橋（東村），“AA”

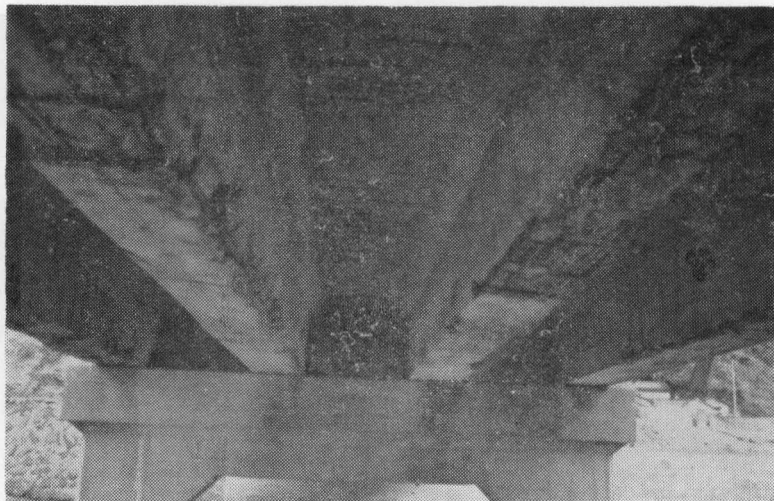
Photo—30 辺野喜橋（国頭村），“A A”

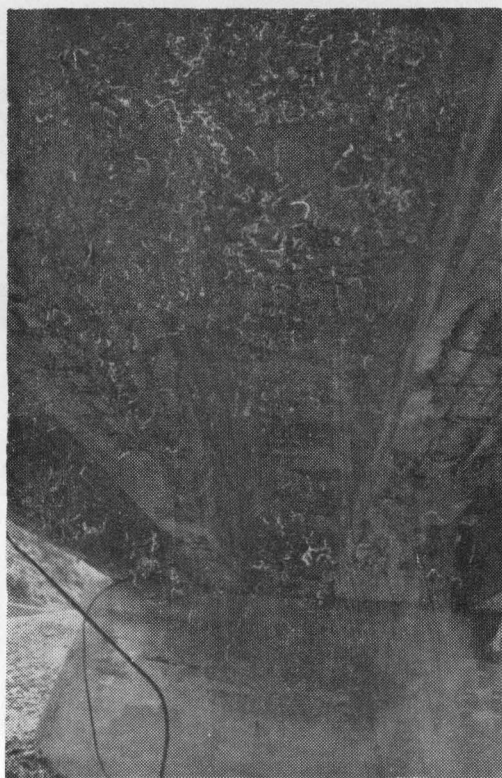
Photo—31 佐手橋（国頭村），“A A”

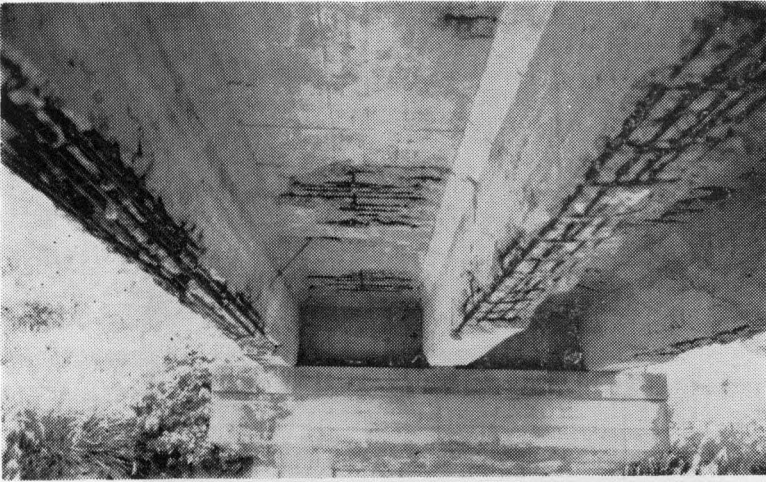
Photo—32 辺野古橋（名護市），“AA”

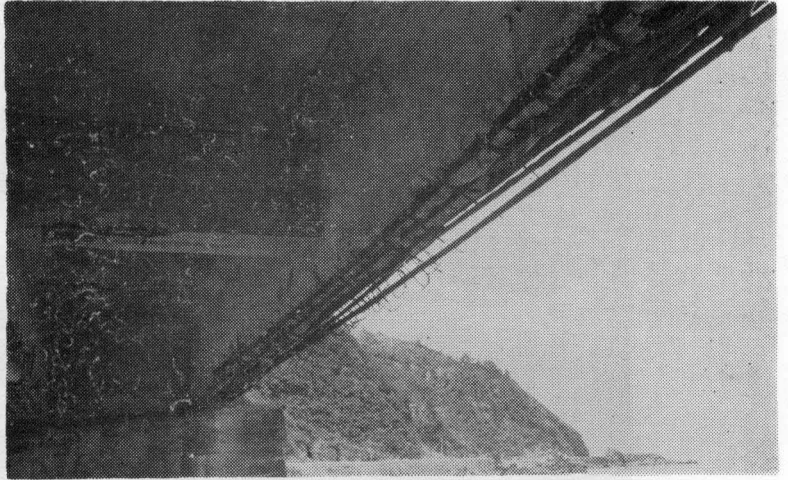
Photo—33 宜名真橋（国頭村），“AA”

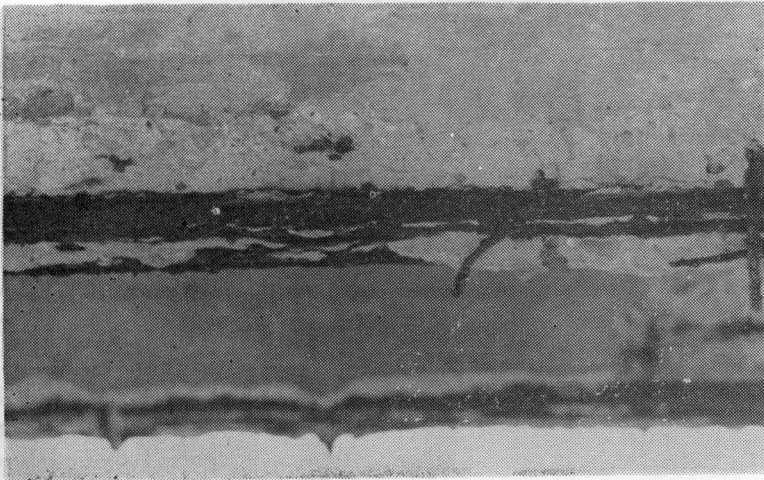
Photo—34 嘉陽橋（東村），主桁，“AA”

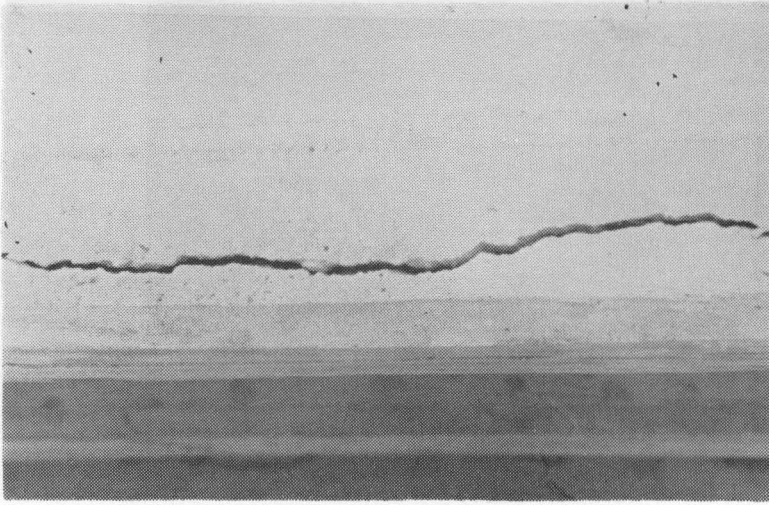
Photo—35 羽地奥武橋（名護市），“AA”

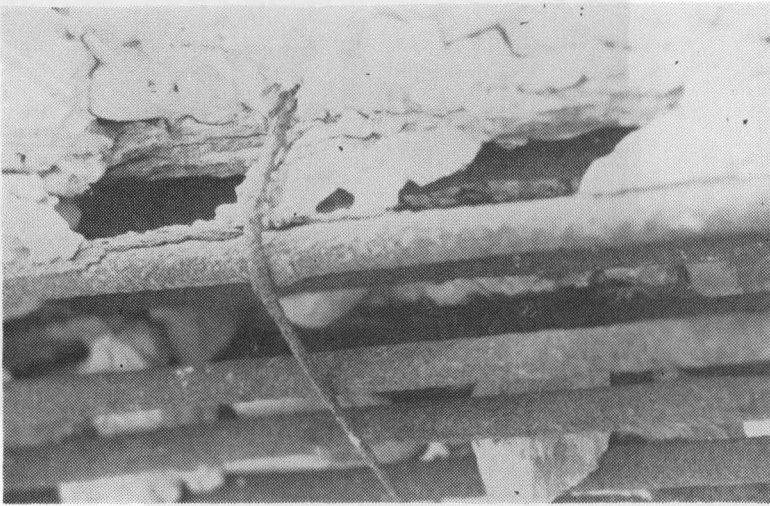
Photo—36 辺野古橋（名護市）主桁，“AA”

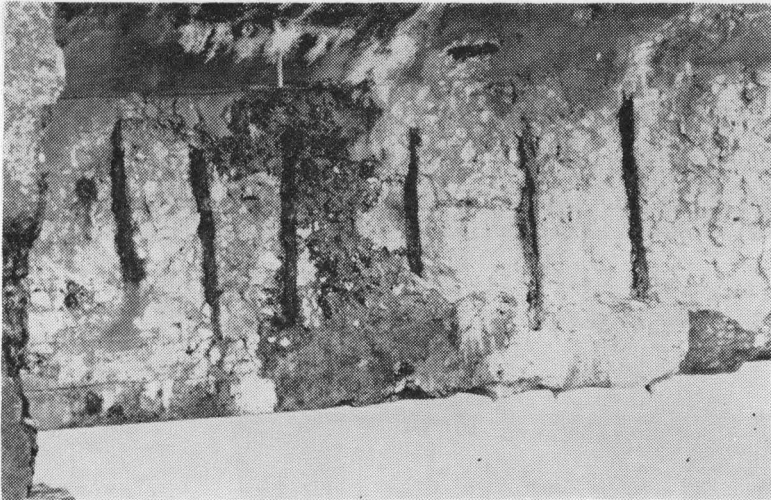
戦前の構造物は調査した範囲では、橋、建築物共にすべて長い幅広い亀裂が鉄筋に沿って走っており、梁下面やスラブ下面の広範囲にわたるコンクリートの脱落が目立っている。梁では上方迄のスターラップの露出をともなっているものが殆んどなので、コンクリートの中性化も変状を呈する有力な一因と考えられる。もちろん、海岸附近では海水の影響が主因である。

Photo—37 石川橋（戦前）

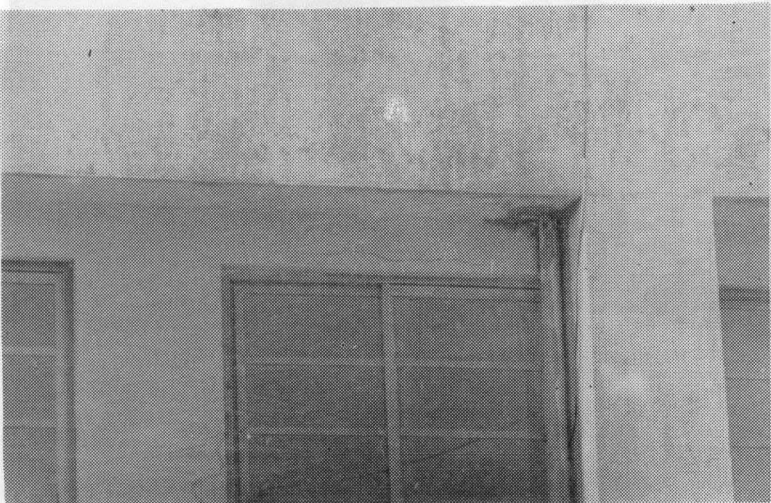
Photo—38 津波小学校（戦前）

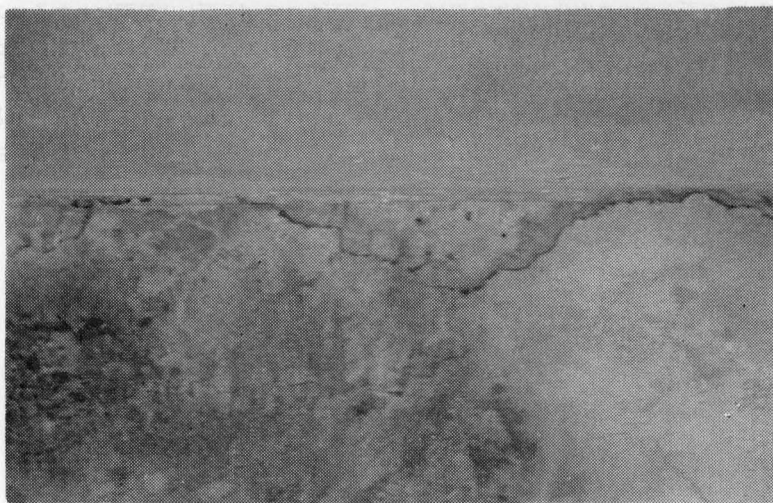
橋台の変状はあまりみられなかったが、これは鉄筋をほとんど使用していないか、或は使用していても、相互間隔も広くかぶりも厚いので、ひびわれが発生しにくいからであろう。橋脚は柱状のものもあり、橋台よ

Photo—39 南恩納橋（恩納村），橋台

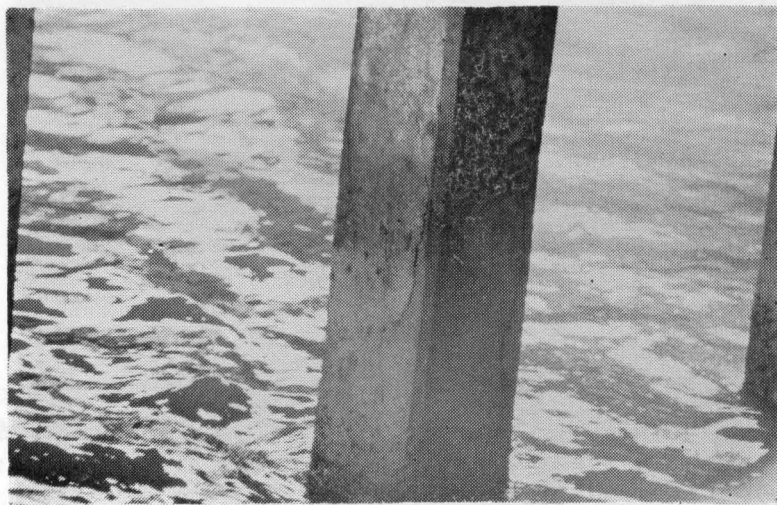
りも変状を呈しているのが多いのであるが、梁よりは変状例が少ないのは、橋台と同じ理由からで、梁と違って鉛直状に立っていることもひびわれが発生しにくい一因と考えられる。(Photo. 39~Photo. 44)。

Photo—40 No. 155橋（旧），（宜野座村），橋脚

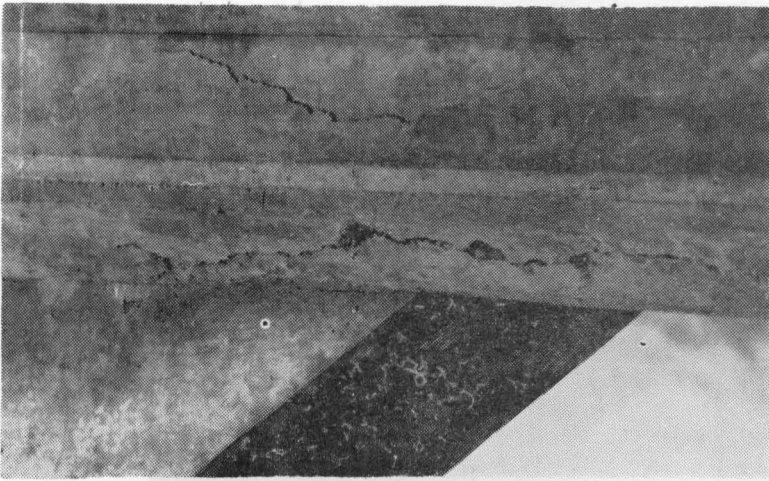
Photo—41 嘉陽橋，橋脚

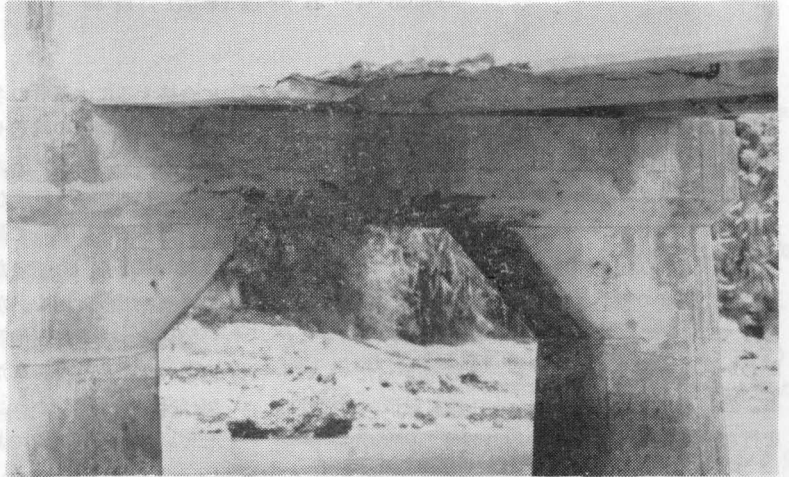
Photo—42 羽地奥武橋，橋脚

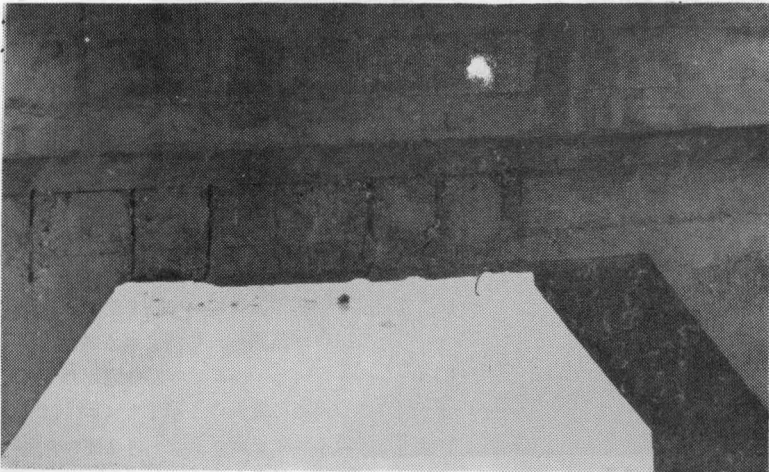
Photo—43 与那橋（戦前）

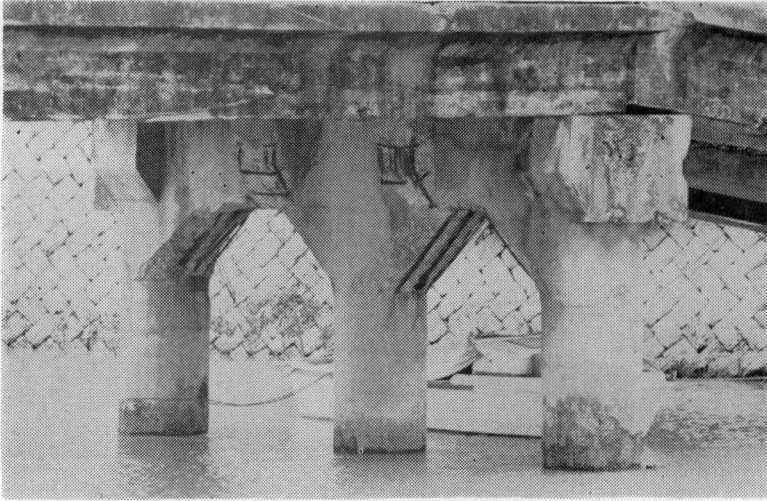
Photo—44 石川橋（戦前），橋脚

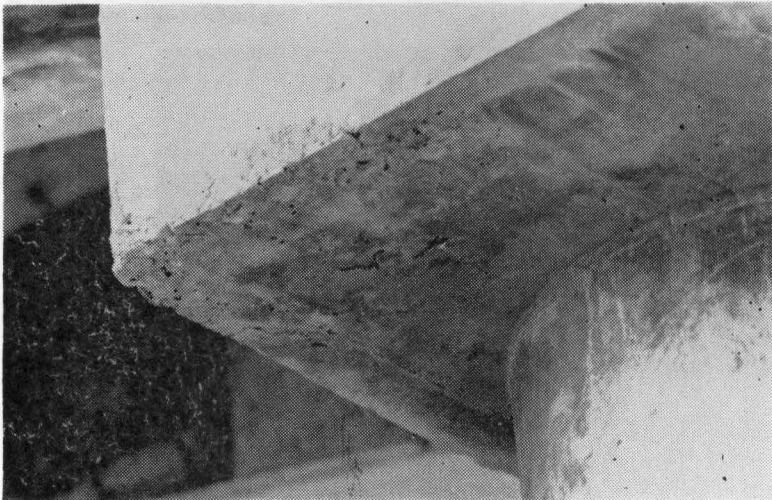
に合格するには筆者の実験によれば、 $W/C=80\%$ （当時の袋詰めの輸送セメントでも70%以上）もあれば十分である。またアメリカ軍工事の最良のコンクリートでも 4000psi 程度なので水セメント比が60%程度で十分である。従って耐久性の上から品質の低いコンクリートが作られていたことになる。また今回の調査でコールドジョイントがかなり目立ったし、豆板やその補修跡、表面の気泡等が殆んどの構造物に程度の差はあったが見うけられた。この様な配合・施工上の欠隔は今日の橋梁等のコンクリート構造の変状をもたらしている大きな原因である。（Photn. 45, 46）。

Photo—45 楚州橋，施工の悪さ

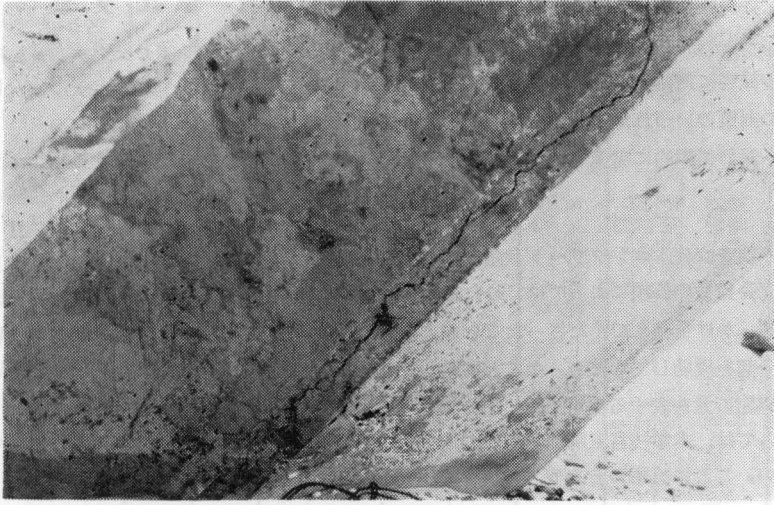
Photo—46 屋我地大橋，施工の悪さ
