沖縄本島北部3村の鉄筋コンクリート造校舎の耐久性

具志幸昌* 和仁屋晴謹* 伊良波繁雄*

An Investigation Study on Durability and Deterioration of Reinforced Concrete School Houses in Three Northern Villages of Okinawa Island

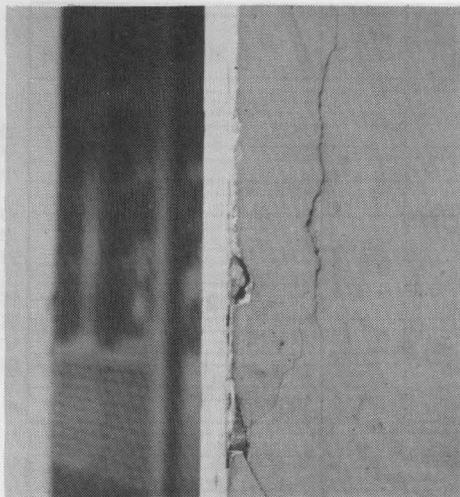
写真—1
南面外廊下柱
有銘小3号棟 (S28)

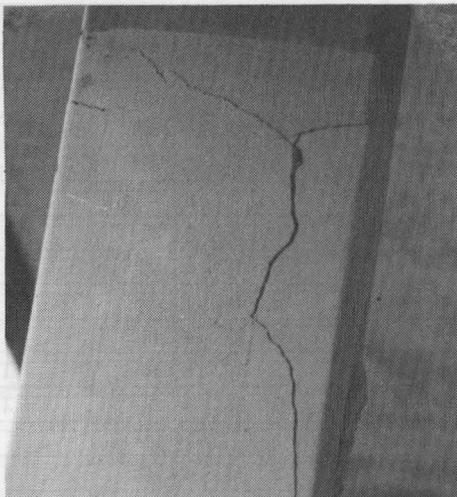
写真—2
西面外廊下柱
津波小1号棟 (S30)

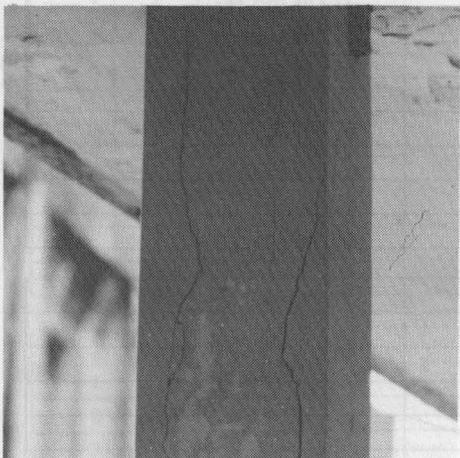
写真—3 塩屋小2号棟 (S29)
南面外廊下柱

小一2号棟（S. 29, 652㎡）：2階は中一1号棟である。1号棟に隣接し、東に開放型の内階段、西側に曲折型の外階段があり、1階南面は外廊下になっており、東階段は海から20mしかはなれていない。たゞし静かな内海である。外廊下柱14本のうち13本に主筋に沿う鉛直ひびわれが走っており、それも1本だけでなく数本のひびわれが長く走っているものもある。特に西外階段を支える柱3本（前述の14本以外）の中2本が損傷を受けているが、そのうち1本には長大鉄筋露出がある。もちろん2号棟は構造的に危険である。2階部の室内柱および1階部の他の柱は一応変状はないが、東側階段のふきさらし部の柱3本とははり・けた5本に主筋に沿う長大ひびわれが入っている。室内のはり・けたには変状は生じていない。この棟の柱やはりは外気にさらされている部分のものは、ほとんど全部変状をきたしており、外部からの塩分の浸入を思わせる。スラブ部分からの採取試料の含塩量は0.58%と高い。1号棟の変状と同じく、はっきりと、外部からの塩分浸入によるRC構造物の塩害をみせてくれている。1階南面外廊下および軒部の変状もひどく、特に柱列帯から軒先端にかけては、一面にひびわれが入っており、所所に鉄筋の長大露出やふくらみを含んでいる。階段部のスラブも変状がひどいが、西側階段の地上~踊場間の斜めスラブは、その1/4程度にわたってコンクリートがはく落し、階段スラブの配筋の様子がよ

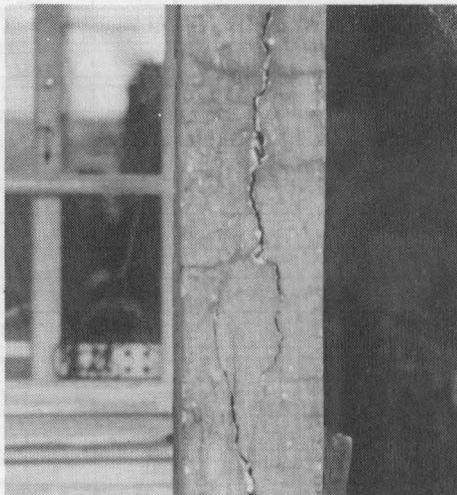
写真—4
外廊下柱
大宜味小中職員室棟

にある大兼久橋は、常時波浪やしぶきをうけており、昭和40年架設という新しい橋にもかかわらず、けたには水平ひびわれが走り、鉄筋は腐食している。大宜味小中校は、波しぶきを常時うけることはないので、大兼久橋ほどの被害はうけていない。この学校での危険校舎は職員室棟であるが、これは石造・木造で、外廊下柱のみがRC造である。この外廊下柱の鉄筋は一斉に腐食しており、柱としての耐力は、鉛直荷重を支えるだけだから、あるのであって、横力すなわち曲げモーメントには抵抗できないと考えられる。幸い、この柱は両端ピンで横力は作用しない構造である。柱の計画・設計、コンクリートの品質もわるいのであるが、建物全体としても建築基準法には建造当初から違反していたことであろう。RC造校舎では、3号棟だけが柱やはりりに損傷をきたしており、他の棟には、主要構造部に被害はない。軒スラブ部分も3号棟だけが、深い位置にある鉄筋が腐食して、それによる変状がコンクリート表面に現れている。他の棟のスラブ部分の損傷はかぶりの浅い個所の鉄筋の腐食による変状のみであり、これは主として配筋の不良によるものである。海岸に近接していて、強風時には海水のしぶきをあびることが予想される環境にある建物としては、全体として損傷は少ない。コンクリートの品質や施工の程度が比較的によかったものと考えられる。

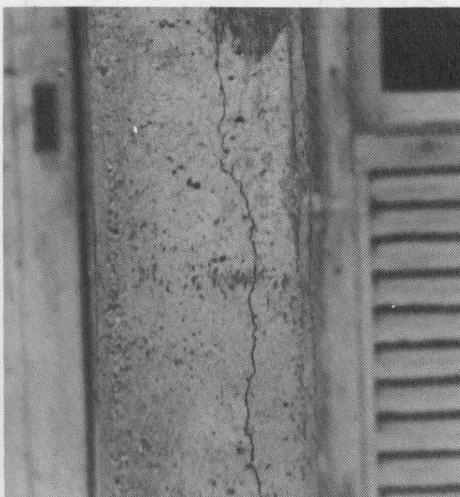
写真—5
北面外廊下柱
喜如嘉小3号棟 (S37)

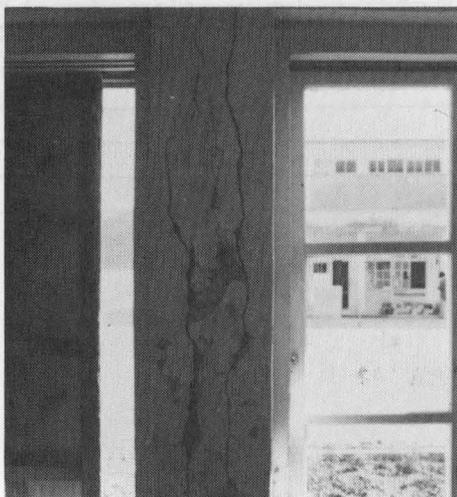
写真—6
東面廊下柱の室内面
国頭中3号棟 (S30)

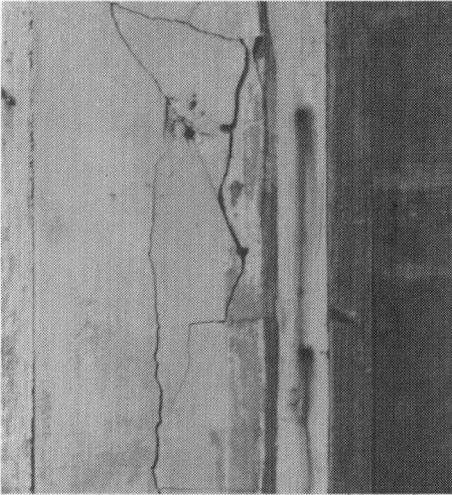
写真—7
東面廊下柱の外側面
国頭中3号棟（S30）

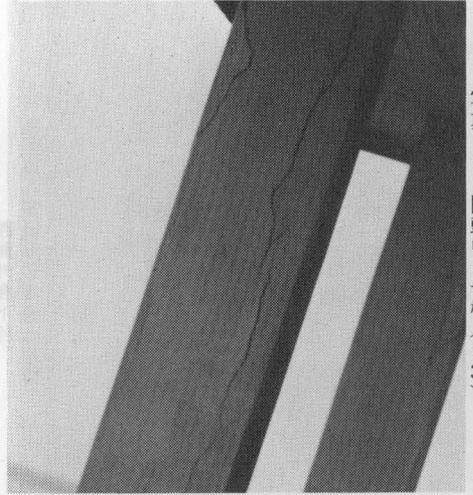
写真—8
西面外廊下柱
国頭中4号棟（S31）

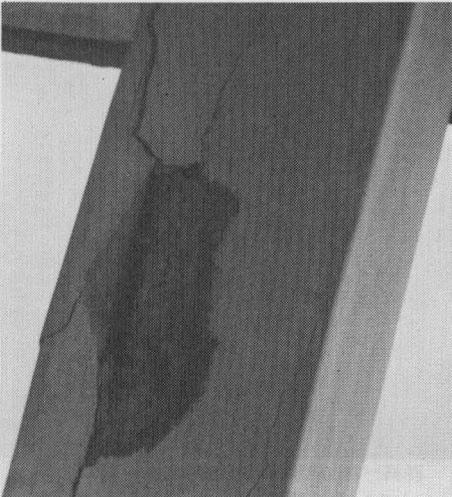
写真—9
西面外廊下柱
国頭中4号棟（S31）

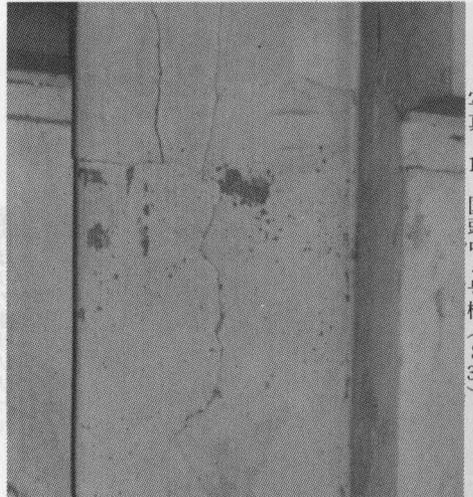
写真—10
2階西面柱の室内面
国頭中4号棟（S31）

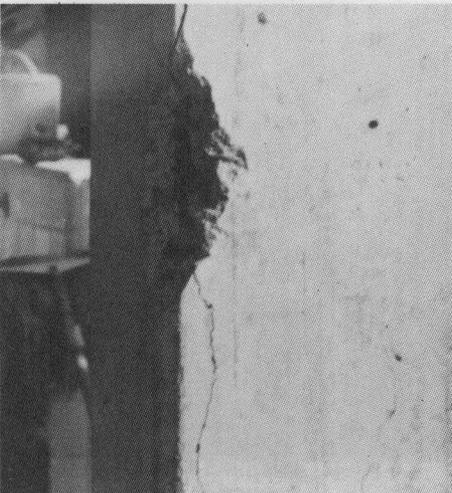
写真—11
南面外廊下柱
佐手中3号棟（S34）

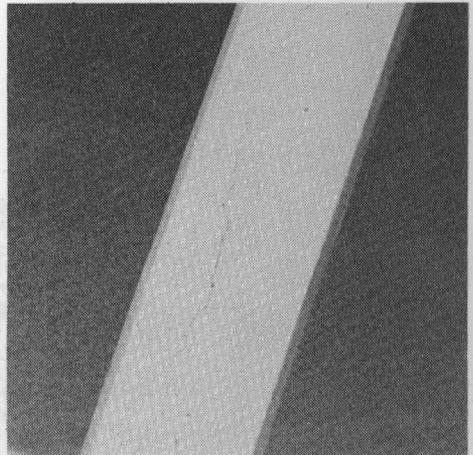
写真—12 佐手小中辺野喜分校1号棟（S34）
南面外廊下柱

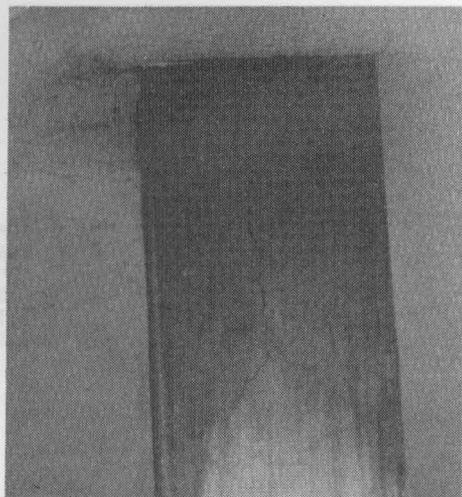
が残っていることで，現在いずれも危険校舎である。石造りの方はおそらく当初から耐震的でなかったであろうし，木造RC外廊下の方は，RC部の柱，スラブが，現在鉄筋の腐食によってひどい損傷をこうむっている。前者は2校舎，後者は3校舎あるが，いずれもRC造校舎がまだ一般的に建て始められない時期に造られたものである。木造でRC外廊下造の校舎のコンクリートはいずれもコンクリートの品質，鉄筋の配筋施工等がよくなかったことが今日の状態にたち至った最大の原因である様である。勿論コンクリート中かなりの塩分（安田小1号棟0.39%）も含まれていたことも大きな原因である。

写真-13 西面外廊下柱
安田小1号棟 (S30)

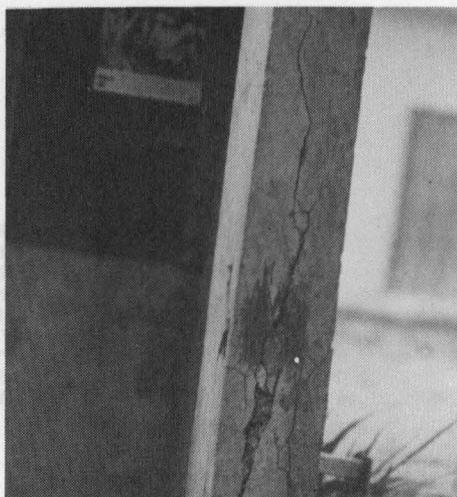
写真-14 外廊下柱
楚州小1号棟 (S27)

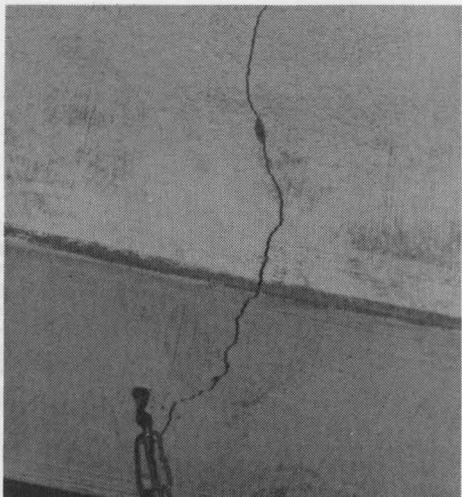
写真-15 室内ばりの曲げひびわれ
有銘小4号棟 (S29, 31)

4号棟 (S. 29, S. 31, 各181㎡) : 1、2、3号棟と同じ軒並みにある。東側2教室が小学校(S. 29)で、西側2教室が中学校である。南に外廊下がある。ちょうど境目の柱の上部に短い主筋に沿うひびわれがある。西側部の柱にも1本ひびわれがみうけられる。はりには変状は生じていないが、曲げひびわれの多いもの、ひびわれ幅が広いもの等が数本ある。断面不足であろう。大部分は西側部分のものに生じている。軒部の変状は東側部分に多く、外廊下スラブは長手方向に長大ひびわれが何本もあり、所所に幅員方向にも走っており、ふくらみ等もあるが、鉄筋の露出はない。ひびわれは東側廊下スラブにはほぼ一様に一面に存在しているといえる。また柱列帯から水切部までは、ひびわれやふくらみは一層多く分布し、水切部近くにはコンクリートの欠け落ちや中程度以下の鉄筋露出を数個所伴っている。東側部の南軒および廊下スラブは鉄筋が一斉に腐食しており、それによる変状が確実に現れつつあるという状況である。北面軒も鉄筋は一斉に腐食し始めているようで、水切部にはごく小さな鉄筋の露出が多数存在し、それをひびわれがつかぬいており、軒の中央から奥にかけてもかなりの数の短いひびわれがあり、1個所には大きな鉄筋露出がある。西側部分は水切部に無数のごく小さな鉄筋露出があるが、南軒の方がひどい。南軒には幅員方向の短いひびわれが10本位走っているが、東側部分の損傷にくらべるとずっと軽微であり、かぶりの浅い鉄筋が露出したり、その部分のコンクリートがひびわれを生じ始めているという程度である。

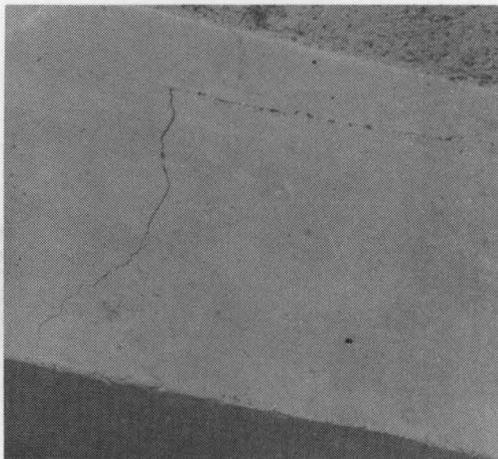
写真-16 有銘小4号棟 (S29, 31)
室内ばりせん断ひびわれ

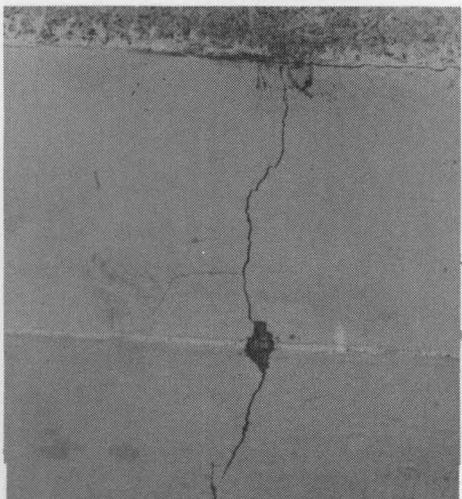
写真-17 室内ばりの曲げひびわれ
東小2号棟 (S29)

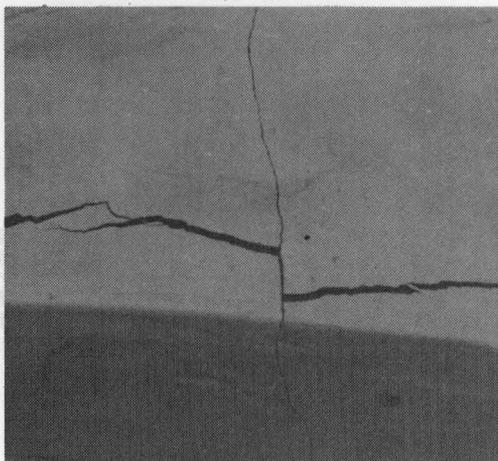
写真-18 塩屋小中1号棟 (S6)
内廊下のはり

一見して古い建物であることがわかる。この棟の損傷は筆者が調査した地域（石垣島・宮古島全域、国頭3村、那覇市内中学校全部、粟国島、津覇小）の学校校舎のうちで最もひどい。早急にとり壊すべき建物である。柱、はり、室内スラブはいたる所に長大鉄筋露出、ひびわれ、ふくらみ等があり、変状個所を一つ一つあげることができないほどの損傷が生じている。沖縄本島には強い地震がないからたっているわけで、現在まで使用してきたとすれば、全くこわさを知らないから使用してきたわけで、筆者はとて室内で仕事をやる気にはなれない。採取試料の塩分量は0.41%~0.61%という高い値を示しているが、コンクリートの品質自体はそれほど悪くはない。中性化も3.2cmという深さまで確認できた。これは試料からで、実際はもっと中性化は深く進行しているものと思われる。もちろん主筋までコンクリートの中性化は達している。変状因は塩分とみてよいだろう。とり壊し予定になっているという話であった。

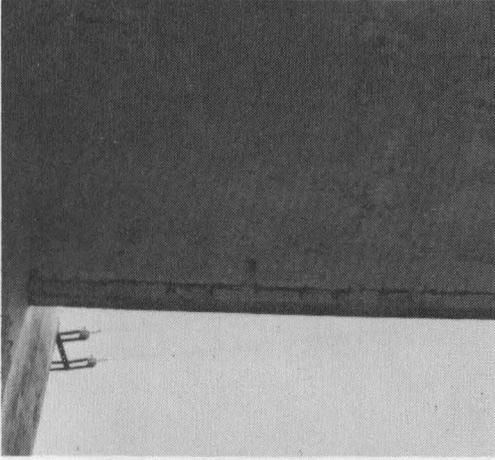
写真-19 塩屋小中2号棟（S29）
東側階段北面ゲタ

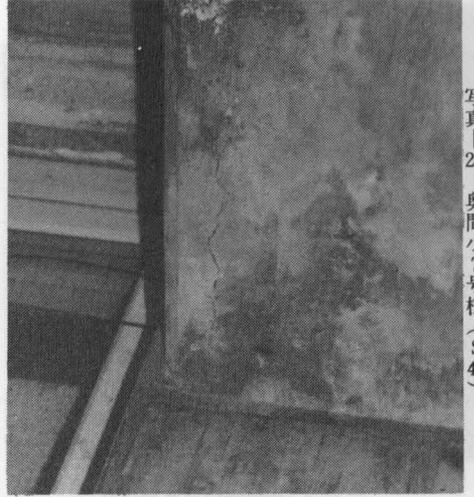
写真-20
北面玄関東側のはり
奥間小7号棟（S41）

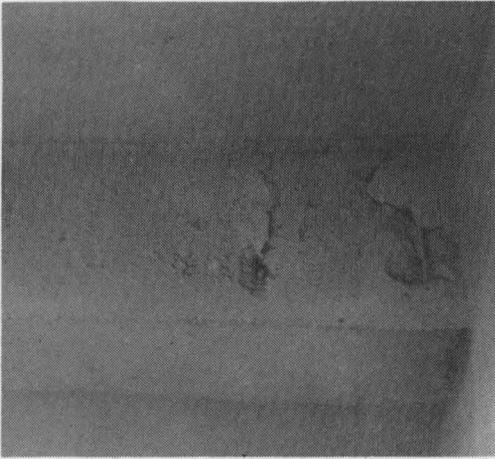
写真-21 辺土名小8号棟（S38）
北側階段部中ゲタ

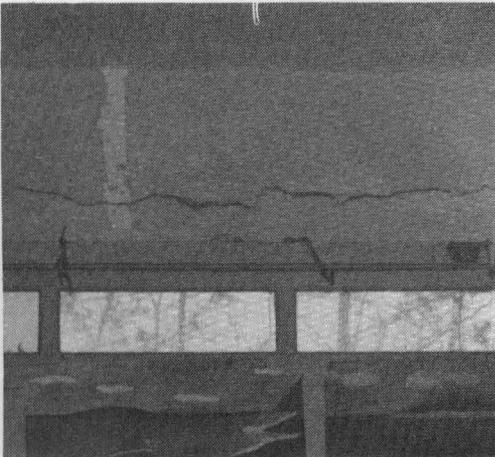
写真-23 奥小中1号棟（S29）
室内ばり（東より第2室）

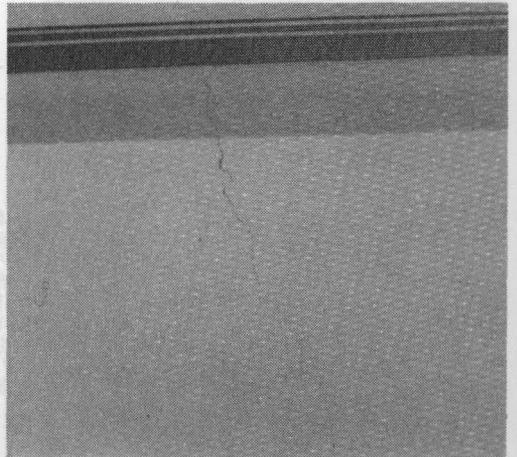
写真-24 安波中2号棟（S44）
南端室の小ばり曲げひびわれ

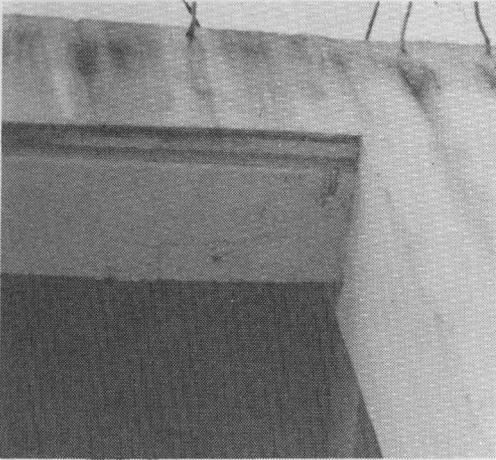
写真-25 安波中3号棟 (S37)
東側階段部東端ばり

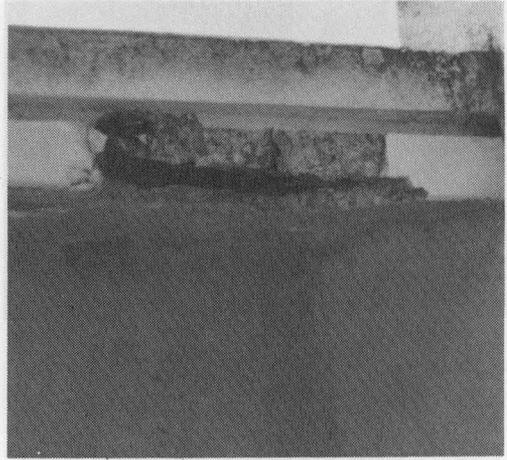
写真-26 高江小中 (S44)
南面たれ軒

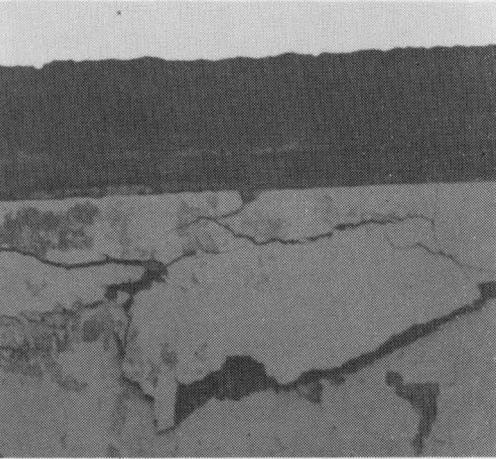
写真-27 津波小1号棟 (S30)
西面外廊下スラブ

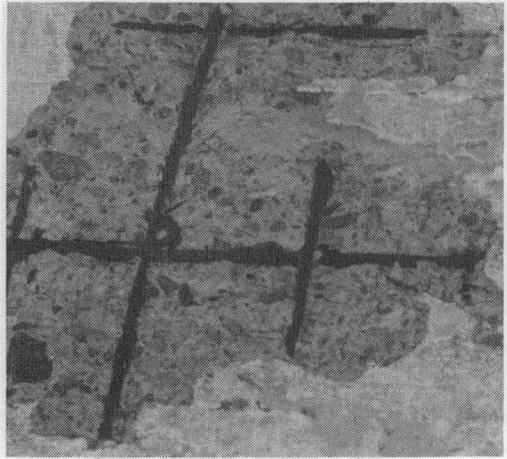
写真-28 塩屋小中1号棟 (S6)
室内天井スラブ

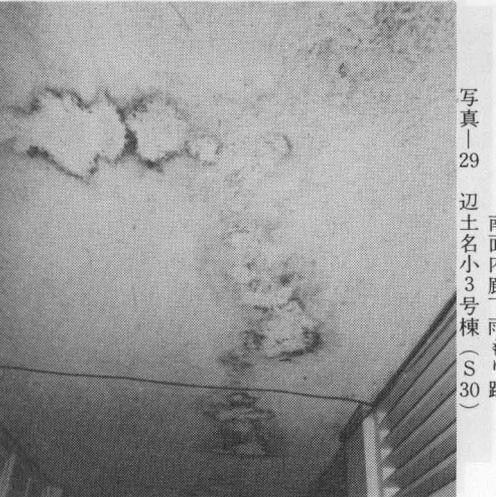
写真-29
南面内廊下雨もり跡
辺土名小3号棟 (S30)

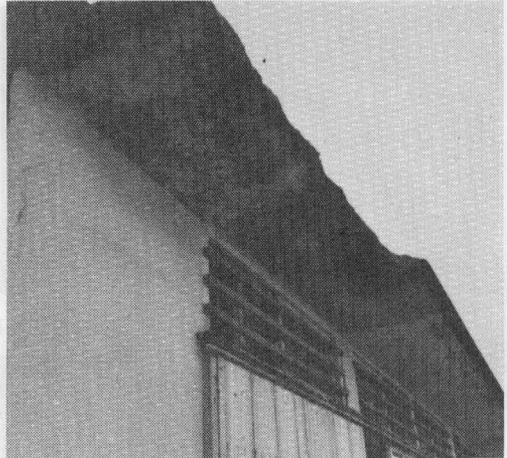
写真-30 国頭中3号棟 (S30)
西面軒 (北端室)

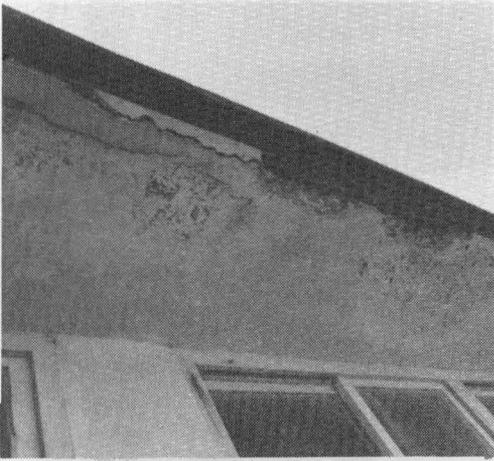
写真-31 佐手小2号棟 (S30)
北面軒スラブ

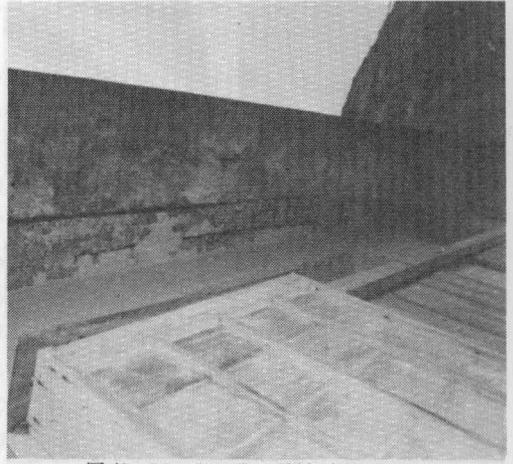
写真-32 奥小中1号棟 (S27, 29)
北面軒スラブ

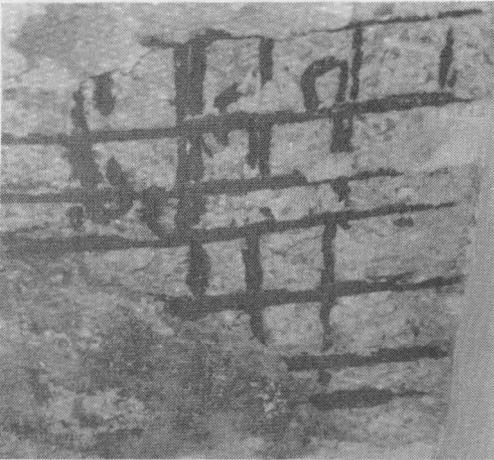
写真-33 奥小中1号棟 (S27, 29)
北面軒スラブ

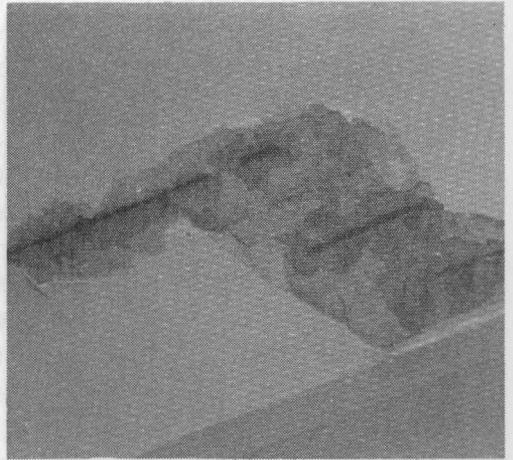
写真-34 奥小中1号棟 (S27)
室内スラブ (西端室)

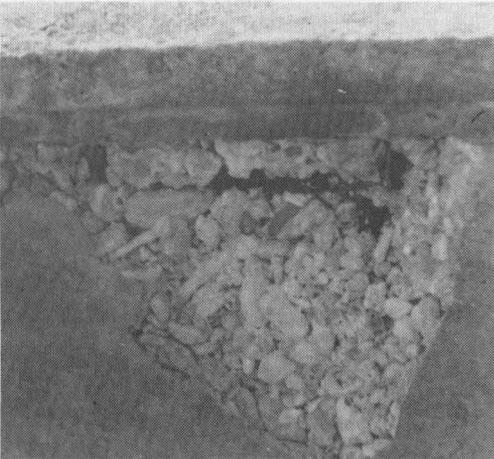
写真-35 楚州中1号棟 (S38)
北面軒

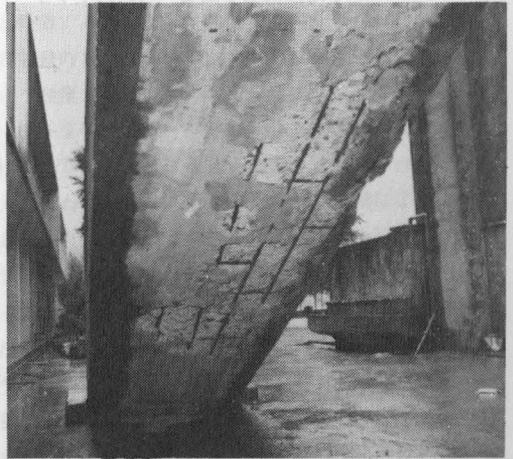
写真-36 塩屋小2号棟 (S29)
西側階段斜スラブ

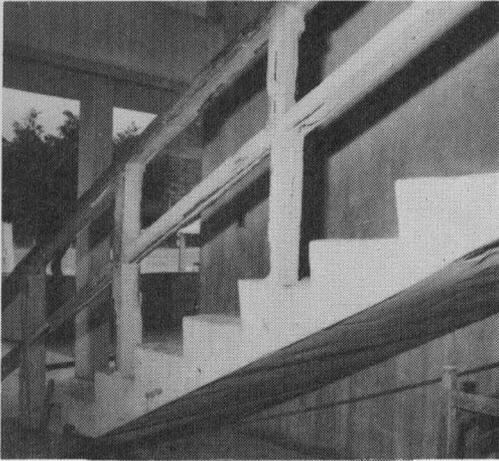
写真-37 辺土名小6号棟 (S35)
中央階段斜め手すり

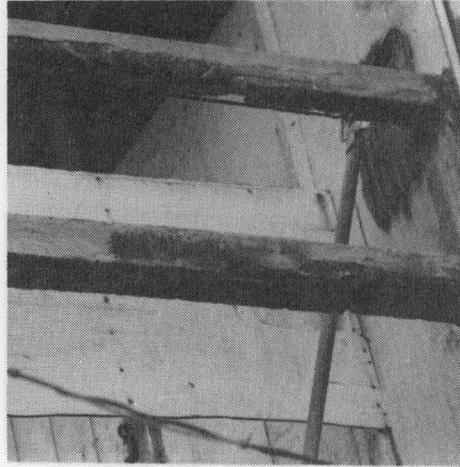
写真-38
2階北階段手すり
辺土名小8号棟 (S38)

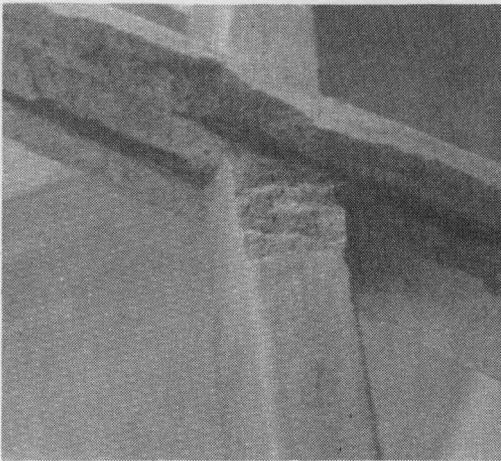
写真-39 国頭中4号棟 (S31)
中階段部第1踊場への斜め手すり

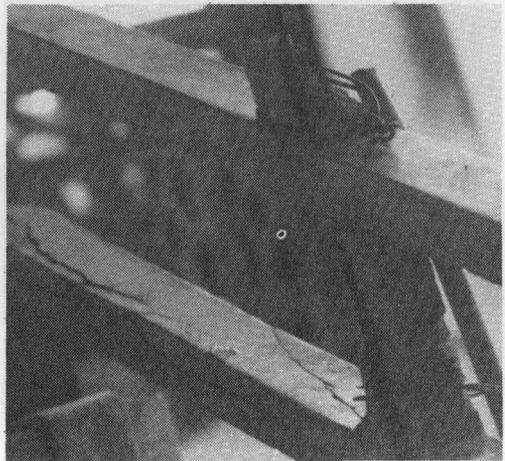
写真-40 佐手中3号棟 (S34)
西階段手すり
