UAV撮影画像の解析技術を活用した 離島架橋のひび割れ点検に関する考察

Key Words : crack image analysis, concrete bridges of remote islands, regional implementation, SIP

EXAMINATION OF CRACK INSPECTION ON BRIDGES LEADING TO REMOTE ISLANDS USING UAV DIGITAL IMAGE ANALYSIS TECHNOLOGY

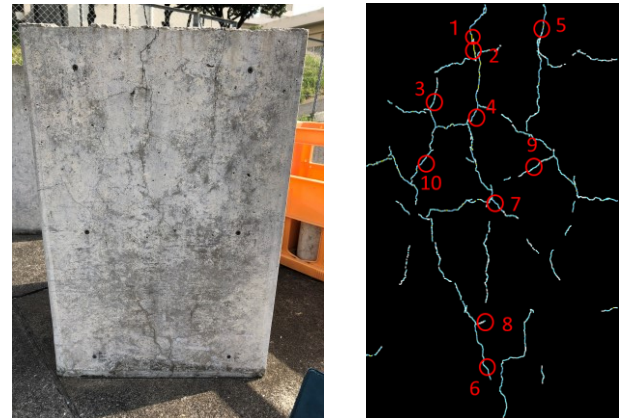
(a) ひび割れが生じた試験体 (b) ひび割れ解析結果
図-6 精度検証に用いた試験体および解析結果

ここでは、T 社 SIP 技術のひび割れ幅の解析精度について、調査を行った結果を示す。ひび割れ解析対象は、琉球大学暴露試験場にある暴露試験体である。暴露試験体表面には、亀甲状のひび割れが生じている。図-6 に

ひび割れの生じた試験体およびひび割れ解析結果を示す。精度評価のため、図-6(b)に示した 10 カ所のひび割れ幅に対して、クラックスケールによる測定結果とひび割れ解析結果の比較を行った。

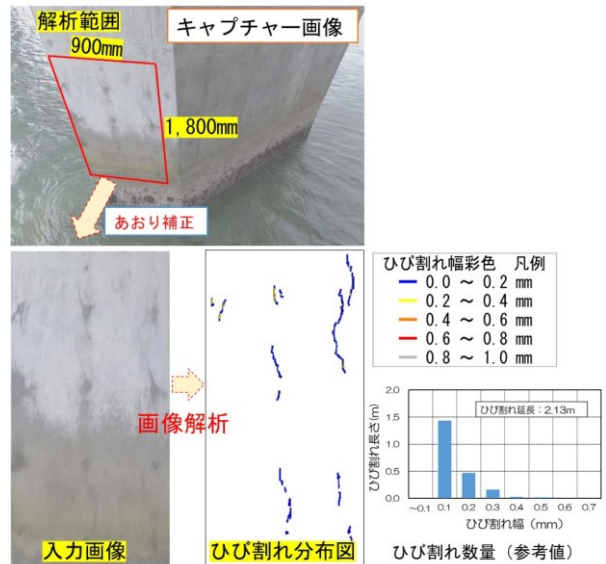
図-10 試行解析結果

今回の試行解析に用いた画像は、ひび割れ解析を想定していない動画からのキャプチャー画像(静止画像)のため解像度に問題があり、精度保証はできないものの、ひび割れ検出の可能性を示す結果を得ることができた。この結果を管理者に報告し、本手法の有効性を理解して頂き、2017年度に本格的な実証実験を行うこととなった。

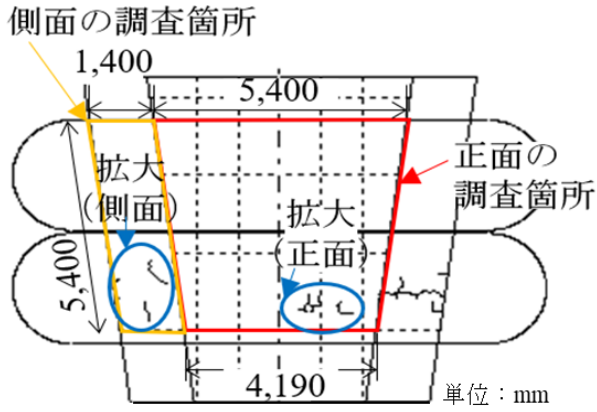
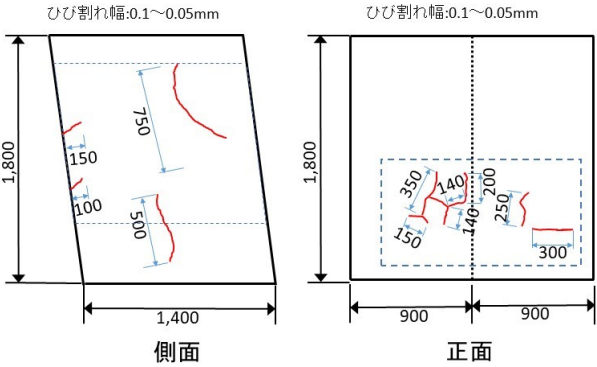
図-15 P3橋脚平安座島側の点検図

A大橋のP3橋脚は、A1橋台から3径間(123.6m)離れた海上に位置する。P3橋脚起点側の点検図を図-15に示す。この図から、橋脚正面および側面の下側領域にひび割れが生じていることが確認できる。そこで、ひび割れ調査箇所は側面片面と正面とした。なお、図-15(b)には、ひび割れ解析と比較した領域の拡大図を示している。

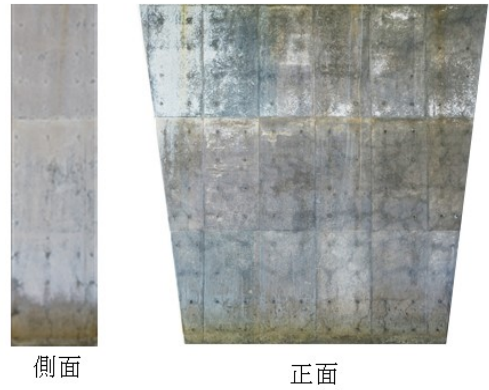
図-16 P3橋脚起点側の撮影画像(入力データ)

A大橋のP3橋脚起点側の撮影画像を図-16に、解析によるひび割れ図を図-17に、ひび割れ幅毎のひび割れ長さ分布を図-18に示す。図-15の目視点検のひび割れ箇所の(青丸で囲った箇所)に対応する解析結果を、図-17のひび割れ図で拡大して示している。この結果から、本手法により目視点検結果と類似したひび割れが検出できていることがわかる。なお、前述したようにT社SIP技術のひび割れ幅の検出精度が90%以上でありその妥当性を確認していることから、本調査では、遠方の構造物のひび割れ調査への適用可能性を主に確認した。また、いくつかの箇所で見接目視によるひび割れ幅の確認を行い、0.1mm以内の誤差であることを確認した。

ら、側面、正面ともに5.0m程度、平均ひび割れ幅は、側面で0.21mm、正面で、0.37mmであった。また、従来の点検ではクラックスケールを用いて測定した部分のひび割れ幅の情報しか得られていないが、今回試行した画像解析技術では、図-18に示すように、ひび割れ幅ごとのひび割れ長さやひび割れの総延長、平均ひび割れ幅といった定量的な情報を調査範囲全体にわたって得ることができる。このため、例えば点検後のひび割れ補修設計を行う場合に、よりの確に補修数量を算定することが可能になると考えられる。
