沖縄における泥灰岩の工学的特性 (2) 泥灰岩地山における切取りについて

沖縄における泥灰岩の工学的特性 (II) *

泥灰岩地山における切取りについて

Toshiya SHINJO : Engineering Properties of Mudstones (Shimajiri Clay)
from Okinawa Island, Ryukyus (II)
Investigation of cut slope in Tertiary
sedimentary rocks (mudstones).

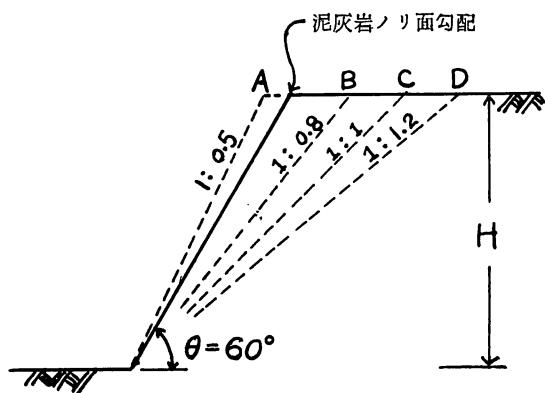
いまこの泥灰岩地山の現状の切土ノリ面勾配の代表を60°にとり、斜面工法の切土ノリ面の標準勾配についての諸基準¹⁾と比較してみると第3図のようになる。ただし、ここでは諸基準とも軟岩に対する標準勾配の

上限を採用した。また図のAの場合はノリ面を植生などによって適切な保護をした場合などに適用できるものである。これによるとこの泥灰岩地山は諸基準に比べてかなり急勾配で切取られているようである。しかし、調

第3図 軟岩に対する諸基準の標準勾配の上限との比較

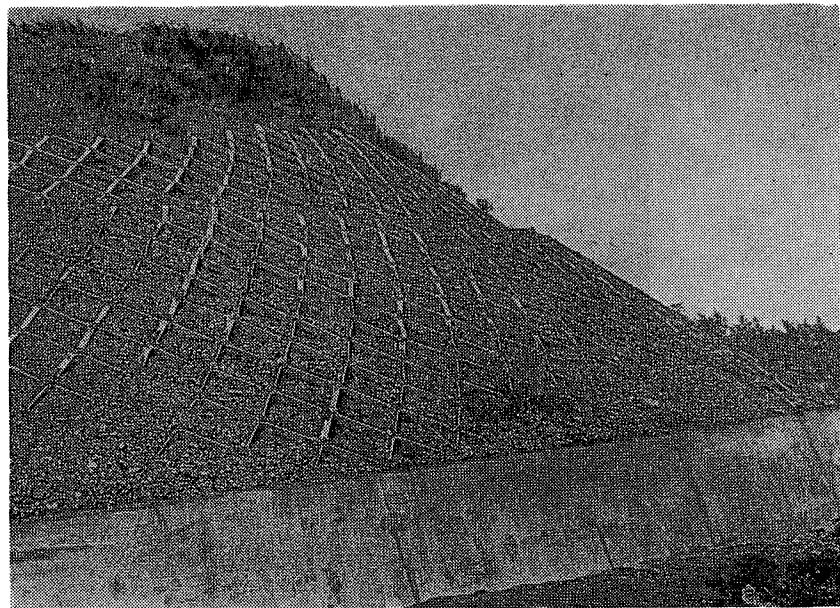
調査地23～27は第4図、第5図に示すように切取り後、土留工およびノリ面の保護がなされている。また調査地1と8は第6図に示すように切土ノリ尻に高さ2m程度の土留めがなされているが、ノリ面保護はなされていない。他の調査地のほとんどは切取ったあと何ら土留工およびノリ面保護工もなされず放置されたままである。

第4図 切取りノリ面の保護の例

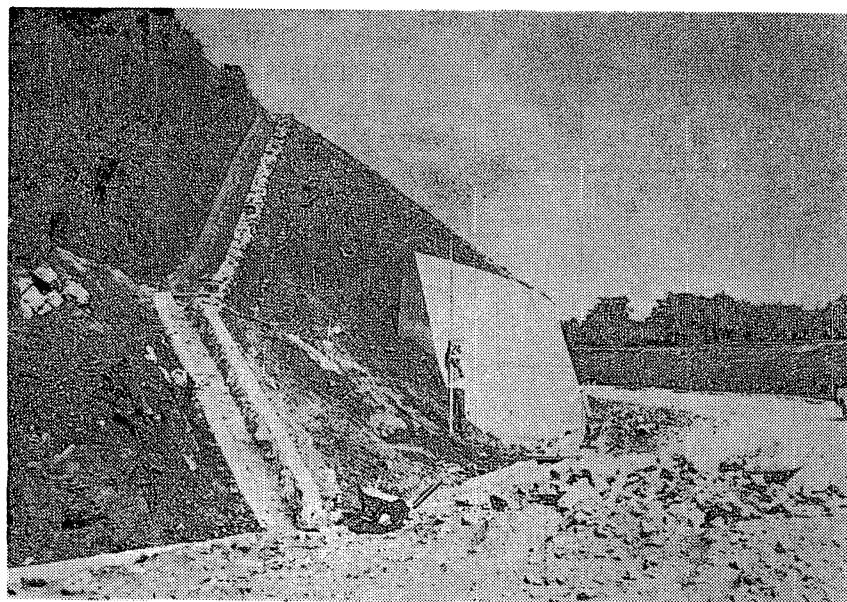
第5図 切取りノリ面の雨水の処理の例

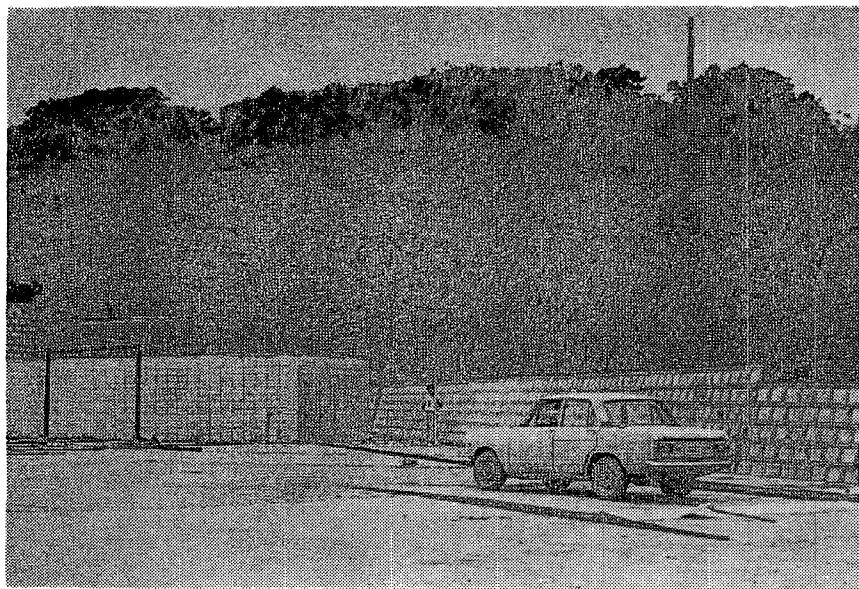
第6図 間知ブロックによる土留 調査地1

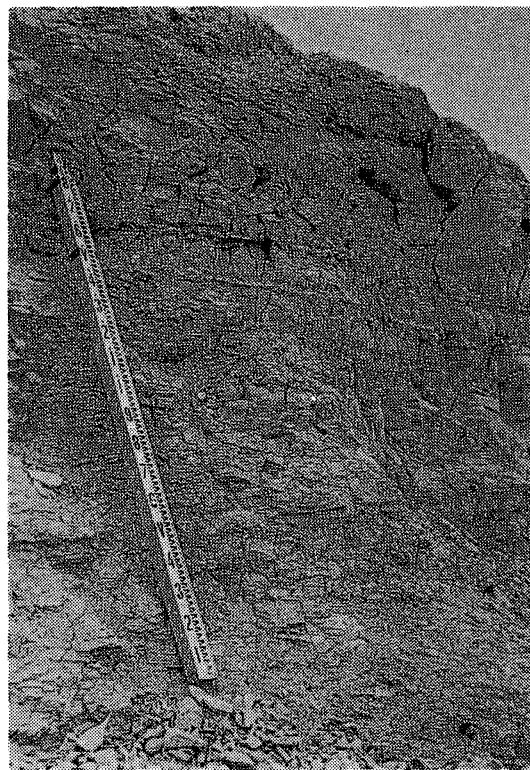
調査地において切取地山のすべりは観察されなかつたが、ノリ面の風化による表層のハダ落ちはほとんどの調査地で観察された。ノリ面の風化の状況の例を第7図、第8図に、ハダ落ちによるガイシの例を第9図に示す。

この泥灰岩は切取りによって露頭面が大気にさらされると、乾燥収縮によってひびわれを生じ、その後降雨によって温めるとスレーキングを起こし、編片化、粘土化することがわかっている²⁾。このように乾湿の繰返しにより、被覆されていない切土ノリ面は短期間に風化され、風化された表層は強度を失ない滑落する。このような過程が繰返えされ、ノリ面は侵食されていくと考えられる。また降雨流水によりノリ面は激げしく洗掘される。その例を第10図に示す。

第8図 ノリ面における泥灰岩の風化 調査地21

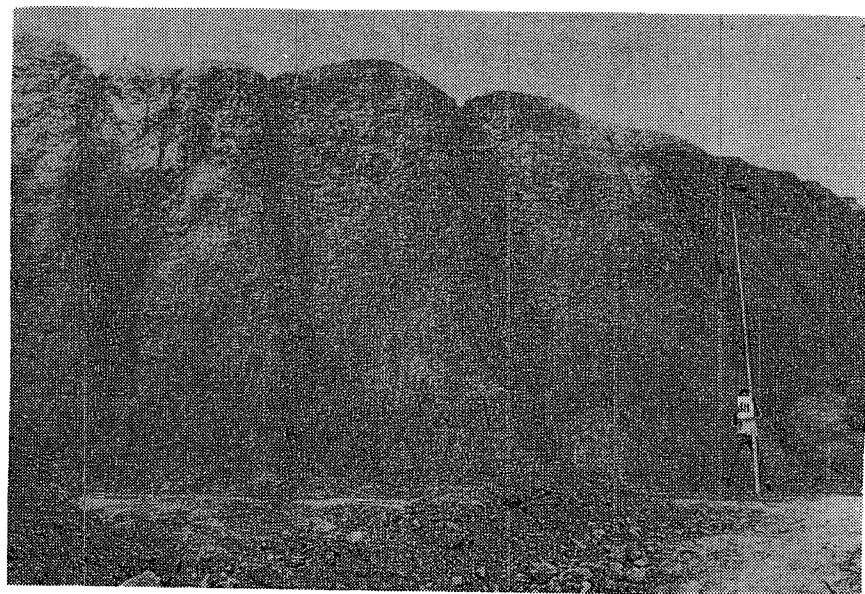
第10図 降雨流水によるノリ面の侵食 調査地18

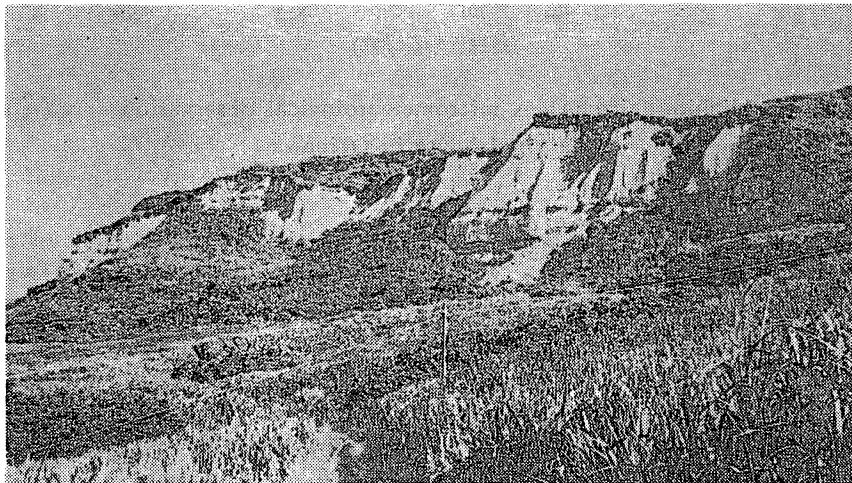
第11図 地すべりの例
