## 沖縄における泥灰岩の工学的特性 (2) 泥灰岩地山における切取りについて

# 沖縄における泥灰岩の工学的特性 (II) \*

## 泥灰岩地山における切取りについて

Toshiya SHINJO : Engineering Properties of Mudstones (Shimajiri Clay)  
from Okinawa Island, Ryukyus (II)  
Investigation of cut slope in Tertiary  
sedimentary rocks (mudstones).

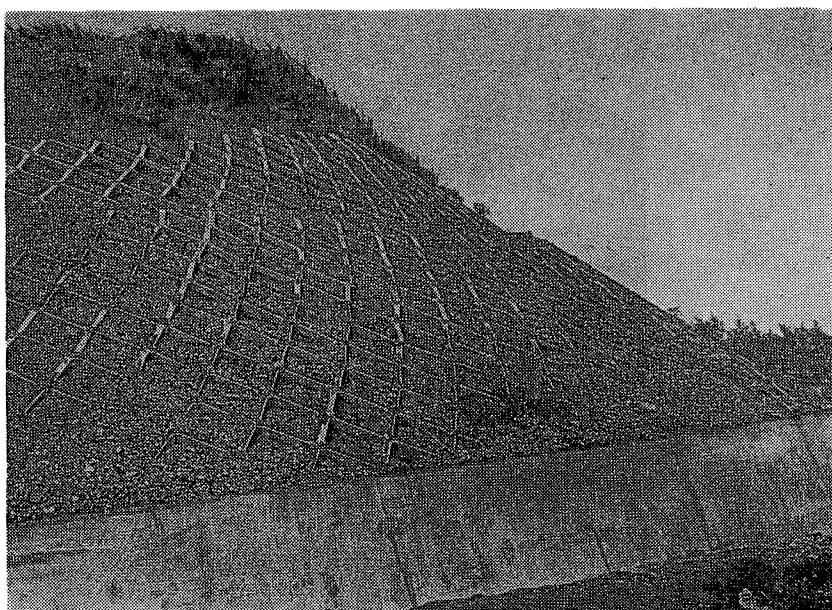
第4図 切取りノリ面の保護の例

調査地23～27は第4図、第5図に示すように切取り後、土留工およびノリ面の保護がなされている。また調査地1と8は第6図に示すように切土ノリ尻に高さ2m程度の土留めがなされているが、ノリ面保護はなされていない。他の調査地のほとんどは切取ったあと何ら土留工およびノリ面保護工もなされず放置されたままである。

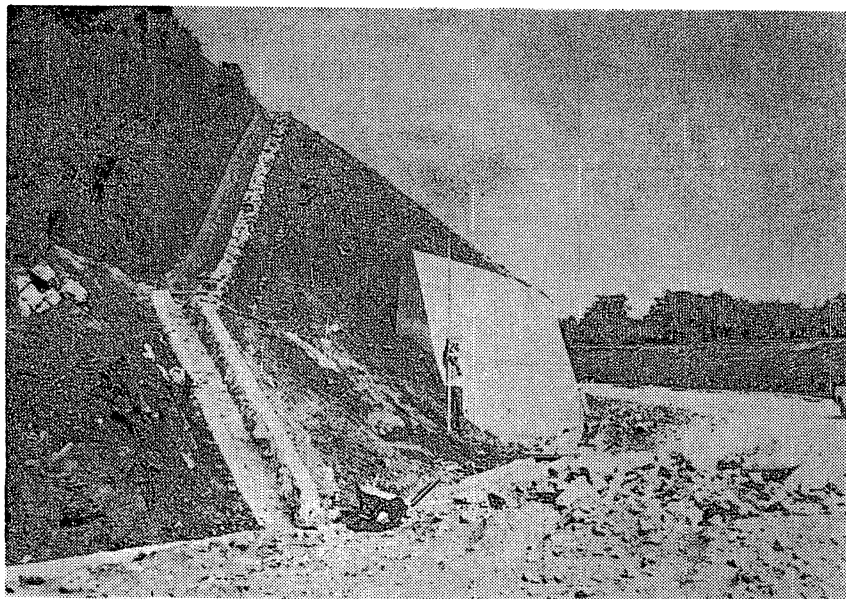
第5図 切取りノリ面の雨水の処理の例

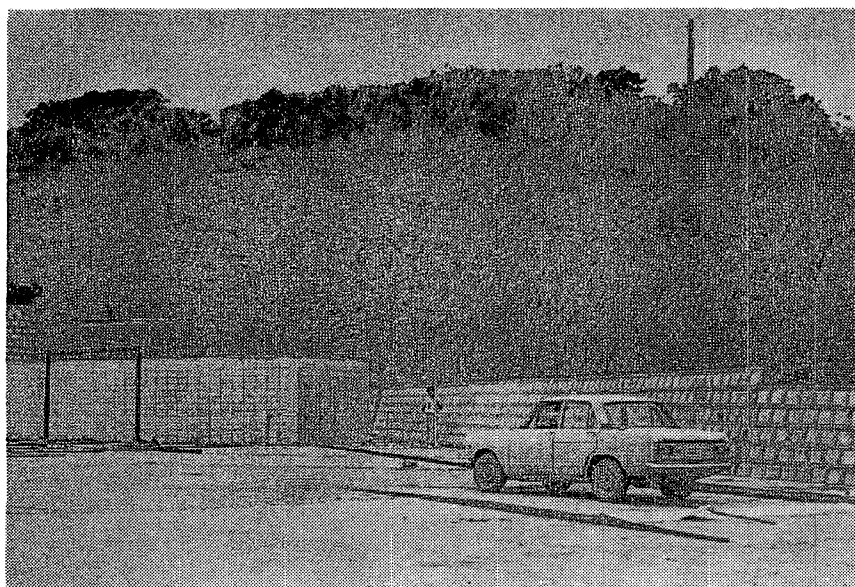
第6図 間知ブロックによる土留 調査地1

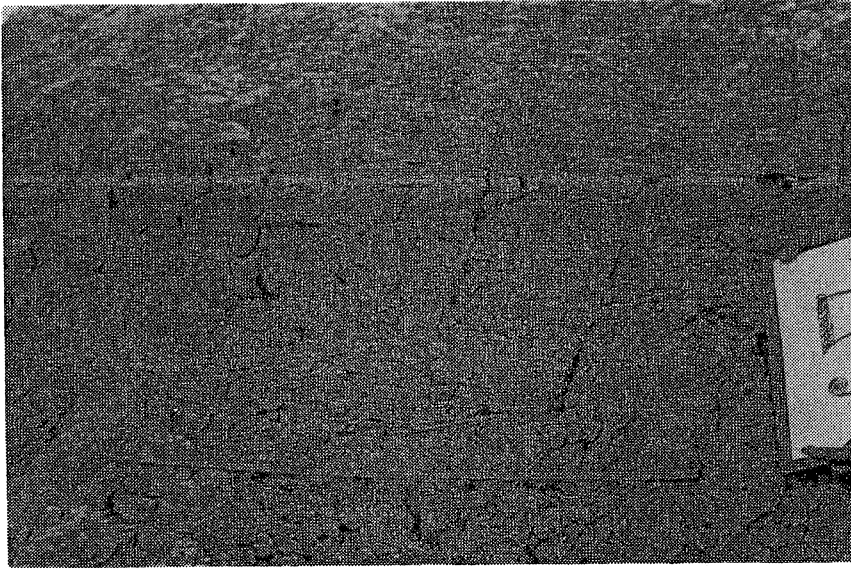
調査地において切取地山のすべりは観察されなかったが、ノリ面の風化による表層のハダ落ちはほとんどの調査地で観察された。ノリ面の風化の状況の例を第7図、第8図に、ハダ落ちによるガイスイの例を第9図に示す。

この泥灰岩は切取りによって露頭面が大气にさらされると、乾燥収縮によってひびわれを生じ、その後降雨によって温めるとスレーキングを起こし、編片化、粘土化することがわかっている<sup>2)</sup>。このように乾湿の繰返しにより、被覆されていない切土ノリ面は短期間に風化され、風化された表層は強度を失ない滑落する。このような過程が繰返えされ、ノリ面は侵食されていくと考えられる。また降雨流水によりノリ面は激げしく洗掘される。その例を第10図に示す。

第7図 ノリ面における泥灰岩の風化 調査地5

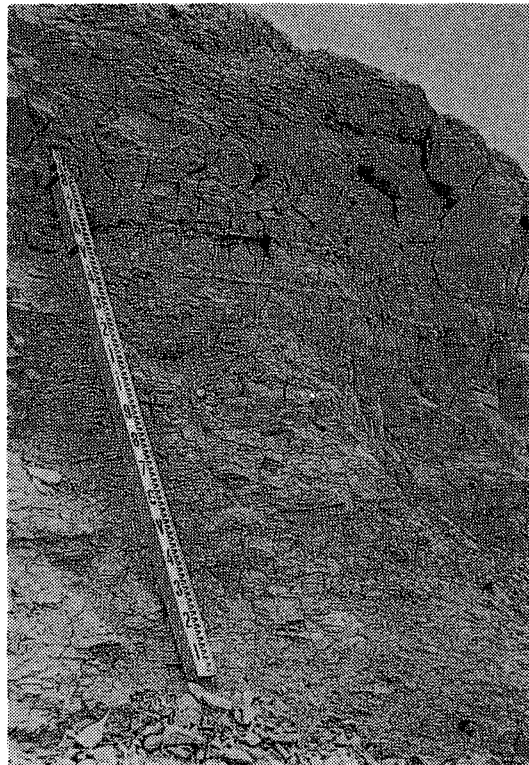
第8図 ノリ面における泥灰岩の風化 調査地21

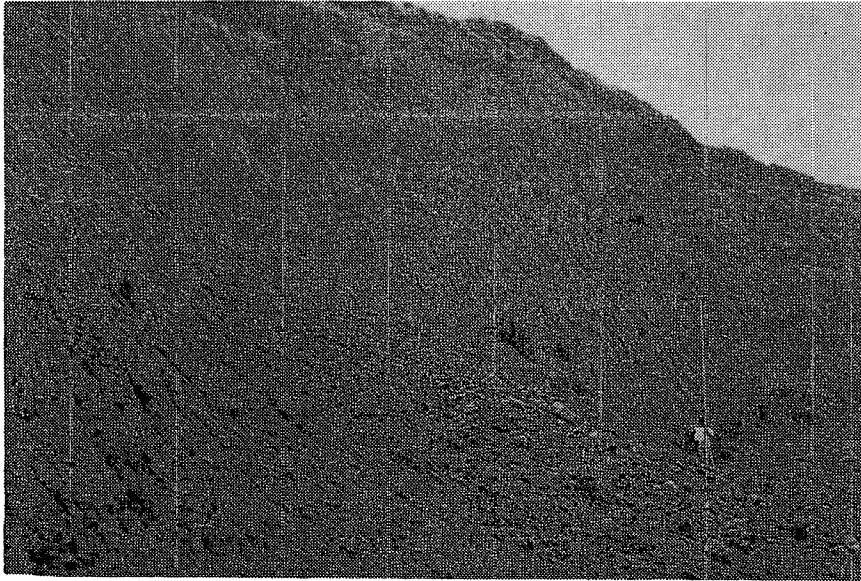
第9図 ハダ落によるガイスイ 調査地2

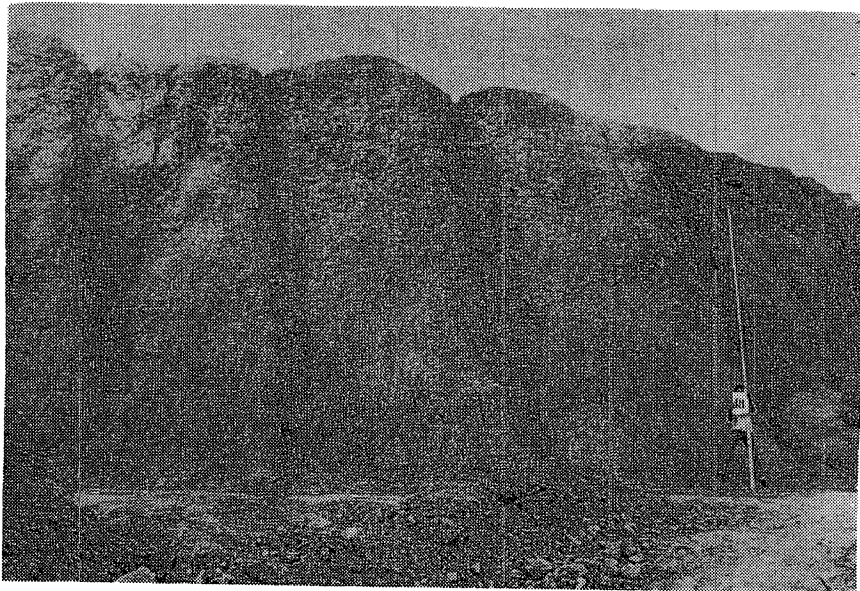
第10図 降雨流水によるノリ面の侵食 調査地18

その防止策として切土高、切土ノリ面勾配、ノリ面の被覆、雨水の処理について適切な対策を考慮するとともに、すべりに対する検討も必要であろう。泥灰岩地山に生じたすべりの例を第11図に示す。

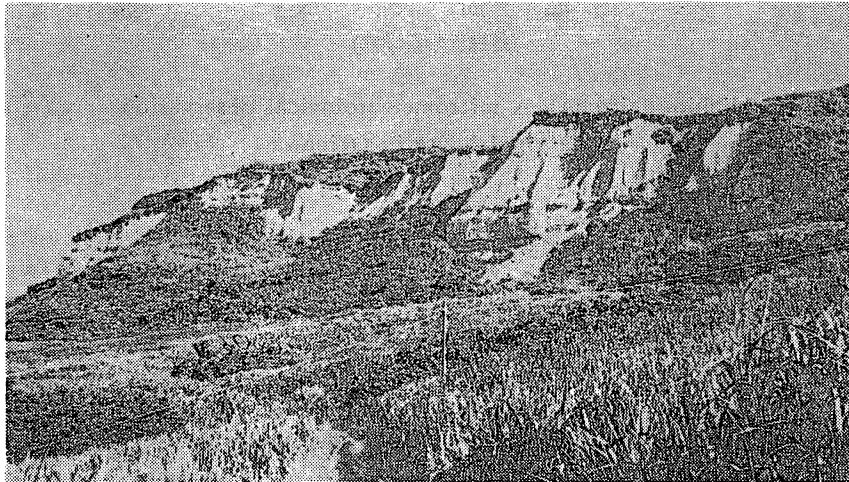
第11図 地すべりの例
