首里城正殿の大庫理御差床高欄の復元をめぐる問題点

高 良 倉 吉

琉球大学法文学部紀要 日本東洋文化論集

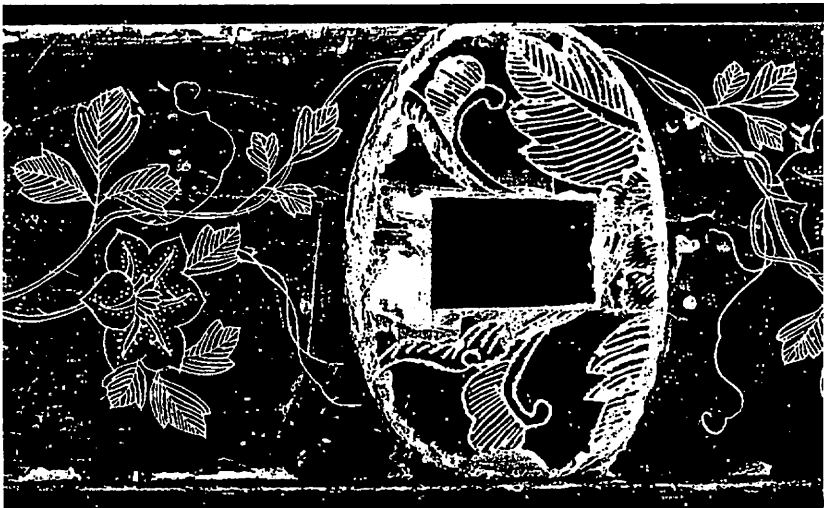
図2. 首里城正殿国王執政間欄干黒塗沈金鉄線唐草文
（鎌倉芳太郎『沖繩文化の遺宝』）

がってくる。一つは、御差床周りの造作で撤去・移動が可能な遺物が図2でなければならぬこと、二つは、その遺物は「黒塗沈金鉄線唐草文」レベルの加飾が施されたものでなければならぬことである。この二つの条件を同時に満足させるのは大庫理の御差床のみであり、そこから図2は大庫理御差床の一部と想定した。

間なしに大庫理御差床の地覆の一部と特定できるのであり、この見通しに基づいて大庫理御差床の地覆は復元され、現に一般公開されている。

では、図2に見える楕円状の痕跡はどう理解されるべきなのか。楕円内部には方形の穴があり、上部から取りつくある種の造作に対する接合部であると推定される。問題の一つは、楕円内部の加飾とそれ以外の部分の加飾はともに真塗り沈金「鉄線唐草文」であるにもかかわらず、文様は異なっており、時代差が含まれている可能性が高い点にある。この問題について私は次のような見通しを立ててみた。楕円痕跡に取りつくのは高欄の「蘭干柱」または「志まこ柱」であり、当初の文様は楕円状の内部に閉じ込められたものであったが、後に加飾を再施工した際に高欄の造作はそのままにしておいて楕円外の文様だけが新たに施されたのではないか。つまり、楕円内の加飾が古く、楕円外の文様はそれ以後の新しいものではないのか。この見通しの是非は今後漆芸史の専門家の目で厳しく批評してもらいたい。が、検討作業の段階においては右の見通しを否定する根拠を見いだすことはできなかった。結論を言うと、琉球処分後のある時期に正殿の大庫理御差床から取り外されて円覚寺に運ばれた高欄のうち、鎌倉太郎が写真撮影した図2は高欄を構成する地覆の一部であると推定した。

以上の考察を前提にすると、図2の楕円状の痕跡に取りつく造作は「寸法記」にいう「蘭干柱」もしくは「志まこ柱」以外には考えられない。したがって、「蘭干柱」「志まこ柱」の木口断面は楕円形状であったとする私の仮説の妥当性が再確認できた。

法は下部に限られたものであり、また、図2の楕円の痕跡は両柱の下部楕円切り口が取りついた跡だったことになる。
