首里城正殿・大龍柱の「向き」についての考察

西 村 貞 雄

A Study of the Direction of Ryu-chu
(carved dragon pillar) of the State chamber
Sadao NISHIMURA*

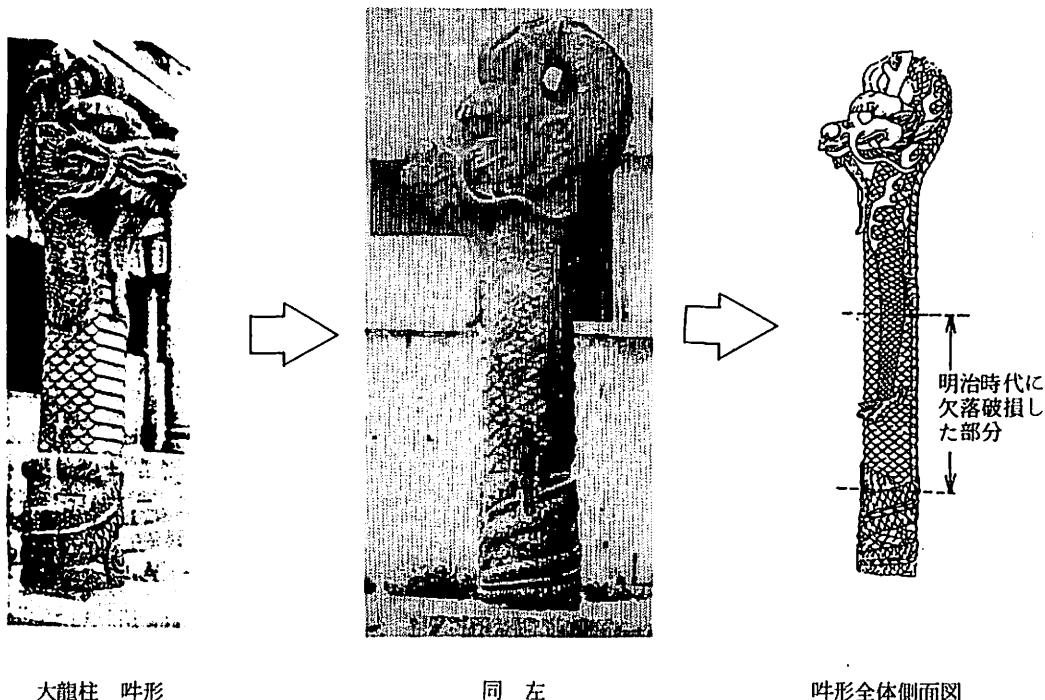
阿形全体側面図

大龍柱 阿形

同 左

『首里城正殿予備設計報告書「首里城正殿大龍柱（縮尺1/5）復元経過について』^②より

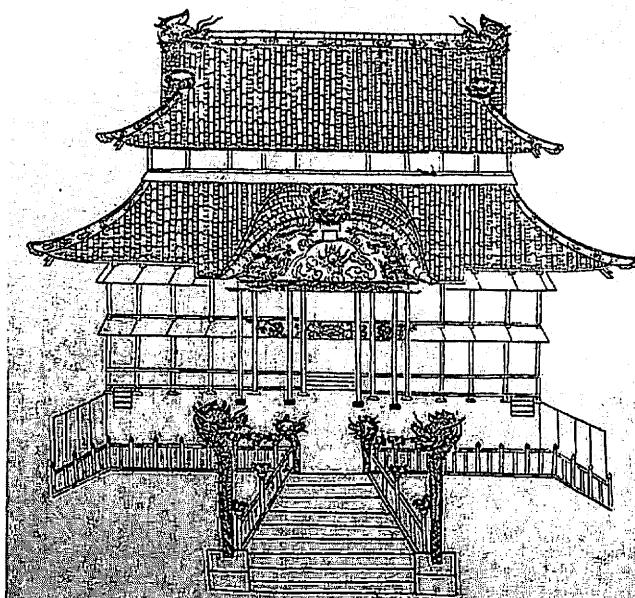
絵図② 「百浦添御殿普請付御絵図并御材木寸法記」

鳥瞰図的に描かれていて、正殿
の当時の雰囲気を伝えていると
思われる。
龍柱は向かい合う。

首里城正殿実施設計委員会では、「寸法記」の絵図（絵図②）が古い資料として取り上げられ、昭和修理後の写真（写真⑤⑥⑦）や「拝殿図」（図面②）と「寸法記」の絵図との比較に比重がおかれた。筆者も彫刻の立場から意見を求められた。明治末から大正11年（1922年、写真②）、13年（1924年、写真③）に撮影された写真は、いずれも胴体中央部がなく、正面に向かっている。「寸法記」の絵図や他の絵図は胴体中央部が無くなつた状態ではなく、全容がわかり、当時の様子を留めている印象を受ける。青い目が見た「大琉球」の中の木版画は、正面向きの大龍柱の全容がわかるが、小龍柱は無く、勾欄等がはっきりしない事もあって参考までに止めた。この様にどの資料も決定的といえず判断に困ったのであるが、当時は大龍柱の復元（縮尺）に関わっていた事もあって、頭部を側面から見た場合精悍な表情が強められている事を述べ、龍の側面性を強調し、向かい合うかたちに賛同した。

「寸法記」の絵図は、その点で共通した描き方をとっていると考えられる。勾欄の獅子も同姿勢であり、大龍柱においては阿形の左前脚は宝珠を上にあげて握っているし、吽形は右前脚が宝珠を上にあげているのが本来の形状である（実物の龍柱がその形である）。この絵図は、阿形（左前脚）、吽形（右前脚）とも下に向けて構えている。従つて実際の形状とは逆になつてゐるが、その方が描きやすく分かりやすい。これが事実通り描くとした場合、龍の頭部・頸から頸にかけての曲っている部分に宝珠を描くので、かなり込みいいた図になる。この様な事例からみて、絵図からは向きや細部の形状、部位の特徴はつかみ難い事がわかる（「寸法記」の絵図と平成の復元像との比較参照）。

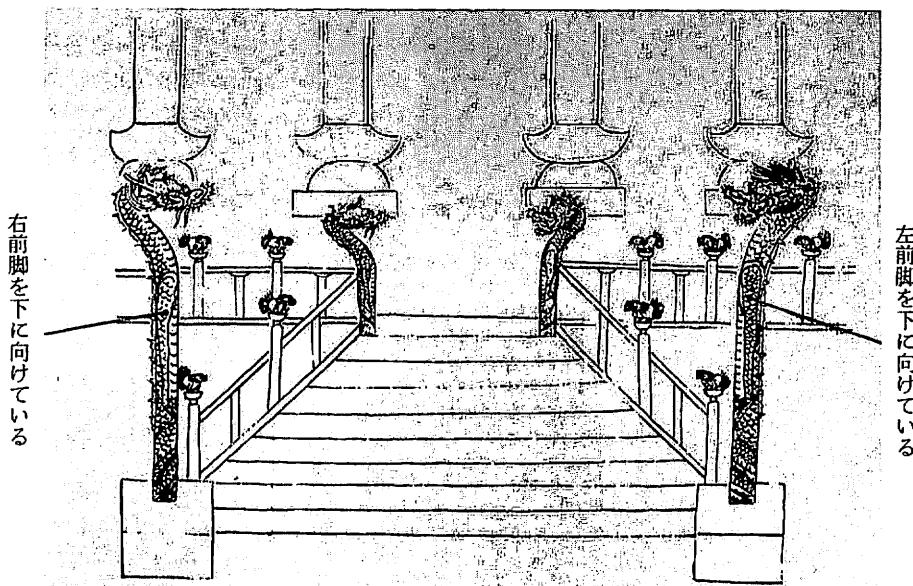
絵図②-1 「寸法記」の龍柱の絵図

大龍柱、小龍柱とも、この方向からの脚は、
頭部・頸の位置にくるのが、本来の形状である。

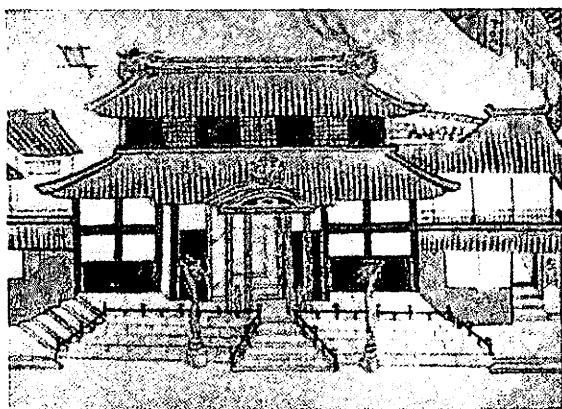
絵図④-1

正殿部分拡大。大龍柱は向かい合う。勾欄より離れた位置にある。

「首里旧城の図」（仲宗根真補筆、絵図④）は、明治27年（1894年）に制作したもので首里城正殿を鳥瞰図的に描いた絵であるが、歓会門の右脇に「沖縄分遣歩兵隊」の看板が掲げられている。またその脇には、一対の獅子があるが、向かい合うかたちをとつてゐる。本来は正面向きの獅子であり、横向きであるのは「描きやすい方向から描く」事の表れであり、大龍柱も獅子と同じ方法で描かれたのではないかという考えも成り立つ。この事は、同時期とも考えられる熊本鎮台分遣歩兵隊の駐屯時の写真にもはっきりと大龍柱が正面向きに写つておらず、また歓会門の左右の獅子像も正面向きに写つてゐる事からも推測できる。この事によつても絵図の描き方は、描きやすい方位をとつてゐるという事になる。しかし、「首里城鳥瞰図」（絵図⑤）での歓会門の獅子は、正面向きに描かれており、大龍柱は見方によつては正面向きに

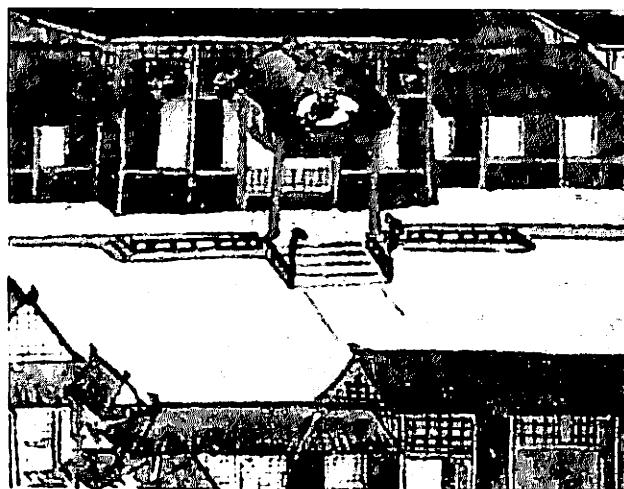
絵図⑤-1

正殿拡大。鮮明ではないが、大龍柱は正面に向っている様に見え台座はなく、勾欄に組まれている。

見える。この絵図だけは例外と考られるが、他の絵図は共通して横向に描かれている。またこの絵図では、大龍柱に大きな台石は無く勾欄と

一体化している。また歓会門の左右の獅子が正面向きであるし、門衛舎も無く、「熊本鎮台…」の看板も掲げられていない事から、かなり古い絵図だと推測できる。

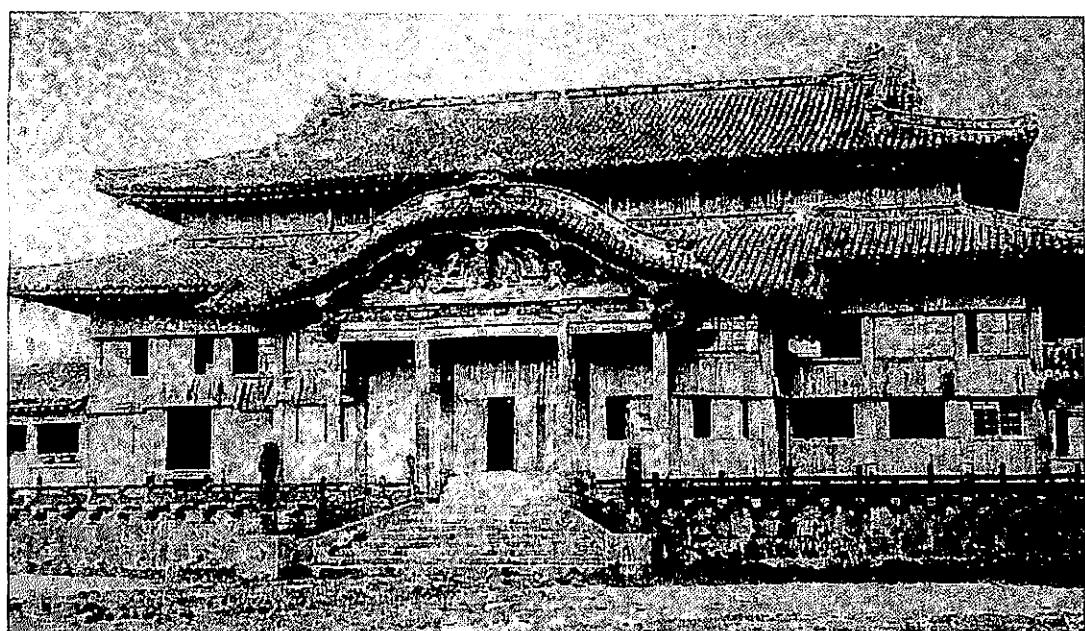
写真① 明治末撮影 「写真集 沖縄」より

正面向きの大龍柱。胴体中央部は無く、つながれている。

2. 胴体中央部の無い大龍柱の推移と撮影の時期では、明治末撮影とされる「写真集 沖縄」（写真①）によれば、当時胴体が切断されていた事がわかるが、復元工事中に入手した一葉の写真との関連はどの様に判断されるか。この写真が明治31年（1898年）頃とすると明治29年（1896年）の鎮台分遣隊の憲兵隊長による「一個の龍の胴体切断」は、後に元に戻して取り付けられ、大龍柱の向きには変更が無かった事になる。復元工事中に入手した写真（写真④）は正面向きであるし、明治末撮影（写真①）も正面向きである。その後、鎌倉芳太郎によって調査され、大正11年（1922年、写真②）、13年（1924年、写真③）に撮影された龍柱は、胴体中央部が無い正面向きの写真（「沖縄文化の遺宝」）が、当時の様子を伝える。昭和2年（1927年）から8年（1933年）にかけての解体修理には、当時文部省技官であった森政三が深くかかわり、数多くの写真や図面を残している。大正13年に沖縄神社拝殿となった首里城正殿は、昭和の解体復元工事にともなって新装の

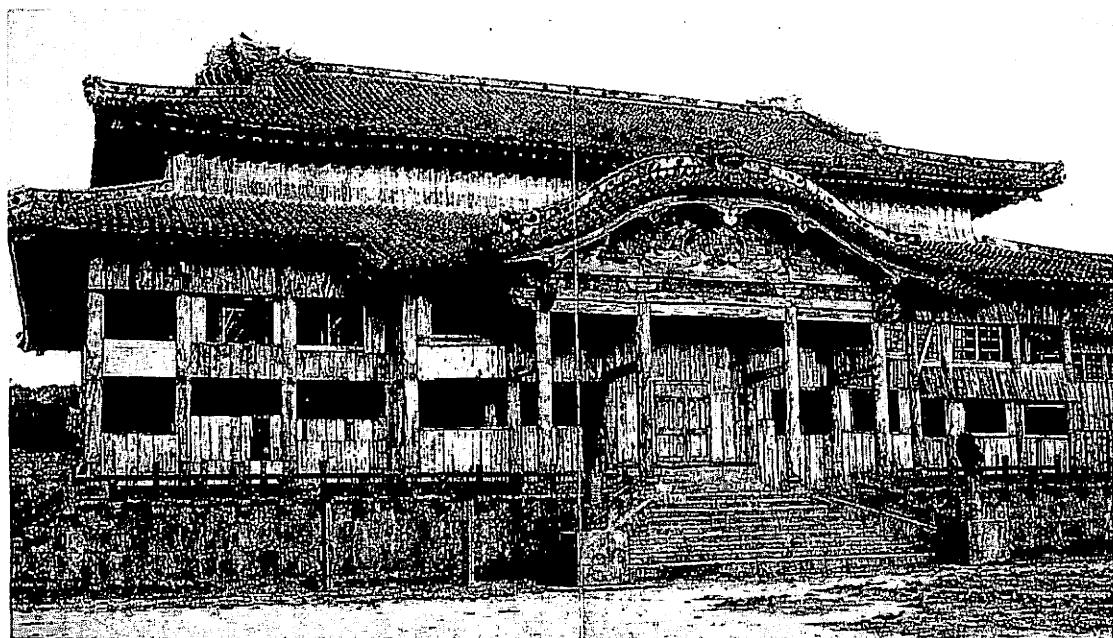
写真② 大正11年撮影 「沖縄文化の遺宝」より

建物が大分いたんでいる。小龍柱がない。

大龍柱は、胴体中央部が無く、正面向きである。

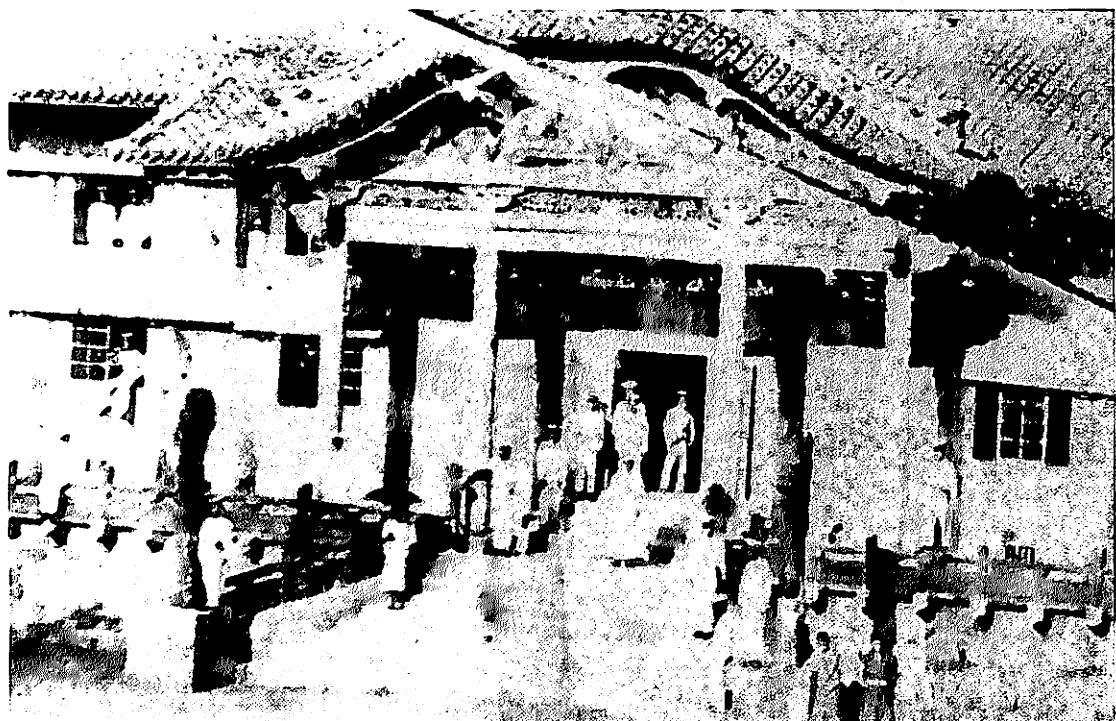
写真④ 平成3年首里城正殿復元工事中に届けられた写真。
大龍柱の姿が完全な形で正面に向いている。窓ガラス、袴姿
の師範学校の生徒？ 洋傘の婦人、見学している人々……。

1. 復元工事中に入手した一葉の写真（写真④）。

この写真は、実施設計委員会が首里城について検討していた時期には無く、復元工事に入つてから出てきた写真である。大龍柱の胴体中央部が無い状態でつながれた龍柱ではなく、全容を知る事ができる唯一確実な資料である。

小龍柱があり、向かって右側の阿形の頭部は、鼻、唇の先端が欠落してはいない。唐破風の妻飾りや透彫等が、西日に照らされて影をつくっている様子から、形が保たれている状態がわかる。

「…一個の龍の胴体が切断されたが、この憲兵隊長の急死のため、移送は行われず残り、…」とあり、また一方、「憲兵隊長の郷里に持ち帰って、後に元に戻された」という説もあって、どちらが確かなのか判断に困るし、それによって事情も変わってくると思われる。この写真では、大龍柱は正面向きに建っていて、龍柱の全容が分かる。「切断されて、両方の長さの均等を得るために完全な龍も切断した。」という場合、この写真では該当しない。

この論文から推測すると、胴体部が切断されたのではなく、継ぎ目から外されたという考えも成り立つ。だとすれば龍柱の下部、巻き付け箇所は固定されて動かされていない事が証明される訳であり、胴体部が無い明治末撮影の龍柱につながり、正面向きはそのまま受け継がれている事になる。写真④の大龍柱・阿形には、下部巻き付け部分が白っぽく写っている箇所があるため、熊本鎮台歩兵隊が動かした後の状況とも見られ、その時に向かい合っていた大龍柱を正面に向けたという考えをもつ者もいるが、大龍柱・吽形の下部巻き付け部分には、その面影は感じられない。また、白く見えるのは、新しく造り直されたとぐろの巻き付け部分ではという考えは、鎌倉芳太郎撮影の大龍柱写真と比較して検討しても考えられない。その写真では、巻き付け部分が阿形は吽形より短くなっている（写真⑫）、継ぎ目の補強の仕方から見ても阿形が（吽形の正面には穴をあけた補強はされていない）かなりいじられた痕跡が見られ、切断された面影を止めるといえる。この事は、胴体中央部がいきなり大きく無くなるという事は考えられないため、熊本鎮台兵の隊長による切断ではなく、元に戻された一個の龍柱がその後も徐々に継ぎ目から欠けていき、やむおえず他方

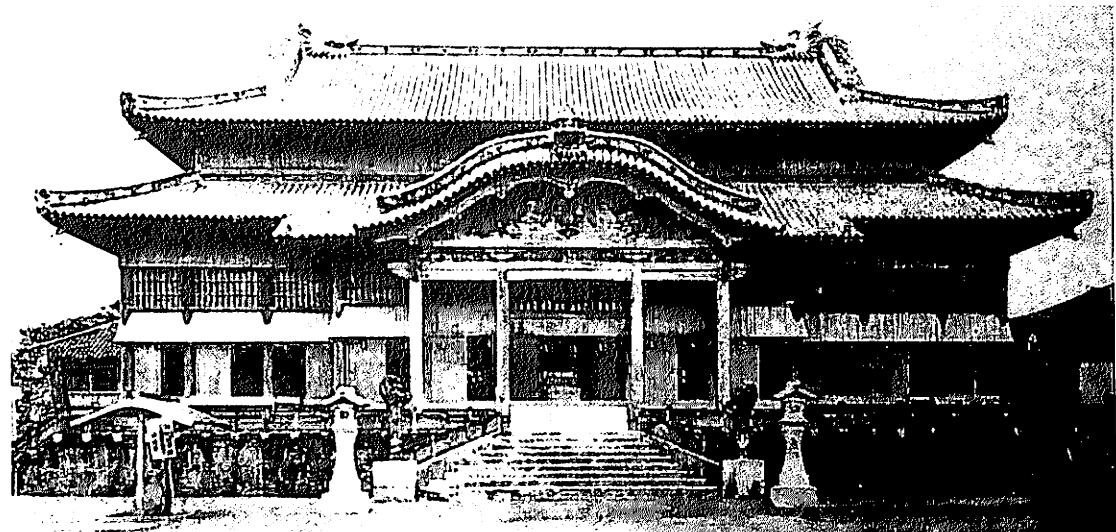
写真⑤ 「琉球建築」・「琉球遺宝史」とも同一の写真。
昭和の解体復元後の写真。沖縄神社拝殿としての様子が、灯
籠・賽銭箱でもうかがえる。大龍柱は向かい合う。

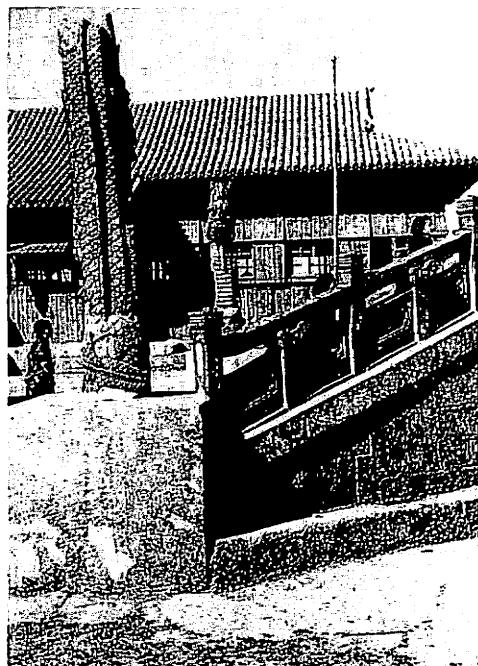
写真⑦
「坂本万七遺作写真集 沖縄・昭和10年代」より
大龍柱が向かい合う。阿形、後面からの
写真。後面の巻き付け部分は、実際は右
側面に当たる。
(首里城正殿予備設計報告書参照)

大龍柱・阿形後面写真を見ると、下部巻き付け部分の取り付け方を間違えている。この箇所は、右側面にあたる。

勾欄の柱の正面にはほぞ穴があり、セメントのようなもので埋められている。

(1939年)、16年(1941年)に来沖し撮影した坂本万七造作写真集「沖縄・昭和10年代」も、向かい合う龍柱である。胴体部を無くした大龍柱は、下部の巻き付け部分が1/4回転ずらした状態で据え付けられ、坂本万七の阿形の後面写真(写真⑦)の下部巻き付け部分は、本来は右

写真⑦、写真⑫の大龍柱の横、後方にある勾欄の「ほぞ穴」が中途半端な感じを与える。特に写真⑦の阿形後面写真の台座と勾欄との兼ね合いは不自然であり、造形的にもマッチしない。台座は後補のものと推測する。

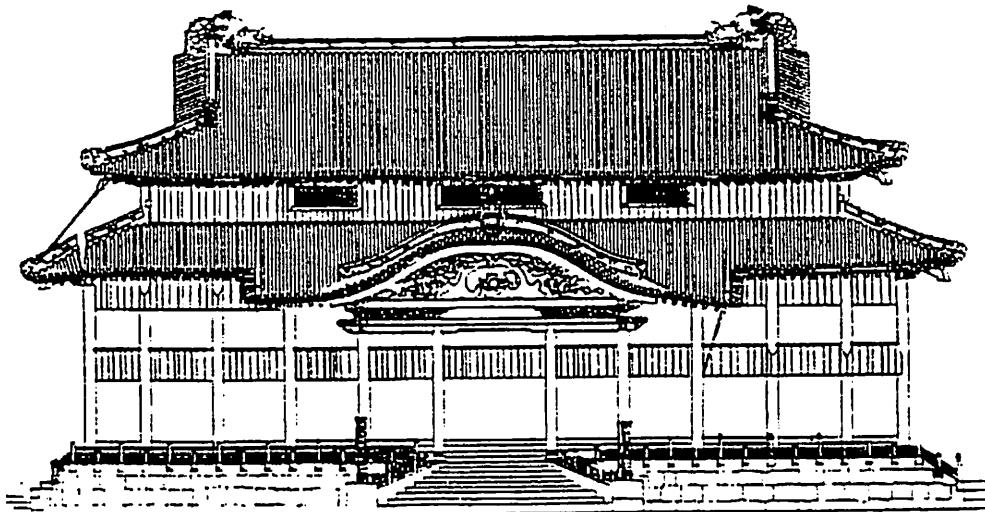
図面① 修理前の図面は、大龍柱が正面向き。

修理前の図面（図面①）は、大龍柱が正面向き。

昭和解体修理前の実測図面では、壊れて落ちそうになっている向かって左側の棟（隅棟）を吊っている状態と、唐破風右側の傾斜している

軒を棒で支えて補強している状態を図面にしている。ここでも大龍柱は、正面向きであり、小龍柱は無い。修理後の図面には、小龍柱もあり、大龍柱は向かい合う形をとっている。

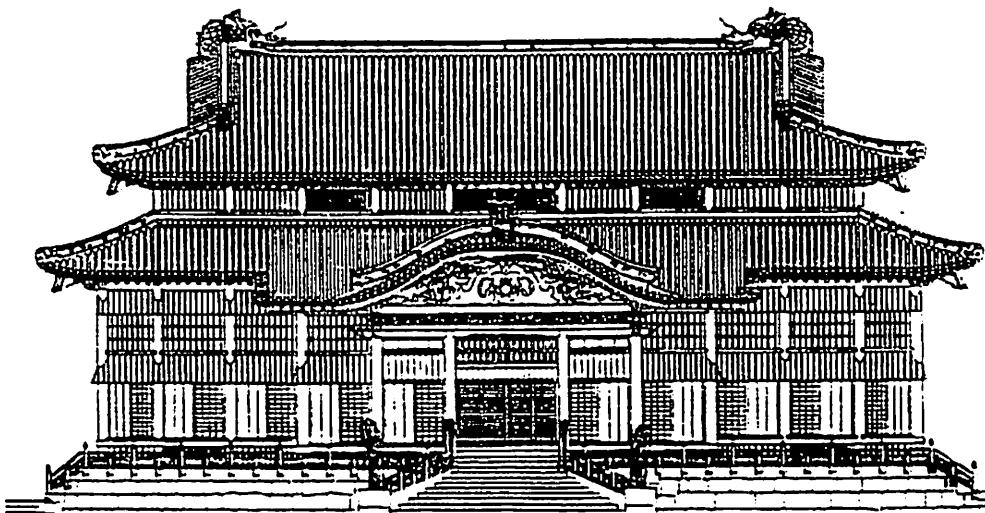
図面② 修理後の図面は、大龍柱が向かい合う。

修理後の図面（図面②）は、大龍柱が向かい合う。

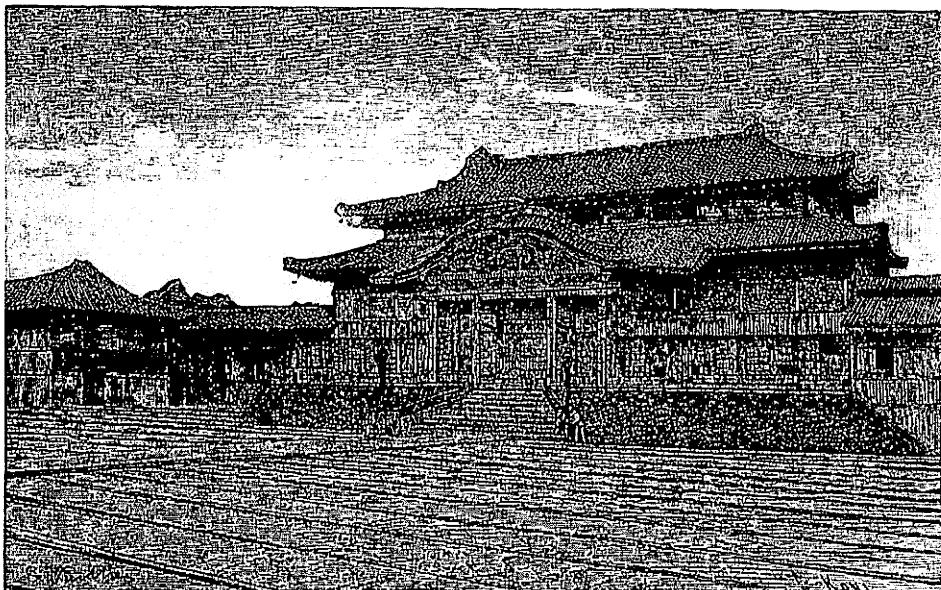
木版画① 青い目が見た「大琉球」より

この木版画（木版画①）は、写真をレベルテガット、下絵がブイヤール、版画はコールによって制作されている。写真を基にして下絵を描き、版画にしているので、1877年（尚泰30年）の正殿が正しく表されていると思われる。大龍柱の向きは正面である。

写真を基に木版画にしているのであれば、大龍柱の正
面向きは信頼性がある。小龍柱が無く、北殿の向きは
1877年（尚泰30）のものであるのか？
正殿降棟の獅子も描かれていない。

3. 木版画（木版画①）が制作されたのは、1877年（尚泰王30年・明治10年）であり、レベルテガットによって写真を撮つたものをブイヤールが下絵に描き、版画をコールが彫つたと推測すると、写真は当時の情景を捉えているので、大龍柱の大きさや正面向きだった事の確認がとれる。この版画には写真から転写する段階で主要な部分（正殿）に重点が置かれ、北殿等は、なんらかの理由で写し間違えたという想定はできないか。あの当時これほど正殿を描写できると言う事は、よほど詳しい資料があったためと考えられ、信憑性はある。

写真から版画に転写するときは、写真をなぞって写せば正確に形が捉えられる事ができるが、小さい写真から拡大したり、見て写す作業になると、その建築の特徴を理解していないと見落とす事もある。例えば、正殿の版画には右側の降棟（阿形の獅子）が描かれていない。

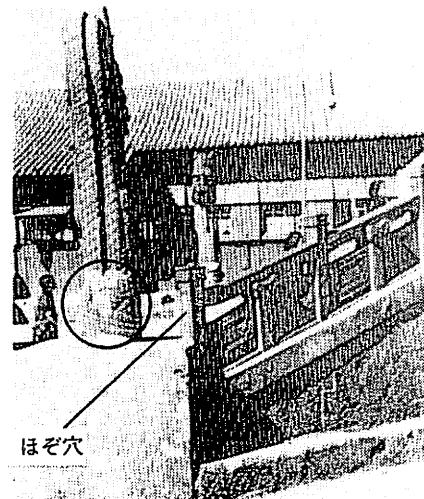
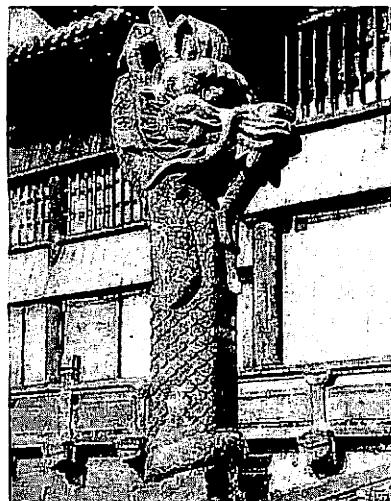
写真⑩ 田辺泰著『「琉球建築」写真16』より

向かい合う大龍柱。吽形である。
下部巻き付け部分と胴体部の取り付け
る面が間違っている。

側面に当たる箇所である。田辺泰の「琉球建築」にある写真の拡大写真(写真⑩、⑪)も、胴体中央部の継ぎ目が大分修正されていて、胴体の鱗の流れを見ると、とぐろの巻き付け部分の鱗に食い込みがあり、形態をおかしくしている。

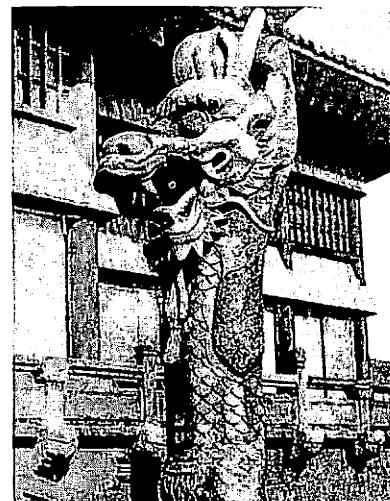
写真⑪ 田辺泰著『「琉球建築」写真15』より

向かい合う大龍柱。阿形である。
下部巻き付け部分に胴体部の鱗が斜め
に走り、巻き付け部分にくいこみ曖昧
になっている。

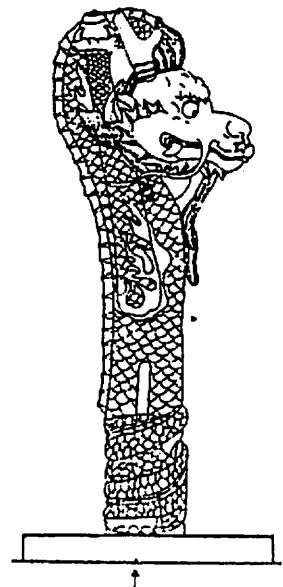
拝殿図より 大龍柱・吽形
前脚の上下の位置付けが図
のようであれば、下図では
顔面の向きは逆にならなけ
ればならない。

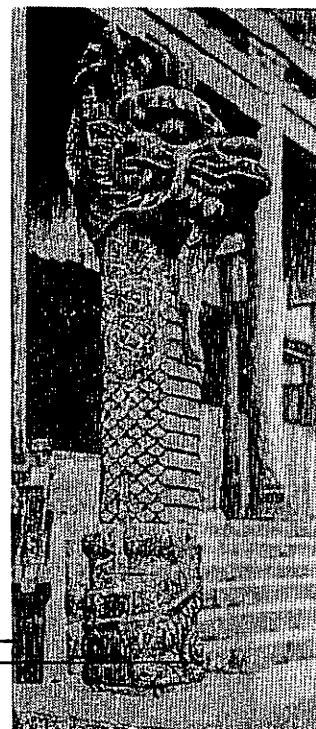
尾の先端が正面に
位置付けられるの
が、本来の形状で
ある。

鎌倉芳太郎著
「沖縄文化の遺宝」より 大龍柱・吽形

この様に昭和の解体復元工事に伴う大龍柱の設置では、下部のとぐろの巻き付け部分と胴体との取り付け方の調査が十分行われなかつた事が分かる。鎌倉芳太郎の大龍柱の正面向きの写真（写真⑫）では、下部の巻き付け部分にある龍の尾の先端が、正面に位置づけられており（小龍柱も同じ形態を取っている。首里城正殿予備設計報告書「首里城正殿大龍柱・縮尺1/5復元経過について」参照）、昭和の復元修理時に判断を間違つたと思われるし、「向き」もあえて向かい合わせたのは、何を根拠にしたのか今後の課題である（尾の先端位置付け参照）。

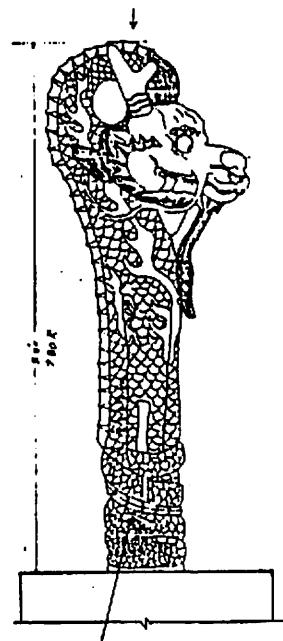
尾の先端が側面に位
置付けられている。

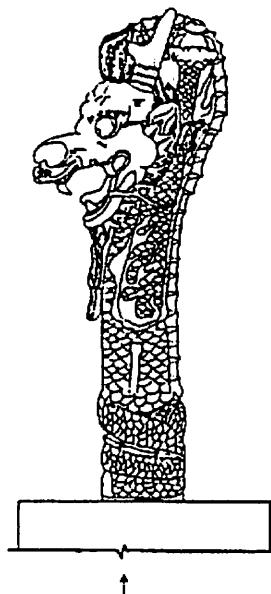
拝殿図の阿形側面像であるが、顔面は同一方向を向いているにもかかわらず、前脚の位置付けが曖昧である。

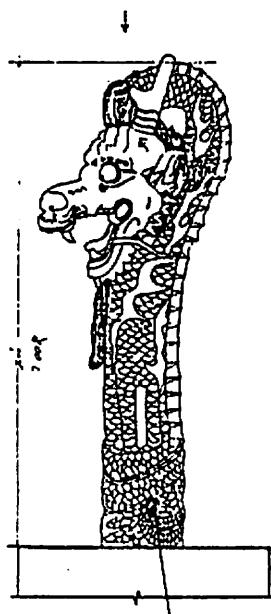
拝殿図より 尾の先端が側面に位置付けられている。

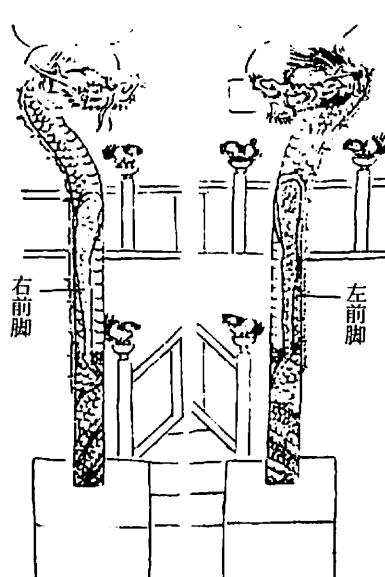
「寸法記」より

龍の前脚を絵図では下に構えさせている。

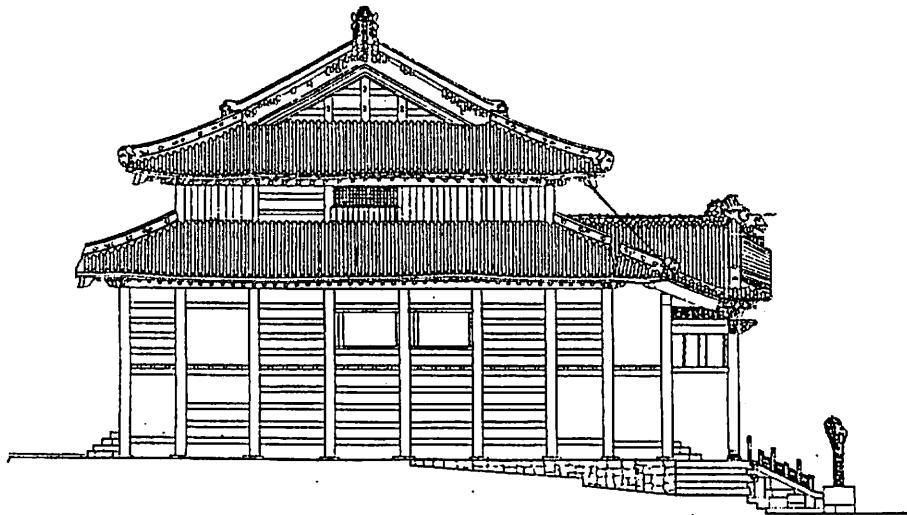
図面①- 1、修理前の図面。側面

図面①- 1、図面②- 1、の建物側面全体図を見ると、正面を向いた唐破風龍頭と、同じく大龍柱は自然に見え、しかも造形的である。

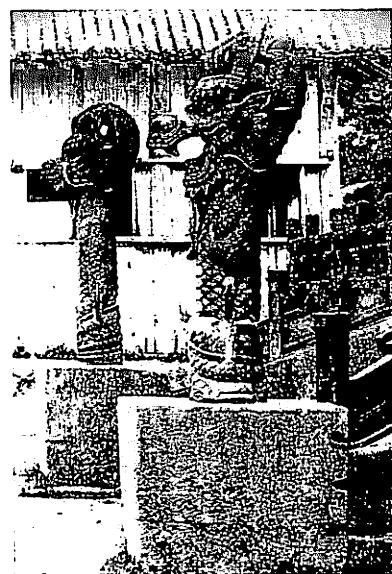
「沖縄文化の遺宝」より
正面向きの大龍柱。大きな台座と
勾欄が不釣合にみえる。

これらの事と共に台石の有無に関係があると考えられるものに、正面階段の形がある。正面階段の勾欄が斜めに配置されている事は、間口を広く取り、奥行きを深く見せる効果を狙ったもので、首里城正殿を大きく見せるという独自性があると思われるが、後補とみられる大龍柱の大きな台石によって、斜めに配置された勾欄の効果が損なわれ、造形的にも合わない形になっている。

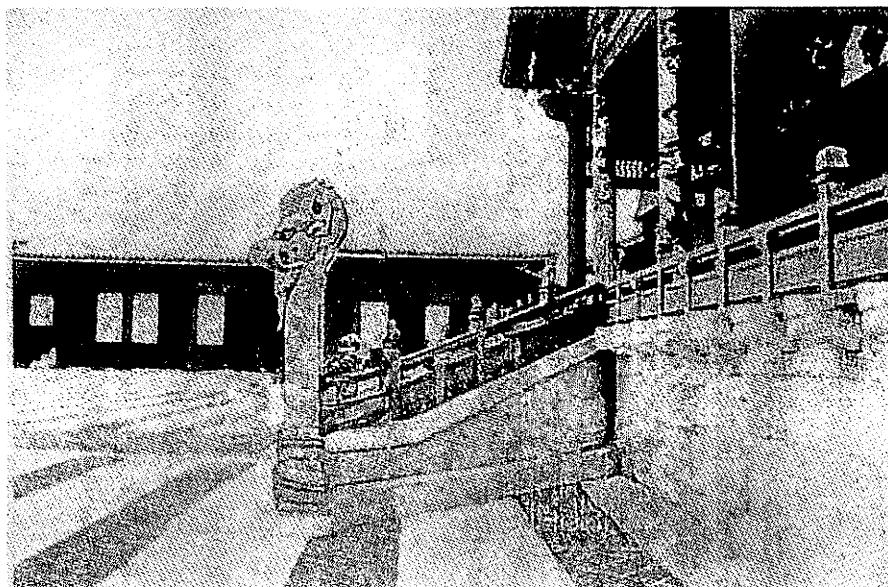
創建当初の龍柱及び勾欄を真横から想定してみた。正面階段は急勾配であり奥行が少ない。末広がりの階段を造っているのは首里城正殿を大きくみせる一つの工夫と考える。正面向きに構えている阿・吽形の大龍柱は、勾欄に組み込まれることによって構造的にも流れがスムーズにつながっていく。

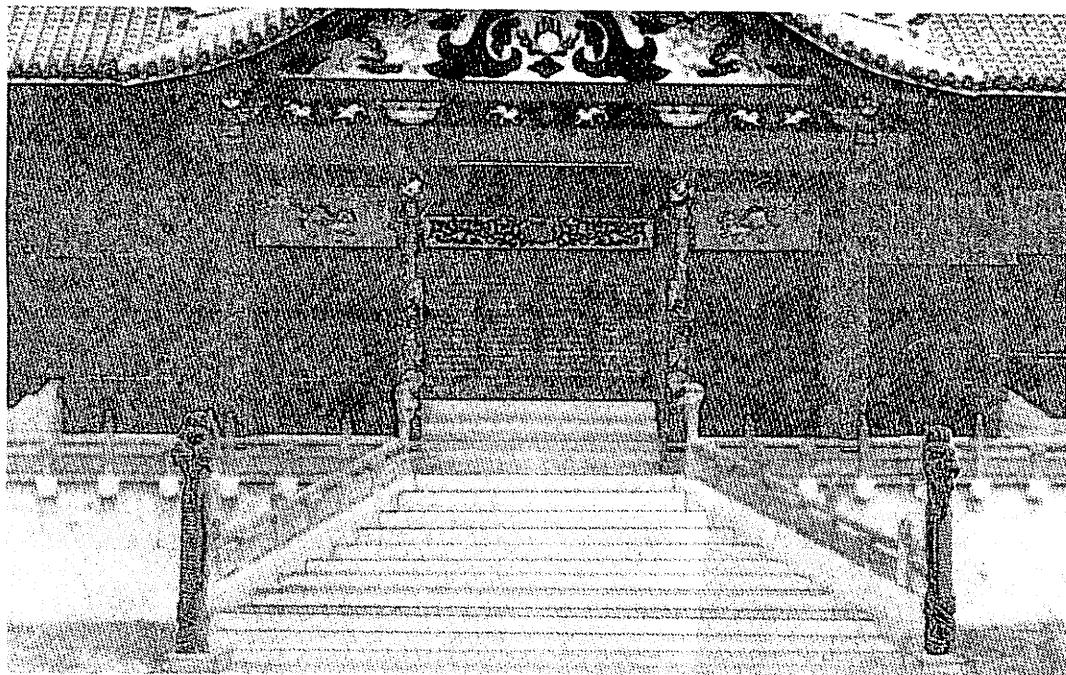
今まで述べた事を総合して、創建当初の龍柱及び勾欄を想定してみた。この状態にすることによって、末広がりの階段、親柱としての龍柱と勾欄の関係が一体化すると考える。
