## 沖縄北部国頭マージ地帯における崩壊

Seiichi GIBO, Tingning ZHAO, Mitsuhiro KARASHIMA, Keizo SASAKI and Mitsuzo YOSHIZAWA : Slope failures in the Kunigami-Maaji (red) soil area in Okinawa

\* 琉球大学農学部  
\*\* 北京林業大学(琉球大学客員研究員)  
\*\*\* 大分県中津下毛地方振興局  
\*\*\*\* 利根コンサルタント(株)  
\*\*\*\*\* (株)清光研究所  
琉球大学農学部学術報告 45 : 157~166 (1998)

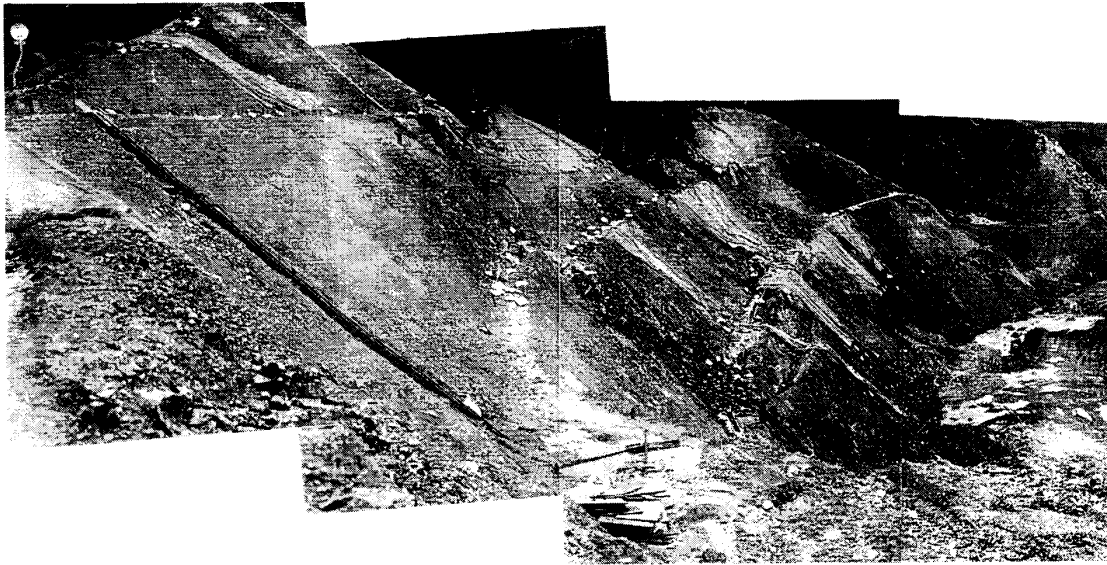
法面崩壊事例を表-1に示す。写真-1は名護市多野岳で発生した切土法面の崩壊(A)である。道路建設に伴い切土された500mにわたる強風化岩法面で、豪雨の際に8カ所が崩壊した。崩壊は、斜長50m、幅60m、最大深度7mの中規模のものから斜長30m、幅20m、最大深度3mのものまでであった。すべり面は、写真-2に示すように、すべり方向の地質弱面が転化したもので、強風化岩はスレート状に2~3cm厚さで剥離された。断面図は図-1に示す通りであり、崩壊は典型的な流れ盤性の層すべりである。崩壊土砂の一部は直接的に溪流に流出した。写真-3は名護市真喜屋の農地開発地区で発生した切土法面崩壊(A)である。農道の切土法面が豪雨によって斜長15m、幅12m、最大深度3mにわたり崩壊した。写真-4のように、すべり面はれき層内にあり、やはり地質弱面が転化したものである。断面図は図-2に示す通りである。崩壊土砂は道路側溝を閉塞し、一部が流出した。写真-5に示す真喜屋の切土法面崩壊(B)は、斜長30m、幅44m、最大深度2.5mの浅層すべりである(図-3)。崩壊は、切土に伴う応力解放によってれき層内の亀裂が拡大・開離し、雨水が浸透して誘発されたものである。すべり面付近の亀裂面は黒褐色に変色しており、写真-6のようなせん断破壊に伴う軟弱なシルト薄層の形成が認められた。写真-7は、宜野座村前山圃場整備地区の細粒シルト層の崩壊(B)で、復

写真-1 名護市多野岳崩壊 (A)

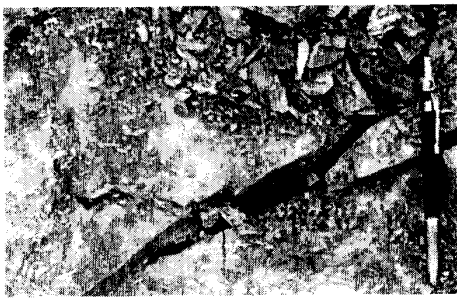
写真-2 多野岳崩壊 (A) のすべり面付近にみられる地層弱面

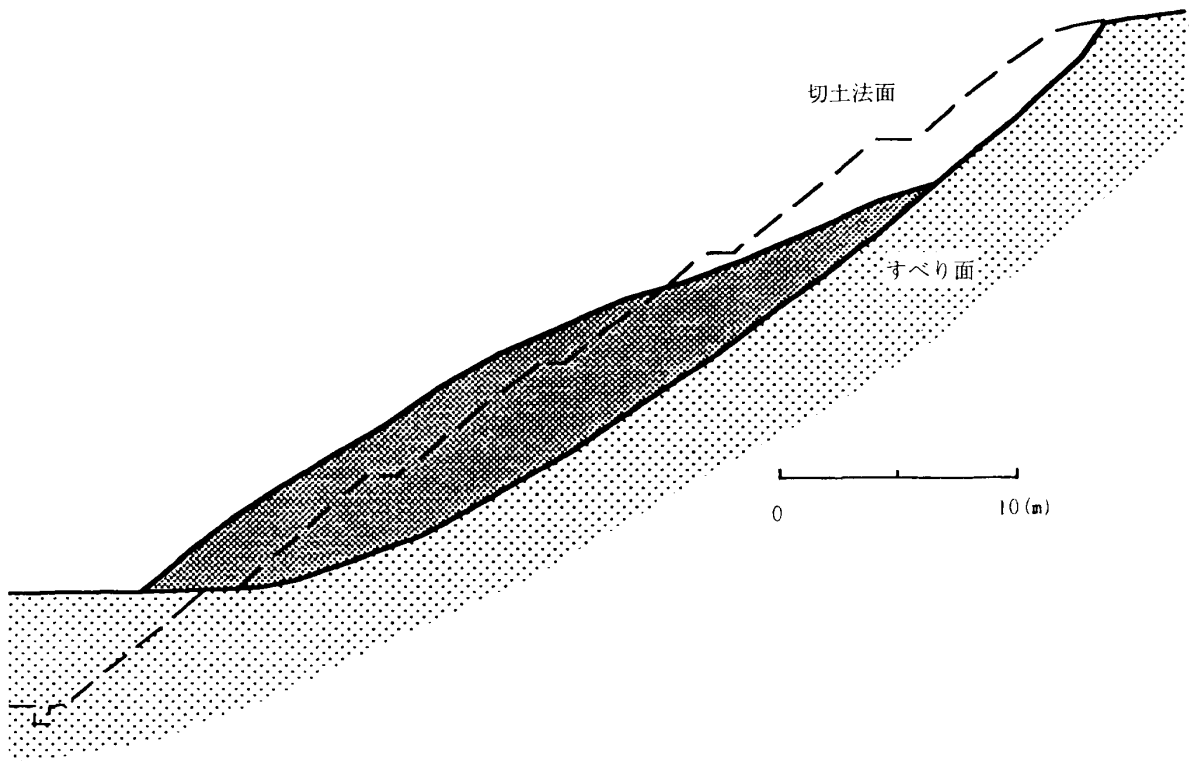
図-1 多野岳崩壊 (A) の断面図

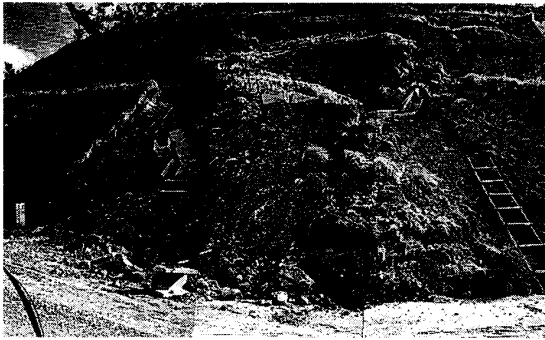
写真-3 名護市真喜屋崩壊 (A)

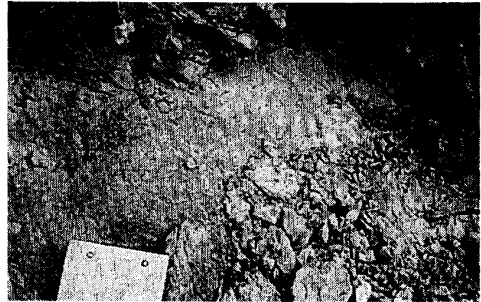
写真-4 真喜屋崩壊 (A) のすべり面の状況

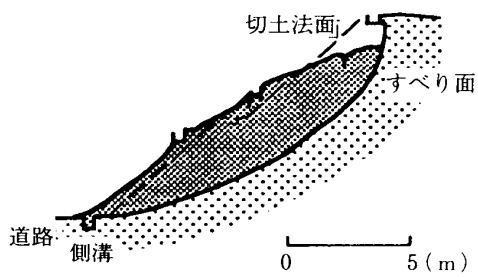
図-2 真喜屋崩壊 (A) の断面図

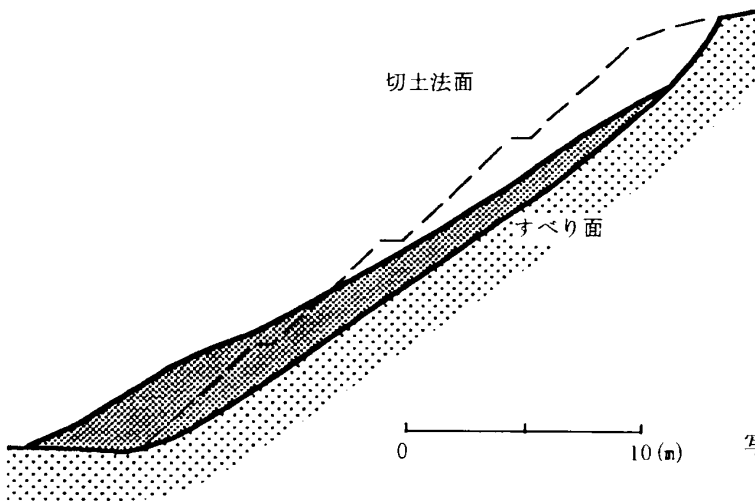
図-3 真喜屋崩壊 (B) の断面図

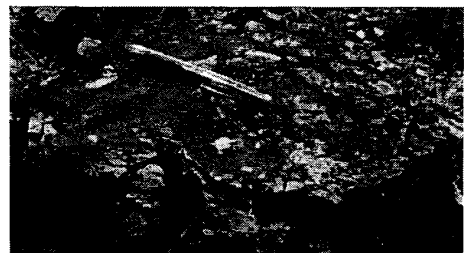
写真-6 真喜屋崩壊 (B) のすべり面付近れき層の破壊面にみられる軟らかいシルト薄層

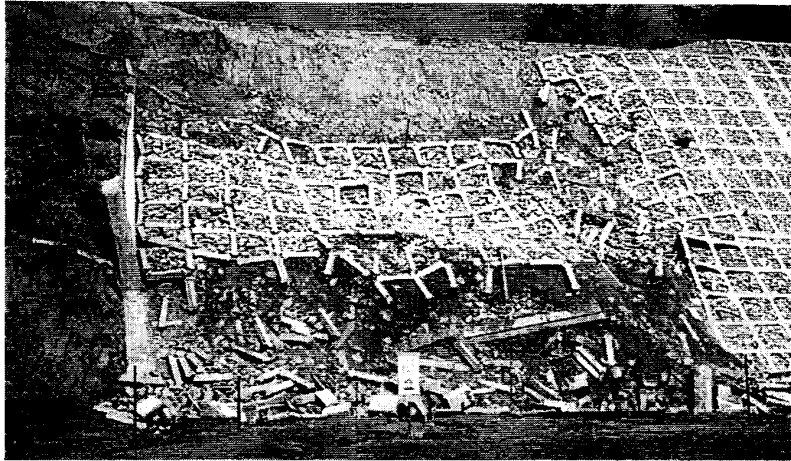
写真-7 宜野座村前山崩壊 (B)

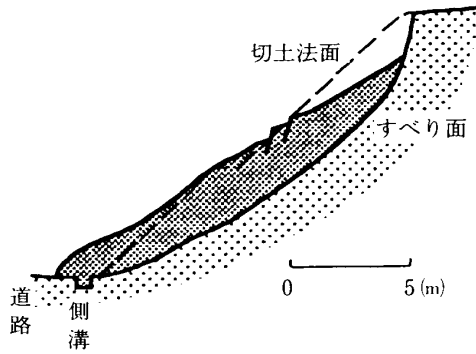
図-4 前山崩壊 (B) の断面図

旧対策後に再発した状況を示す(図-4)。小規模な崩壊が切土の全域で発生した。写真-8に示すように、すべり面は細粒シルト層内にみられた。法面の頭部の引張り亀裂は、切土に伴う横圧の解放により形成されたものである。写真-9は側溝周辺と畑面に形成されたガリの状況を示す。これは、崩壊土砂による側溝閉塞が原因で、流出水が畑面で集中流となりガリ侵食を引き起こしたものである(写真-10)。写真-11は東村上新川の県道沿い切土法面で多発した崩壊の代表的なもの(C)で、規模的には斜長10m、幅20m、深度1.5mで、小さい(図-5)。写真-12に示したすべり面の状況からわかるように、切土による応力解放に対して敏感に反応する細粒シルト層と固結シルト層の境界面がすべり面に転化している。特定の方向の切土法面で崩壊が起こっており、道路を隔てた切土法面には変状が全く認められない(写真-11)。このような崩壊では、土砂は側溝を経由して、溪流に流出する。

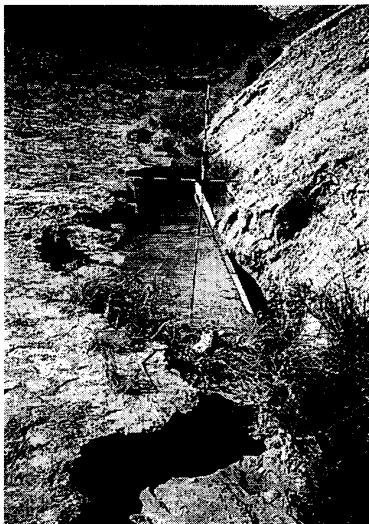
写真-9 前山崩壊 (B) の側溝付近の洗掘状況

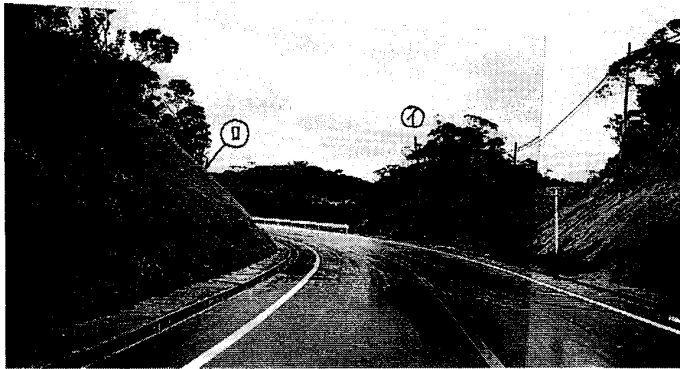
写真-11 東村上新川の切土法面と面積

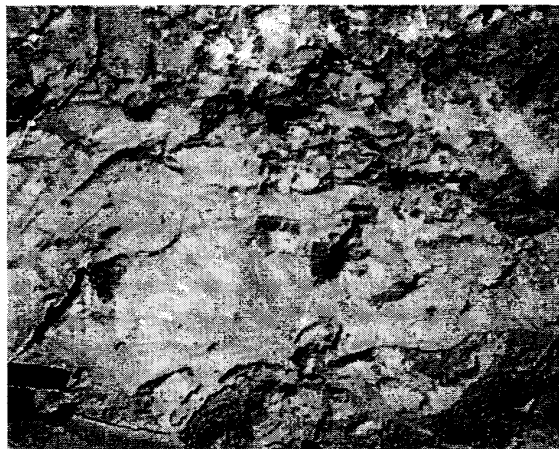
写真-12 すべり面に転化した細粒シルト層と固結シルト層の境界面

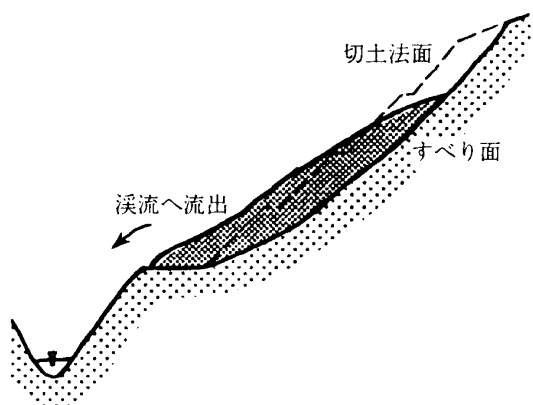
崩壊は流出土砂の生産源となる。表-2は崩壊土砂の流出形態を①~③に分類し整理したもので、模式的には図-6~8のように示される。①の形態は、谷地形において道路の法面工事中に崩壊が発生し、崩壊土砂の一部または全部が直接的に溪流に流出する。②では、整備後の切土法面における崩壊土砂は側溝を介して流出する。しかし、農地に面した切土法面崩壊では、③のように、側溝が崩落土砂によって閉塞されると、豪雨の際の流出水は畑面を拡散し、二次的な流出土砂を生産する。すなわち、畑地は流出水による面状侵食を受け、集中流となるところではガリ侵食となって大量の土砂が地区外に流出する。

図-6 崩壊土砂の流出形態①

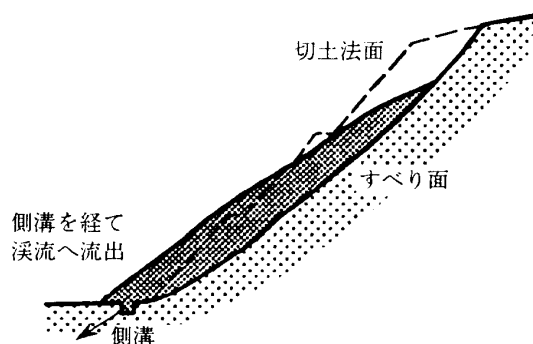
図-7 崩壊土砂の流出形態②

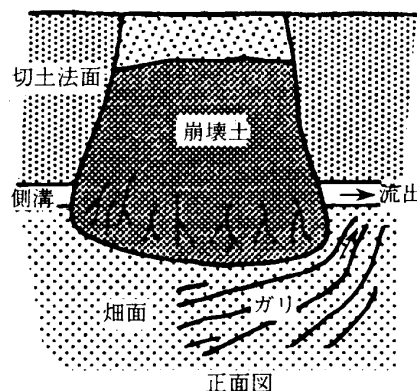
図-8 崩壊土砂の流出形態③

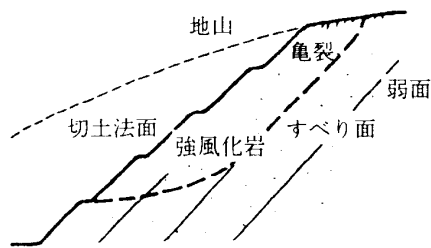
崩壊の最大要因は土質強度である。得られた土質強度を基に切土法面・斜面の崩壊を3形態に分類した。図-9の模式図は弱面に規制される強風化岩崩壊である。弱面は流れ盤性で、走向傾斜角が35°以上である。切土に伴う応力解放により弱面領域が弱体化・拡大し、雨水浸透によって崩壊が誘発される。強風化岩は高強度(>>れき層の強度)であるので、崩壊発生の危険度は、切土勾配の大小よりも、す

べり面に対する弱面領域の占める割合に左右される。事例としては、中規模なものが多野岳（A）、小規模なものが真喜屋（A）である。図-10はれき層の崩壊である。れき層は、強度的に小さな衝撃で容易に分離破壊するほどに脆くなっている。層には縦横に開口亀裂が存在するので、横圧解放に反応して切土面に平行な層厚部分が緩み、切土勾配が1:1.0より急な場合に浅層すべりを引き起こす。真喜屋（B）がその崩壊事例であり、長大な法面ほど崩壊の危険性が高いようである。図-11は細粒シルトの崩壊である。応力解放に対して敏感に反応する細粒シルト層と固結シルト層との境界面がすべり面に転化する。細粒シルトは強度的に弱く、切土によって法面頭部に引っ張り亀裂が形成されるので、雨水が弱面に侵入して不安定化する。前山（B）および上新川（C）のような小規模崩壊はこの形態に相当する。真喜屋（C）の地すべり性崩壊は、れき層中に地質弱面が存在する場合で、強風化岩崩壊とれき層の崩壊との中間的な形態といえる。切土による応力解放によって頭部の亀裂面が開口して弱面に雨水が侵入し、すべり面が形成される。崩壊土は一体となって移動する。

図-9 流れ盤性の強風化岩の崩壊

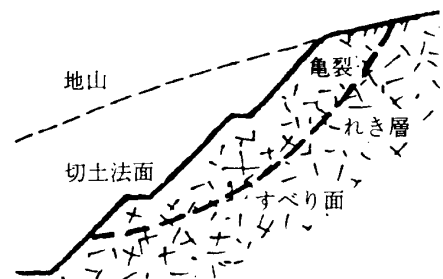
図-10 れき層の崩壊

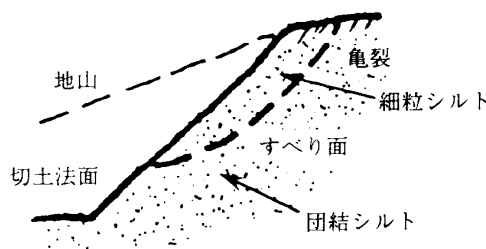
図-11 低強度の細粒シルトの小崩壊
