# 泥岩地帯自然斜面の安定と残留強度

宜 保 清 一\*

Seiichi GIBO : Residual strength and stability of natural slopes in Shimajiri mudstone

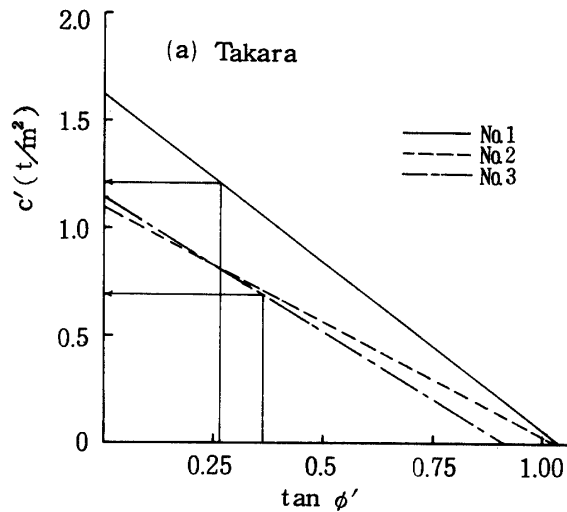
Fig. 7-a.  $c' - \tan \phi'$  diagram

いま、飽和時(地表面まで地下水位が上昇)にすべり移動が起こるためにはどの程度のせん断強度であればよいかを求めるため、 $F_s = 1$  と仮定して各すべり断面について  $c' - \tan \phi'$  計算を行なった結果を Fig. 7(a~e) に示す。

( Ground water level = ground surface level ,  
 $r_{sat} = 1.85 \text{ t/m}^3$  ,  $U = A \cdot r_w$  ,  $A$  : area of slice )

高良地内地すべりと与那原テック地すべりにおいて  $c' = 0$  の時  $\tan \phi'$  が大きめに求められ、親里地内(II)地すべりにおいて  $\tan \phi' \approx 0$  の時  $c'$  が  $2.5 \text{ t/m}^2$  前後になっている。

与那原, 玉城, 高良地内地すべりのすべり面付近の新鮮泥岩, 分離面および完全軟化粘土についてのせん断試験結果<sup>4)</sup>から, 泥岩斜面のすべり面に働く平均せん断強度定数の摩擦角が  $\bar{\phi}' = 15^\circ \sim 20^\circ$  の範囲にあるとして, 粘着力  $\bar{c}'$  値を Fig. 7(a~e) から読みとり, Table 1 に示す。それによると, 粘着力はすべて  $\bar{c}' = 0 \sim 1.3 \text{ t/m}^2$  の範囲にあり, 室内試験からえられるピーク強度定数に比べてかなり小さく, むしろ節理等の自然分離面や完全軟化試料の強度に近いことがわかる。

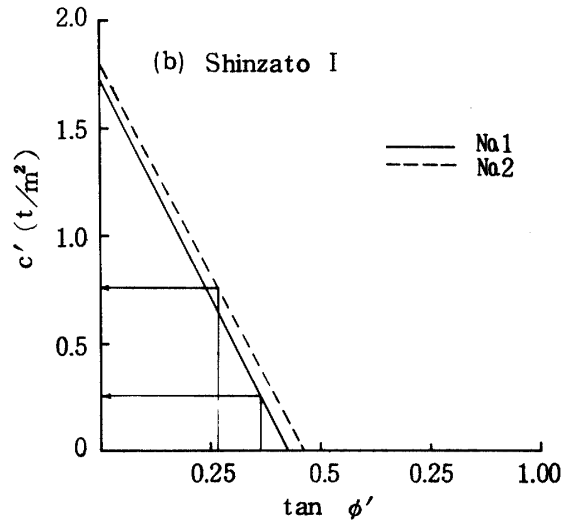
Fig. 7-b.( cont. )

( G. W. L. = G. S. L. ,  $r_{sat} = 1.80 t/m^3$ ,  $U = A \cdot r_w$  )

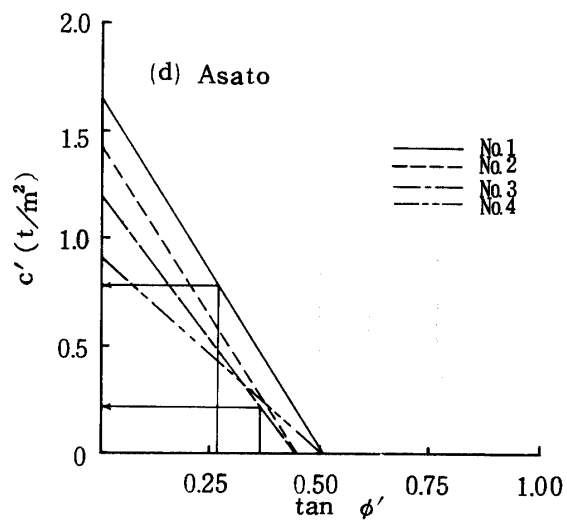
Fig. 7-d. ( cont. )

( G. W. L. = G. W. L. ,  $r_{\text{sat}} = 1.80 \text{ t/m}^3$  ,  $U = A \cdot r_w$  )

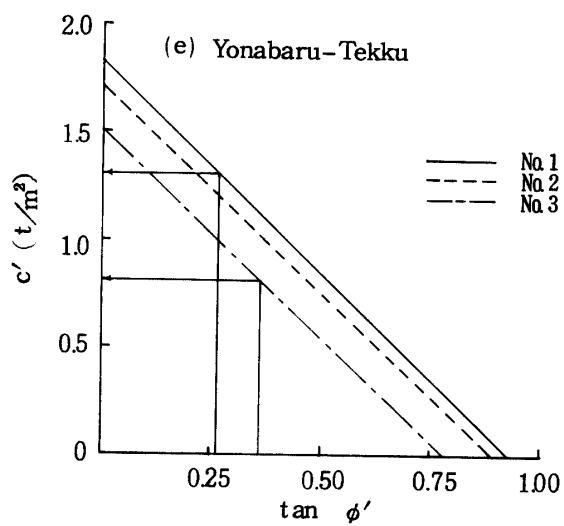
Fig. 7-e. ( cont. )

( G. W. L. = G. S. L. ,  $r_{\text{sat}} = 1.80 \text{ t/m}^3$  ,  $U = A \cdot r_w$  )
