琉球列島における石灰岩からなる崖の崩落後退に関する研究

琉球列島における石灰岩からなる 崖の崩落後退に関する研究

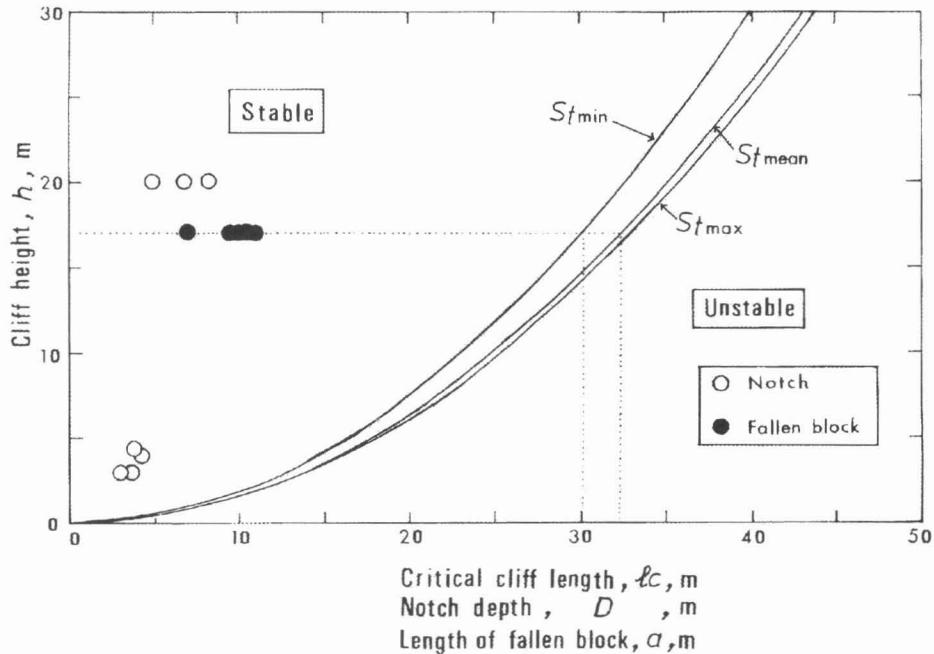
図1. Maekado (1991)による海食崖の安定解析

は崩壊したブロックのノッチ方向の長さ, 白抜きプロットは発達中のノッチの奥行きを表す. 実線は, 計算上求められたノッチの発達限界の値を示しており, 実線の左側は海食崖の安定領域となる. しかしながら, 図1において, 崩落ブロックの黒塗りプロットが安定領域に存在する. これは, 海食崖の崩壊が起きたときに, ノッチが計算により求められた大きさにまで発達しないことを示す. すなわち, 用いたモデル計算では, 崩落条件を十分に説明し得ないことを示唆する.

モデル計算に用いたパラメータは, 崖高と海食崖構成物質の密度および引張強度である. このうち, 崖高と密度の計測誤差は考えにくい. この安定解析モデルによる計算値が現地の実測値に合わない理由として, 現地岩盤の引張強度の見積もりを正確に行えていないことが考えられる. 琉球石灰岩は非常に不均質な岩石であり, 現地の海食崖では, 割れ目など多くの欠陥を見ることができる. したがって, 海食崖の岩盤強度は寸法効果をもつことが予想される. この地域の海食崖の崩壊について検討する際には, 海食崖を構成する琉球石灰岩の rock mass としての岩盤強度を知ることが重要ではないかと考えられる.

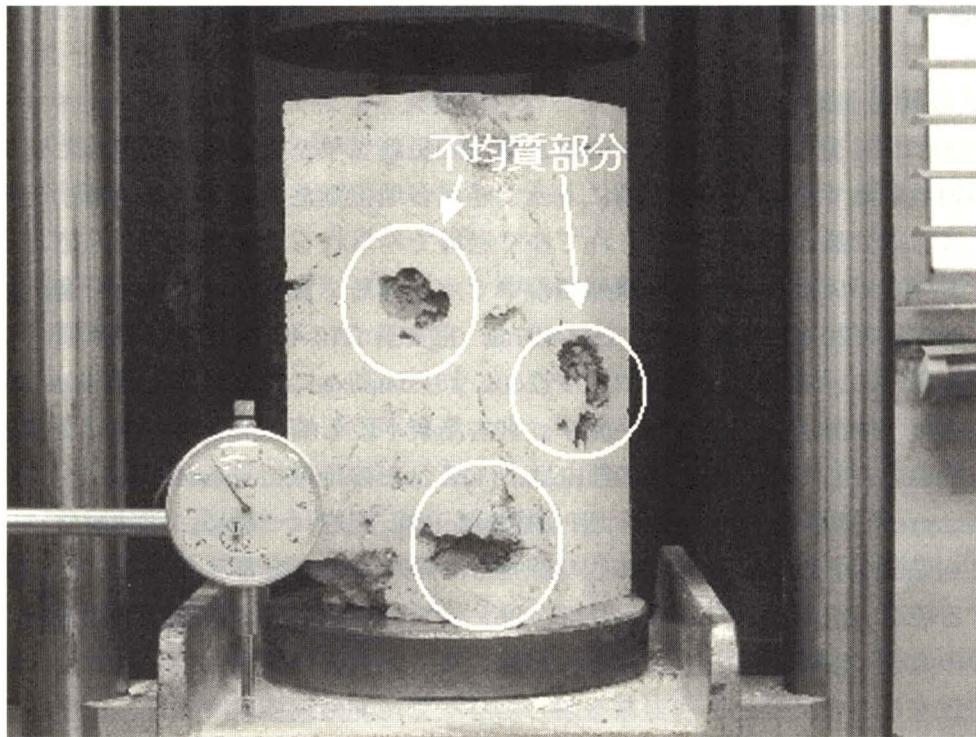
図3. 琉球石灰岩に見られる不均質部

琉球石灰岩は多量のサンゴや貝類の化石を含んでいることと、石灰質の硬質な部分と、泥質で極めて軟らかい部分とが混在していることから、かなり不均質である(図3). 琉球石灰岩の化学組成については、CaO の含有率は平均で53.8 %であり、先新第三系の石灰岩と比較すると MgO の含有量がやや多い(五十嵐・藤貫, 2001). 岩石を構成する炭酸塩鉱物としては低 Mg 方解石、アラゴナイトおよび Ca 過剰のプロトドロマイドが知られている(五十嵐・藤貫, 2001).

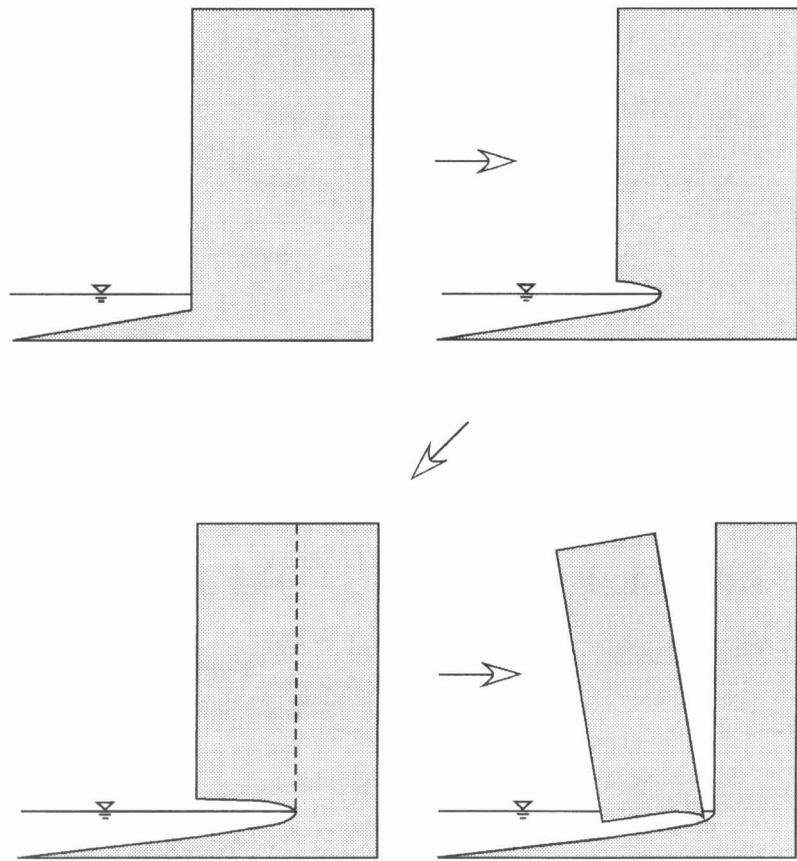
図4. 海食崖の崩壊を表す模式図

海食崖の崩壊は、前述したように、まずノッチが形成され、ノッチの発達に伴い上部の海食崖が不安定になることで発生すると考えられる(図4). ノッチが発達する海食崖については、崖高 h (ノッチの最奥部から、垂直上方へ伸ばして崖の上面にぶつかるまでの距離)とノッチの奥行き l を測量した(図5). また、海食崖の前面に存在するブロックの高さと幅が、崩壊前のそれ h と l に相当す

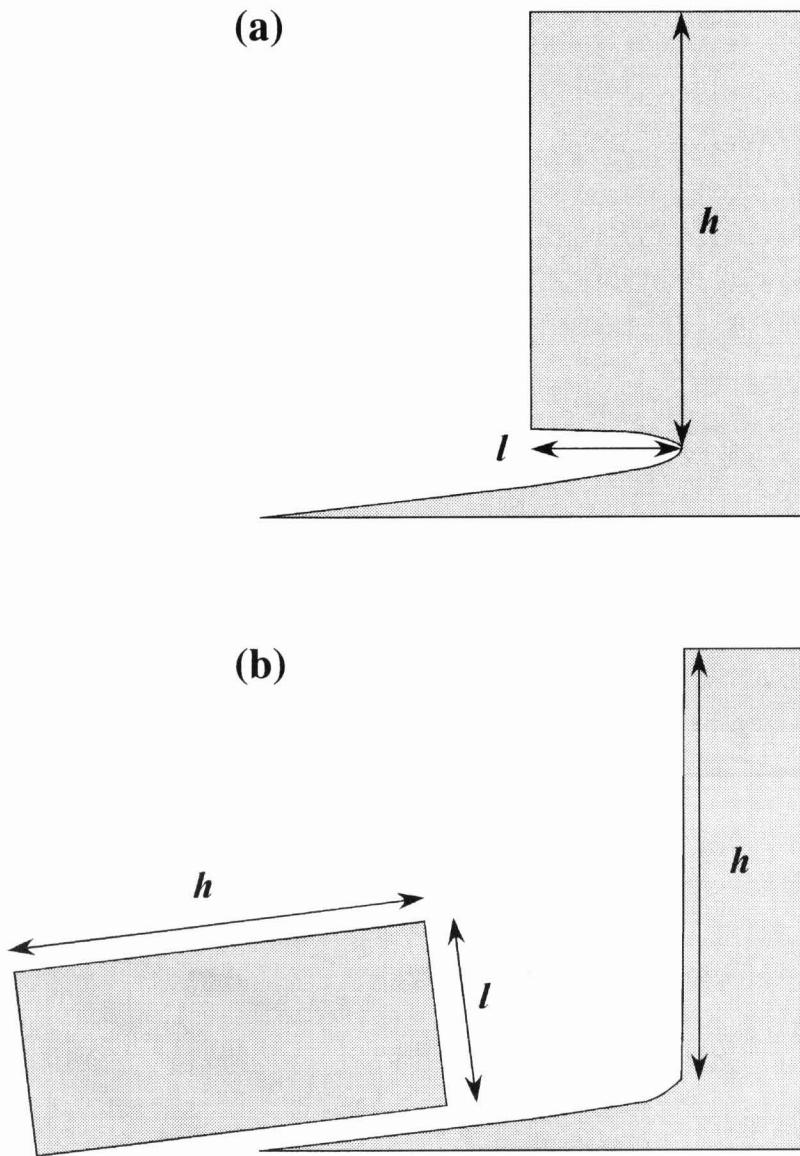
図5. 海食崖と崩壊ブロックの h と l

ると考えると、崩落ブロックの測量から、海食崖が崩壊する直前の h や l を知ることができる（図5）。

(a)崩壊前 (b)崩壊後

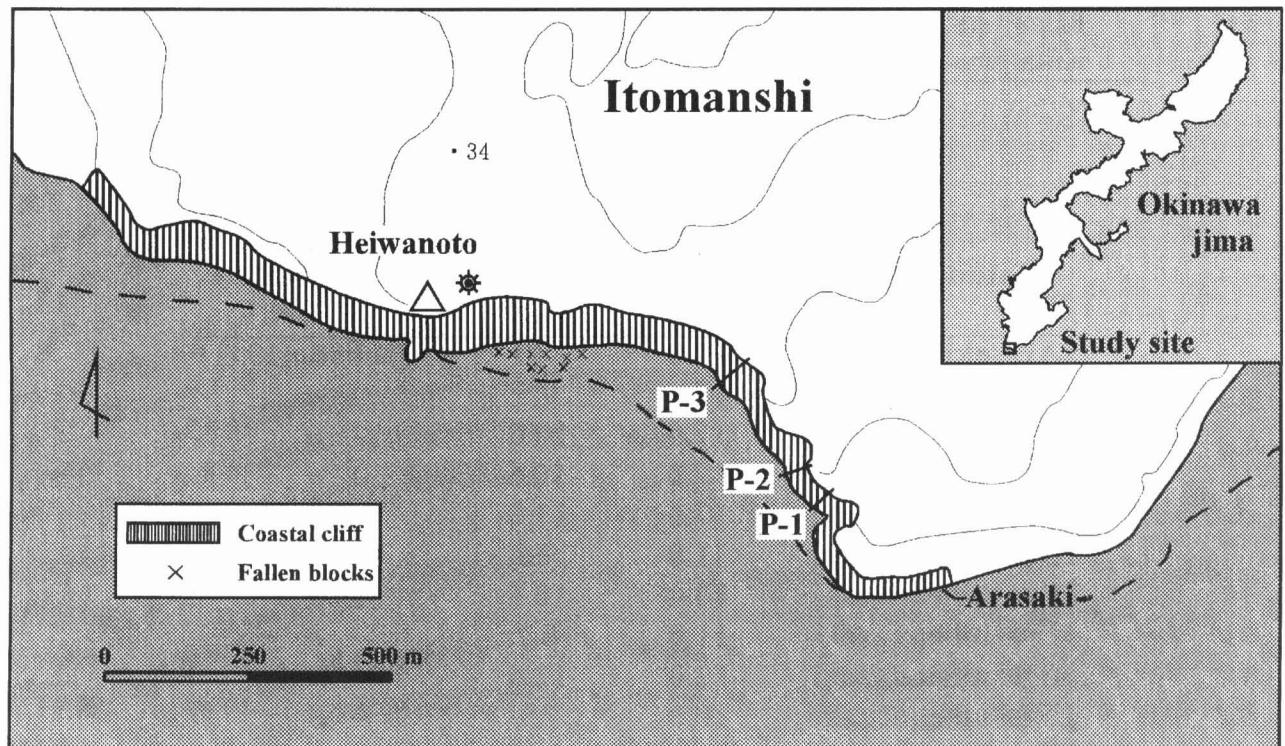
図6. 荒崎海岸の位置と地形図

荒崎海岸は、沖縄県糸満市南部に位置する(図6)。海食崖の比高は「平和之塔」付近で約30 m であり、東へ向かうに伴い徐々に小さくなつてゆく。海食崖の前面には波食棚が発達しており、波食棚の幅は最も大きい場所で約50 m である。海食崖の前面には、大小のブロックが存在する(図6中の×印)。また、海食崖上部においては、水平方向の層理面や垂直方向に発達する節理が多数存在する(図7)。任意の測線を設け、割れ目の間隔を調べたところ、幅と深さがそれぞれ20 cm の割れ目が、2.5 m に1本の割合で見られた。この面の岩盤が剥ぎ取られたと思われる一段低い層理面が露出している場所もある。この面においても同様に、割れ目の間隔を調べたところ、同規模の割れ目が、5 m に1本の割合で見られた。

P1-3は測量地点を示す。等高線間隔は10 m.

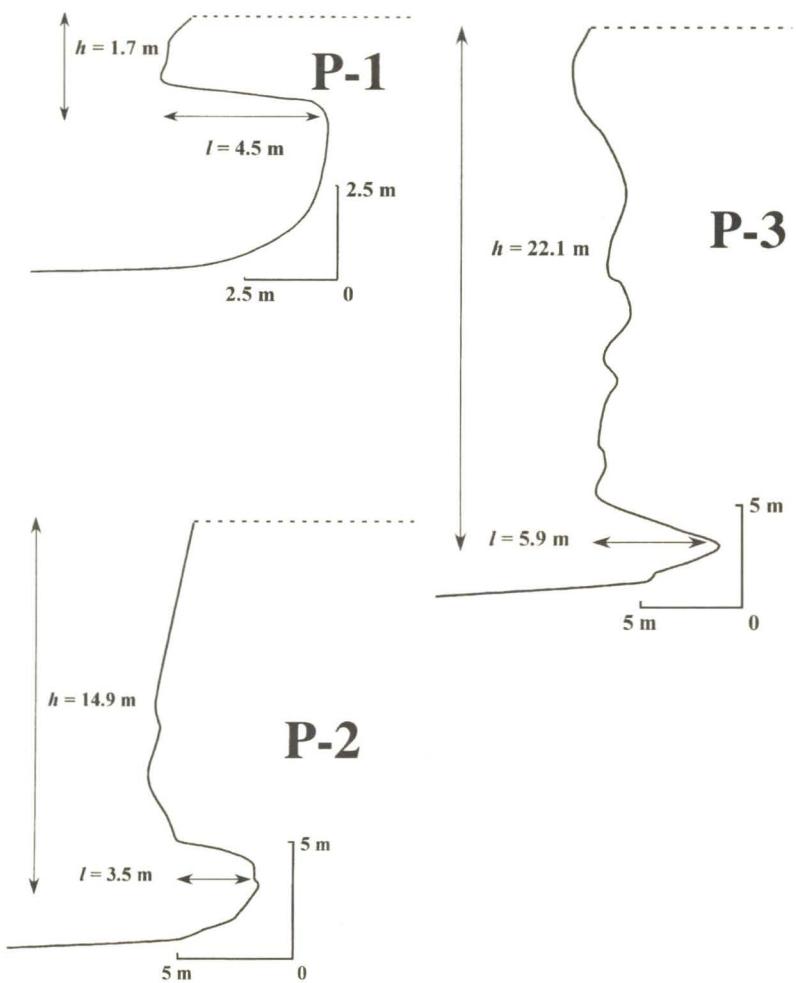
図8. 荒崎海岸の海食崖の縦断面形

荒崎海岸では、海食崖を11ヶ所、崩落ブロックを5個測量した。その中で縦断面形の計測を3ヶ所で行った。縦断面形を計測した位置は、P1, P2, P3として図6中に示した。測量によって得られた海食崖の縦断面形を図8に示す。ノッチの高さは、海食崖の崖高にかかわらず、いずれも3-4 m である。ノッチの形状は、各場所によって若干異なる。P-1と2においては、ノッチの天井部分がほぼ水平であるのに対して、P-3では、ノッチの奥へ向かうにつれて天井が下がっている。そのためノッチ全体の形状は、P-1と2においては、U字を寝かせた形をしているが、P-3では、V字を寝かせた形になっている。海食崖の崖面の形状は、各崖によって異なる。P-2では、海食崖の上部から下部に向かうにつれて徐々に海側に突き出している。そのため、海食崖前面の縦断面形は、海側へ凸と

なっている。P-3では、海食崖下部から中部にかけての崖面には凹凸が存在するものの、崖全体としてはほぼ垂直な面を持つ。一方、海食崖上部では、ややオーバーハングをしている。測量を行った海食崖の l は3.0-8.3 m, h は1.7-22.1 m であった。

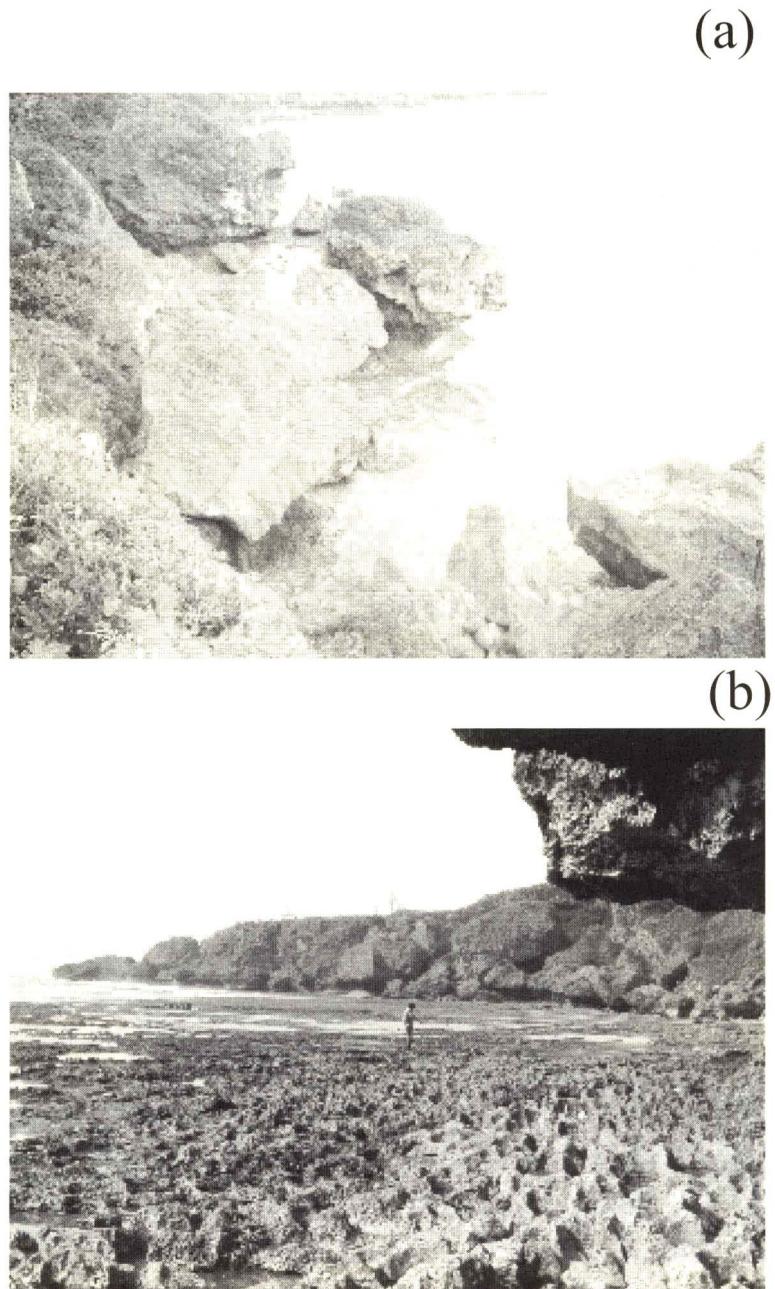
図9. 荒崎海岸に見られる崩壊ブロックと海岸の様子

測量を行った崩落ブロックの l は7.0-11.0 m, h は17.0 m であった。海食崖の前面に見られる崩落ブロックは、海食崖と同様に、その基部を波により侵食され、ノッチが発達している(図9)。そのため、現在見られるブロックは丸みを帯びているが、崩壊直後は立方体または立方体であったと思われる。荒崎海岸において見られる崩落ブロックは、海側へ倒れ込んでいるものや、崩壊前の海食崖と同様に、崩壊した後も水平を保っているものがある(図9)。

(a)崖上から撮影(b)崖下から撮影

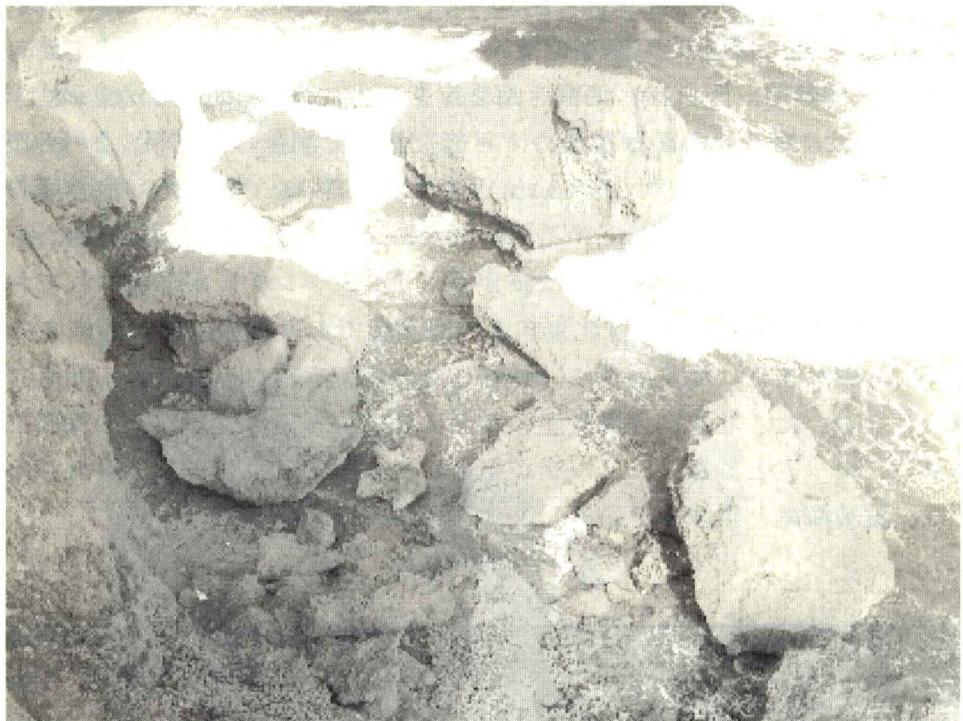
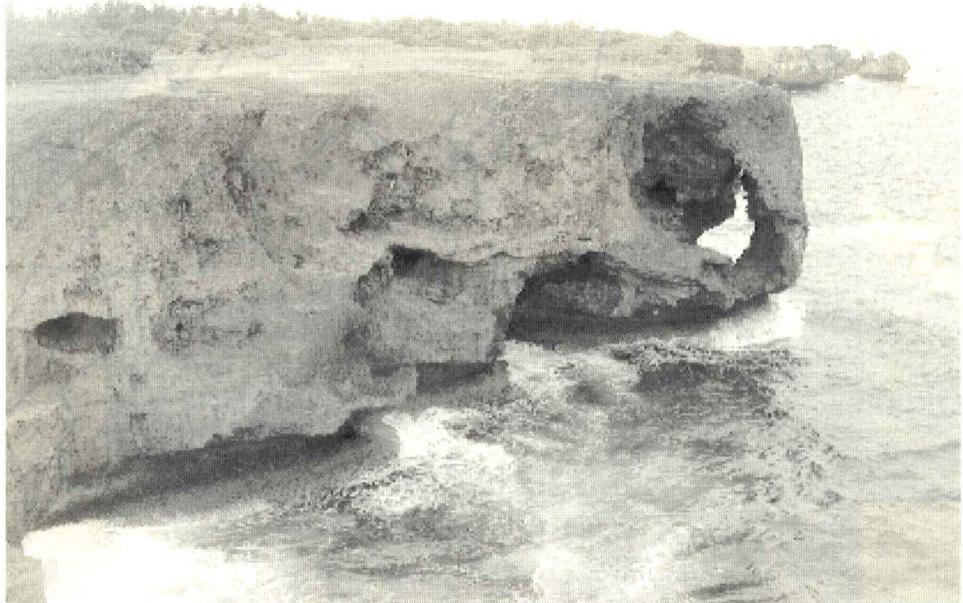
図11. 万座毛の北東向き海食崖(a)の基部と西向き海食崖(b)の様子

万座毛海岸（以後、万座毛とよぶ）は、沖縄県国頭郡恩納村の中部に位置する景勝地である（図10）。ここに発達する海食崖の比高は北東側で約30 m、南西に向かうにつれて徐々に小さくなり、最も小さい場所では約15 mである。万座毛では、崩落ブロックが存在するのは北東向き海食崖の前面であり（図10中の×印参照、図11-a），西向き海食崖の前面には存在していない（図11-b）。万座毛では海食崖下に下りることができなかつたため、可能な範囲で測量した結果、2ヶ所のみの測量にとどまった。測量を行った海食崖の l は6.6-8.8 m、 h は17.8-19.2 mであった。海食崖の上面には芝生や植生が見られ、北から南へ緩傾斜しているが、ほとんど平坦な面となっている。海食崖の前面の形状は、ほぼ垂直である。海食崖の前面には波食棚（サーフベンチ）が形成されており、その幅は最大で約10 mである。波食棚の発達は北東向きの海食崖でのみ観察され、西向きの海食崖ではほとんど発達していない。また、海食崖下には降りることができなかつたため、崩落ブロックの測量を行うことはできなかつた。北東向き海食崖の前面に見られる崩落ブロックの基部には、荒崎海岸において見られるブロックと同様に、ノッチが発達している。これらのブロックが海食崖の前面に点在する様子は、荒崎海岸と類似している。

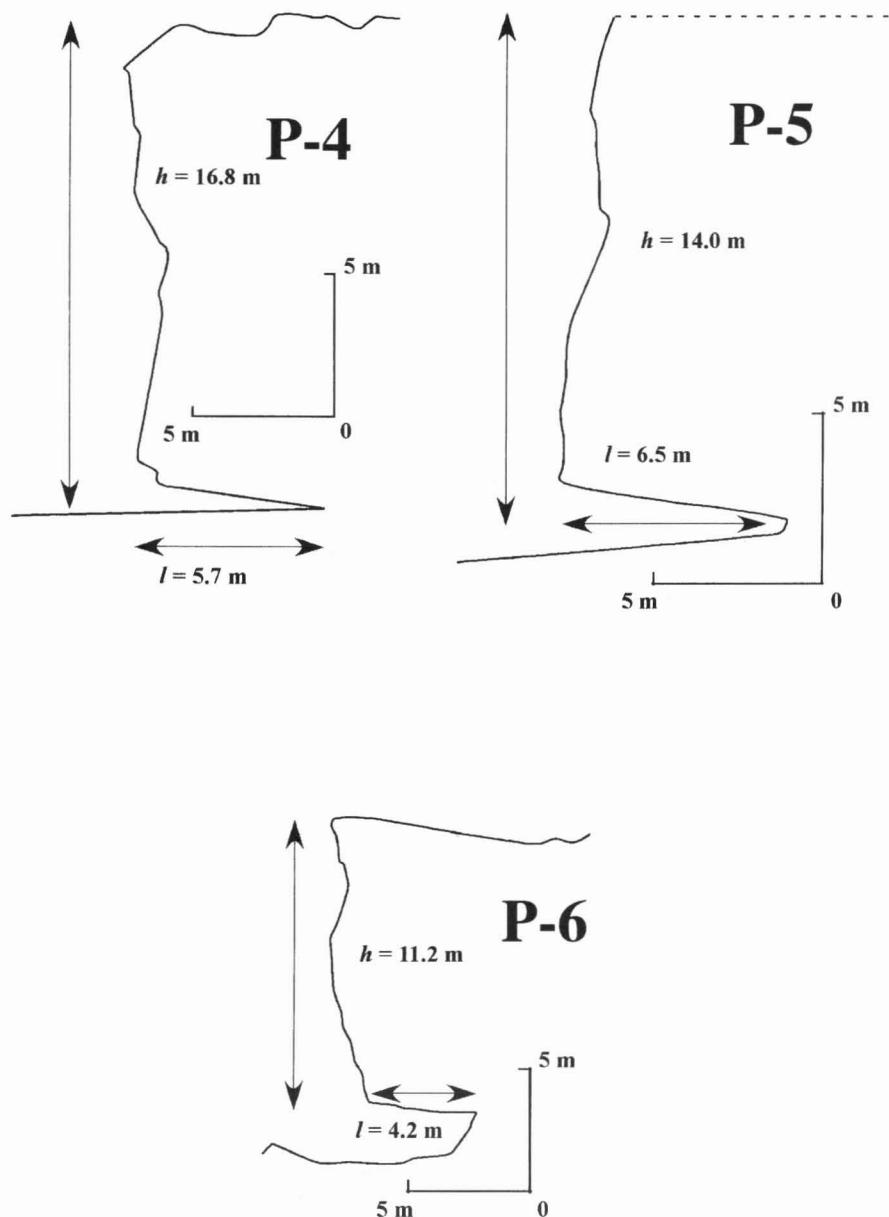
図13. 東平安名崎の海食崖の縦断面形

縦断面形を計測した位置は、図12中に示した(P4-6)。測量によって得られた海食崖の縦断面形を図13に示す。ノッチの高さは、2-3 mである。ノッチの形状は、荒崎海岸で見られたものと同様に、U字とV字を寝かせた2種類が見られる。U字が見られるのは、P-6であり、P-4と5では、V字型のノッチが見られる。海食崖の前面の形状は、崖ごとに多少異なるが、ほぼ垂直な断面を持つ。P-4と5では、海食崖の上部と下部が海側に突き出し、中部は陸側に凹んでおり、全体的に陸側に凸な縦断面形を持つ。一方P-6では、前面がオーバーハンプしている様子がうかがえる。測量を行った海食崖の l は2.9-6.5 m, h は10.3-16.8 mであった。

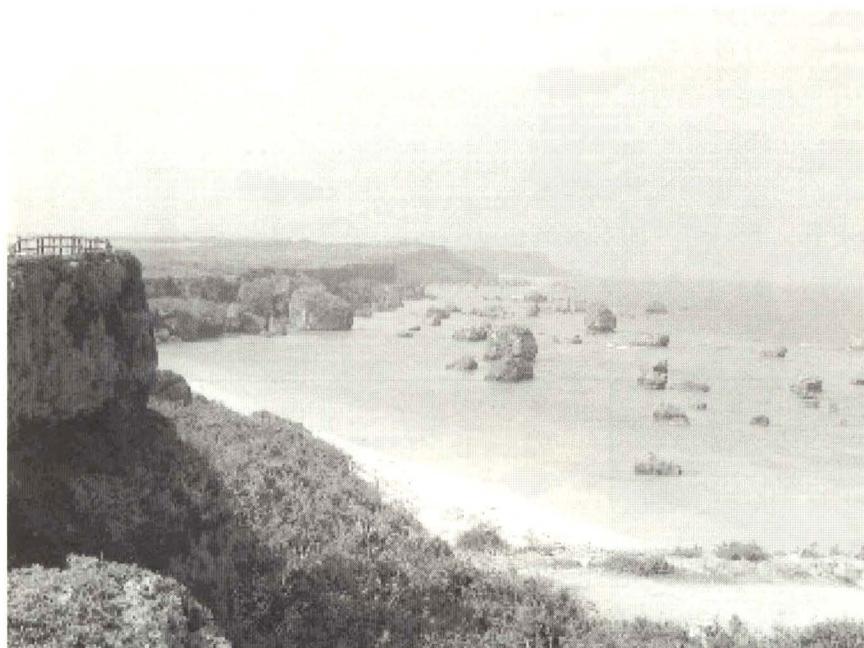
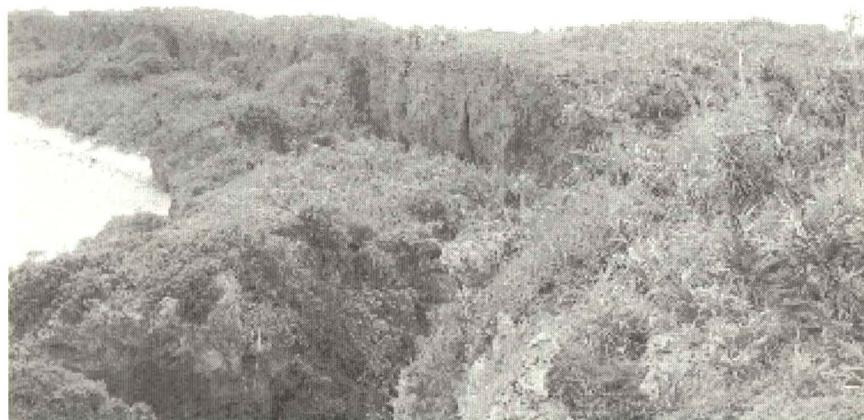
図14. 東平安名崎の沖合い(a) と海食崖の部(b)に存在する崩落ブロック

沖に点在している場所(図14-a)や、比較的大きな崩落ブロックが断続的に海食崖に沿って並んでいる場所(図14-b)がある。波が直接当たる場所にあるブロックは、その大きさに関わらず、他の地域で見られたブロックと同様に、基部にノッチが発達している。測量を行った崩落ブロックの l は 6.3-12.6 m, h は 9.0-12.0 m であった。

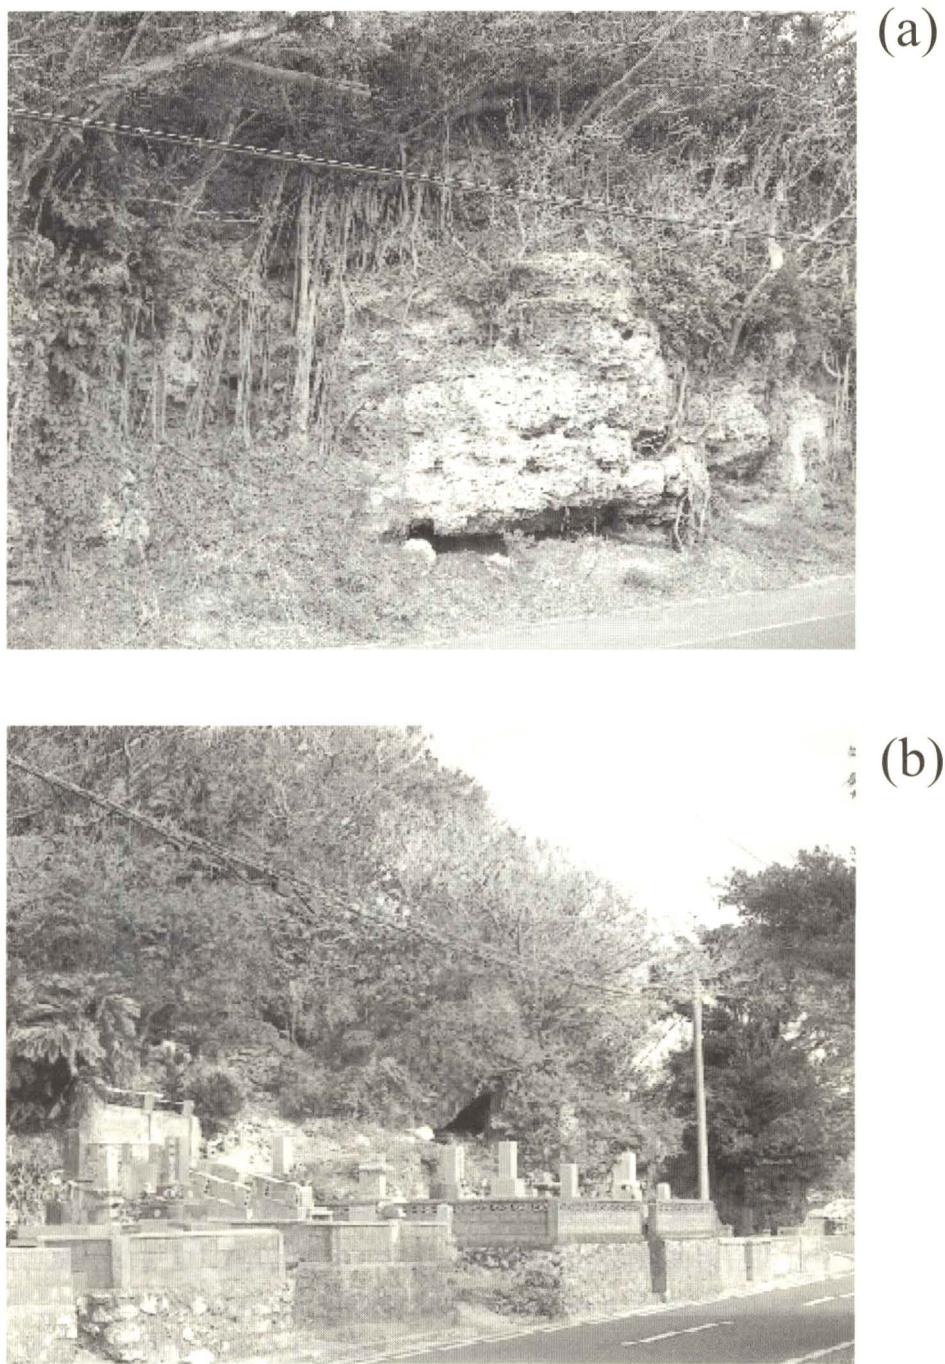
図16. 喜界島荒木に見られるノッチ(a)と志戸桶に見られる崩壊ブロック(b)

には、離水する前に形成されたと思われるノッチが存在する(図16-a). ノッチの下部は土に覆われており、ノッチ全体を見ることはできない. また、崖の前面の傾斜は、他の地域の海食崖と同様に、ほぼ垂直である.

また、志戸桶に見られる湾層の琉球石灰岩の崖において、崩落ブロックを1個測量した(図16-b). 測量を行ったブロックの l は 4.8 m , h は 3.9 m であった. ほかの調査地域においては、点在する崩落ブロックの基部が波によって侵食され、ノッチが発達していた. ところが、喜界島において計測を行ったブロックの基部には、ノッチの発達は見られなかった. そのため、この崩落ブロックは離水したのち崩壊したものと考えられる. また、ブロックは前方へ傾いている.

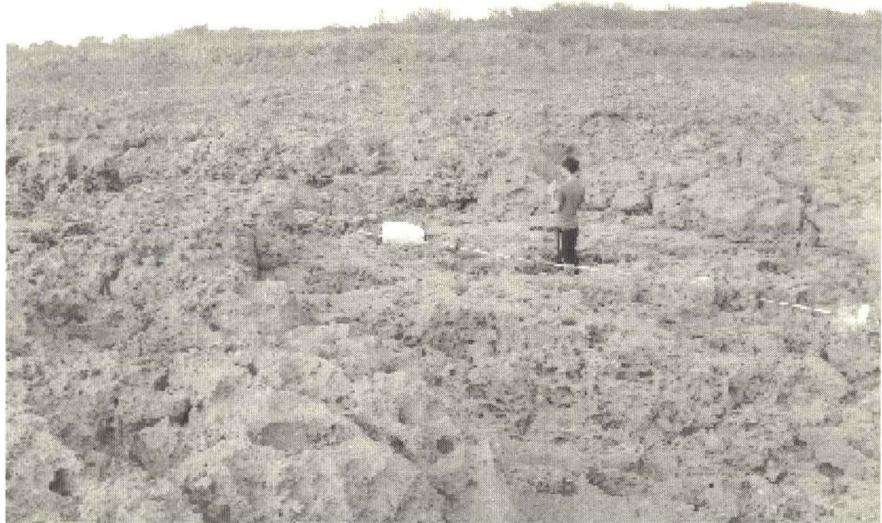
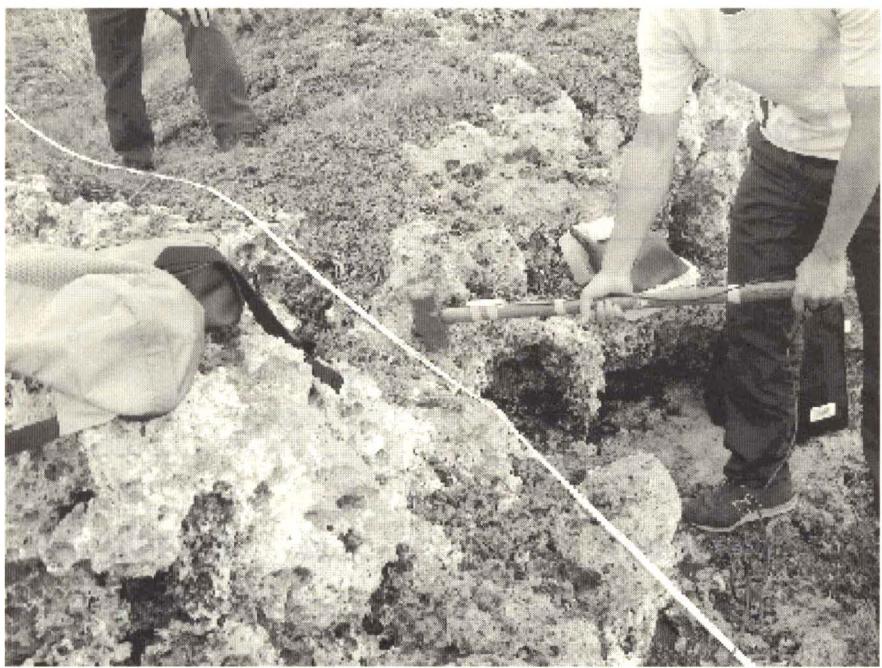
図17. 海食崖の上面における弾性波測定の様子

もう1つの測線は、海食崖の上面あるいは側面において測定したものである(図17)。測線は、荒崎海岸においては5本設けたが、そのうち、測線1, 2, 7, 8は海食崖の上面、測線3は海食崖の側面に設けた。また、東平安名崎においては測線3, 4, 5の3本を崖上に設けた。喜界島においては、百之台層の上面に1本設けた。また、測定時に雨は降っておらず、岩盤は自然乾燥状態であった。これらの測線の長さは各調査地点において測線ごとに異なり、10-25 m であった。

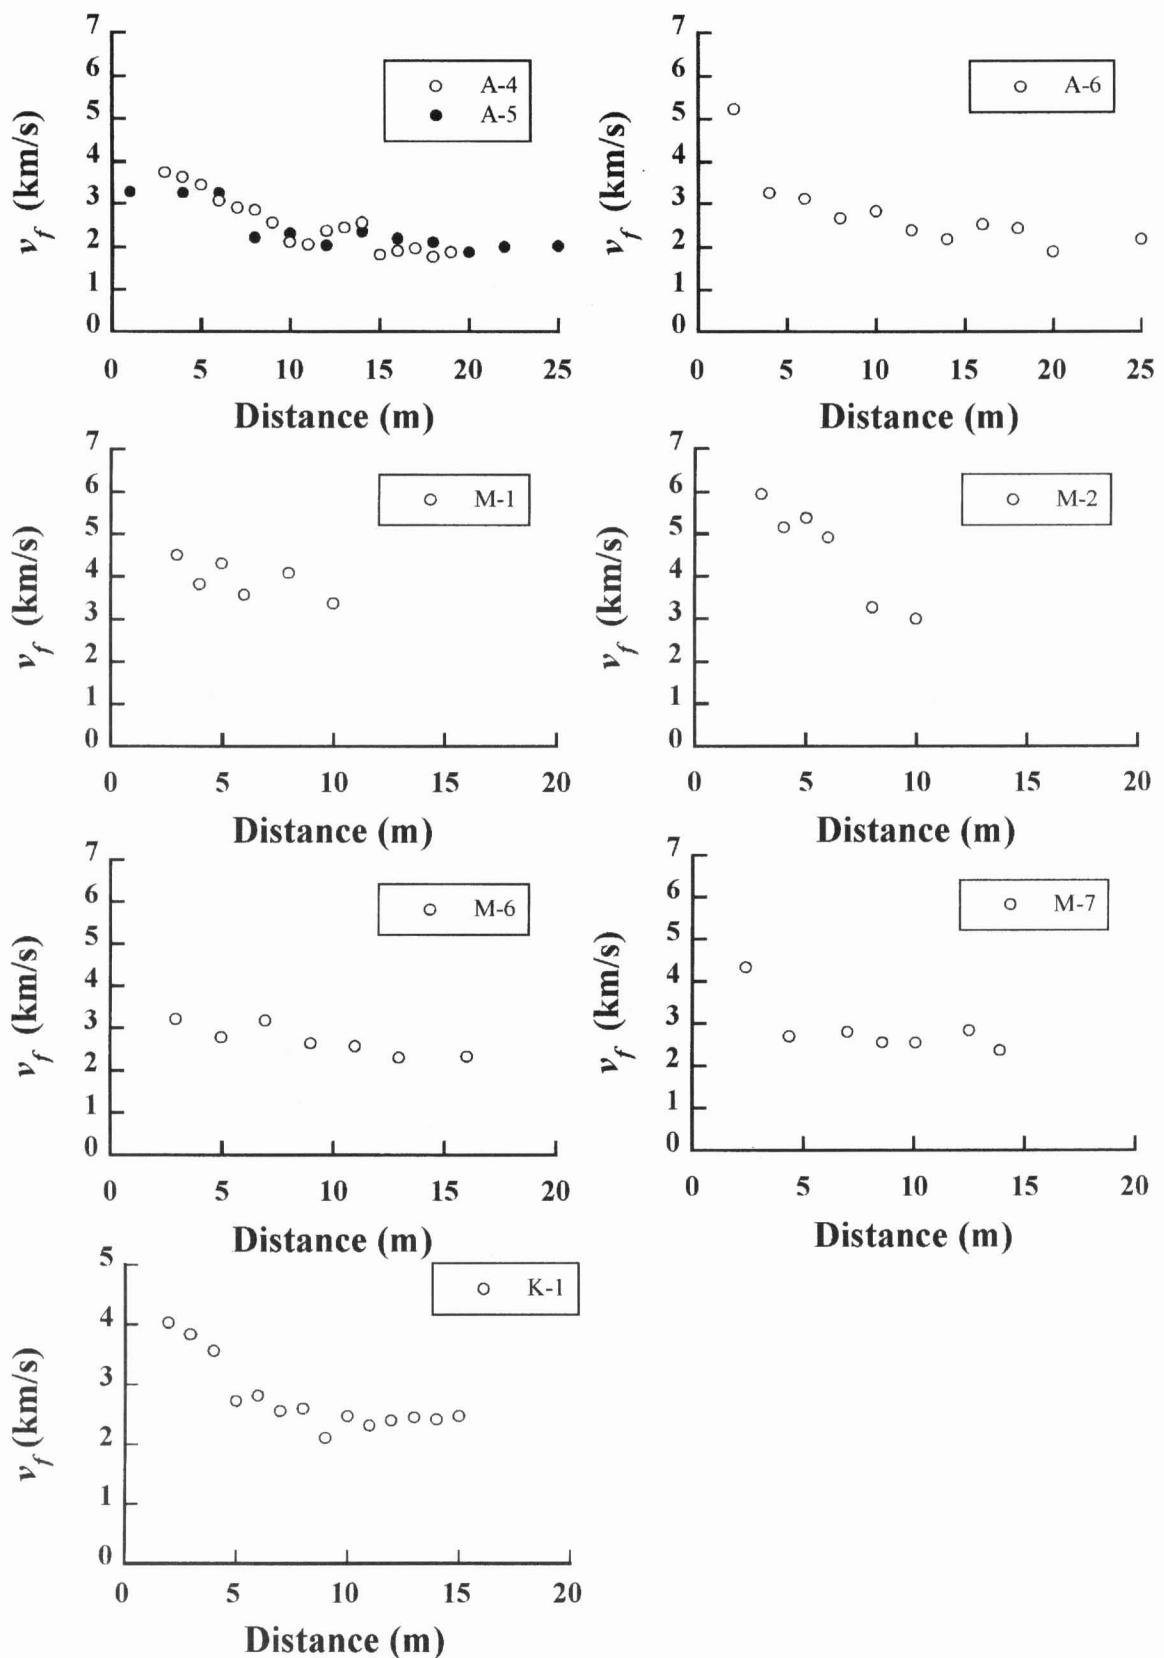
図18. 開口した割れ目を挟まない測線における弾性波速度
頭文字 A は荒崎海岸, M は宮古島, K は喜界島を表す.

荒崎海岸, 東平安名崎, 喜界島百之台における開口した割れ目を避けて設けた測線で測定された結果を図18に, 開口割れ目を含む測線については, 荒崎海岸の結果を図19に東平安名崎と喜界島百之台の結果を図20に示す. 図18からは, 3地域におけるすべての測線について, 距離が大きくなるにつれて弾性波速度が減少することがわかる. これらの測線の中から, 測定間隔が密で, 15 m 以

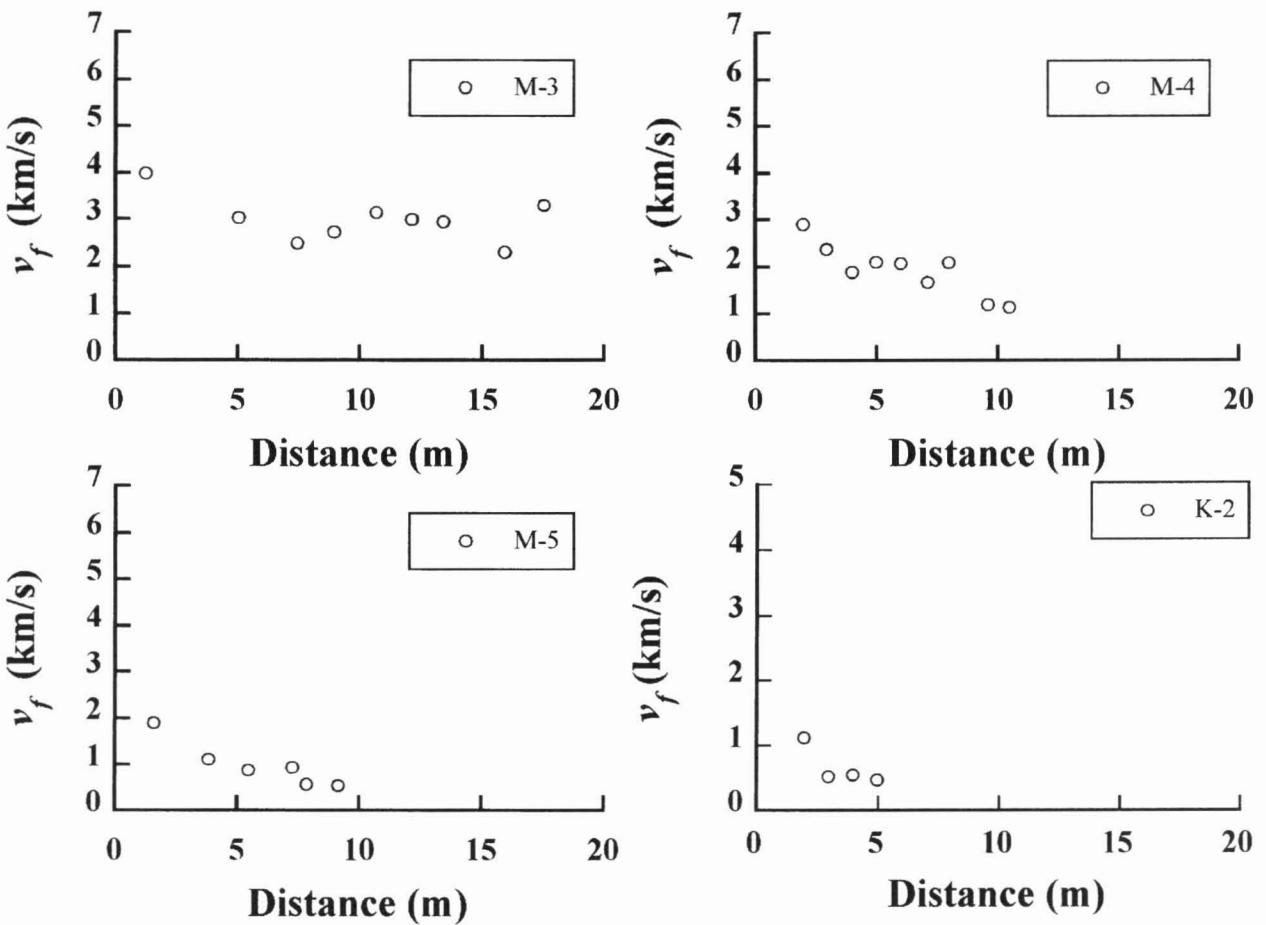
図20. 東平安名崎と喜界島の開口割れ目を含む測線における弾性波速度

一方、崖上や崖側面のような開口割れ目を含む測線において弾性波を測定した場合、その割れ目

の影響で弾性波速度が著しく低下することが多い。図24-aは、東平安名崎の海食崖における縦断面形を示しており、×印はテンションクラック（引張亀裂）と思われる開口割れ目が観察される位置を表す。ここでの弾性波測定は、崖の面にジオフォンを固定して、そこから、内陸側に向かって距離をとりながら実施した(図24-b)。このように開口割れ目が存在する場合、それらを挟むことにより弾性波速度が小さくなることがわかる。こうした弾性波速度の低下からは、開口割れ目が表面からある程度の深さにまで発達していることが予想される。現地で確認できる開口割れ目の深さは様々であり、1 m未満のものから4 mを超える場合もある。大きな割れ目が存在した場合、弾性波を計測できることがあった。

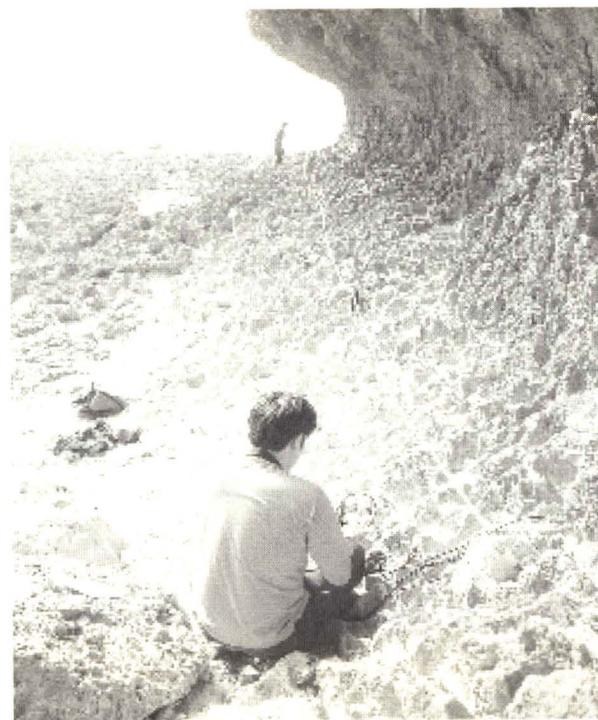
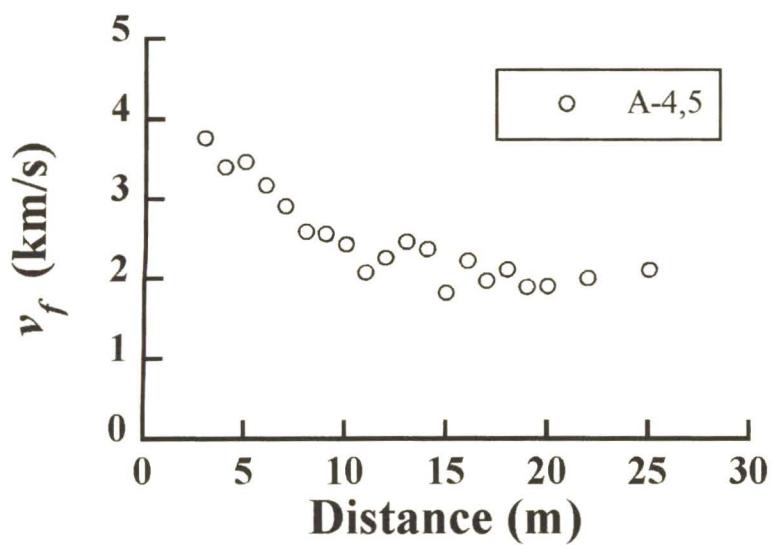
図21. 荒崎海岸における開口した割れ目のない岩盤における弾性波測定
(a)測線の様子 (b)A-4,5の平均値をプロット

上の測定距離をもつ測線を選び、調査地点ごとの測定結果を図21と図22および図23にそれぞれ示した。図21に示した荒崎海岸における結果は、測線4と5(同一測線で2度測定)の平均値をプロットしたものである。図22には、開口割れ目がなく、かつ最も大きいブロックを利用した測定結果を示した(測線6)。この岩盤の弾性波速度は、距離が大きくなるにつれて徐々に小さくなり、15 mに近づくほど、ほぼ一定値になる傾向が伺える。このように開口割れ目のない測線における弾性波速度は、距離の増加とともに滑らかに減少し、急激に減少することはない。

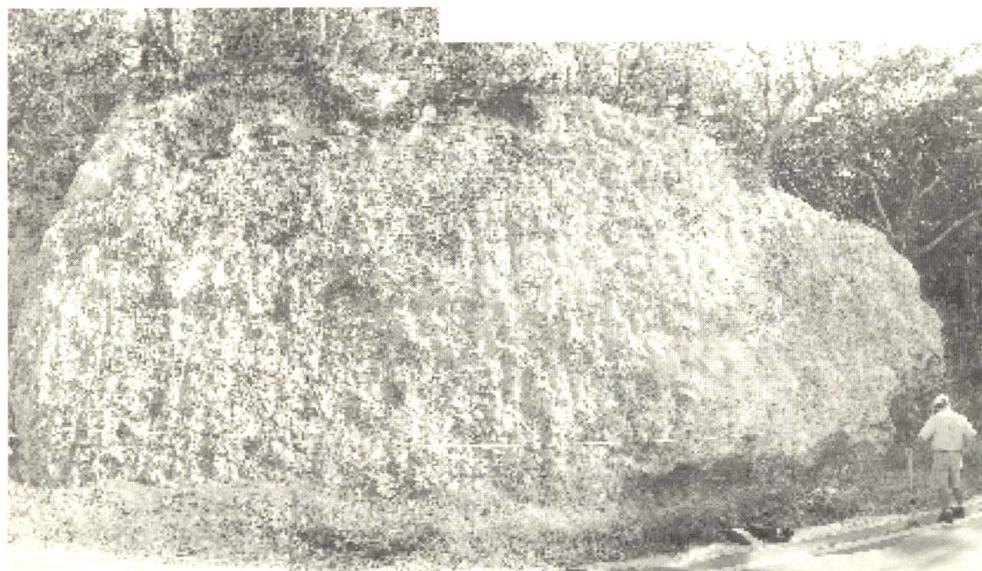
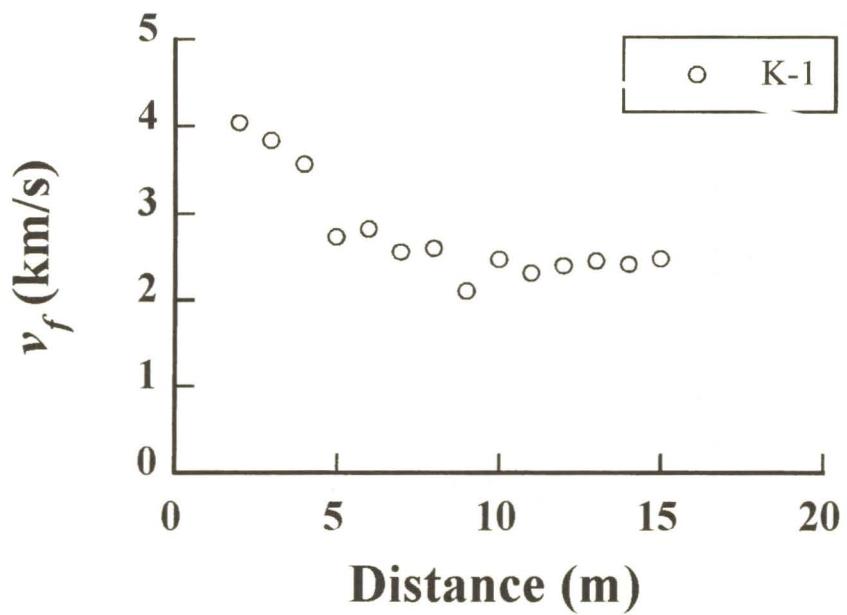
図23. 喜界島における開口割れ目のない岩盤における弾性波の測定

(a)測線の様子 (b)K-1の結果をプロット
