沿岸域開発における波浪痕跡値の重要性の提起

An Investigation on Traces of Wave Run-Up and
Lashed-up Stones by Sea Waves on Reef Coasts

Eizo NAKAZA, Seiko TSUKAYAMA,
Kazuto MATSUDA and Sanekazu YOGI

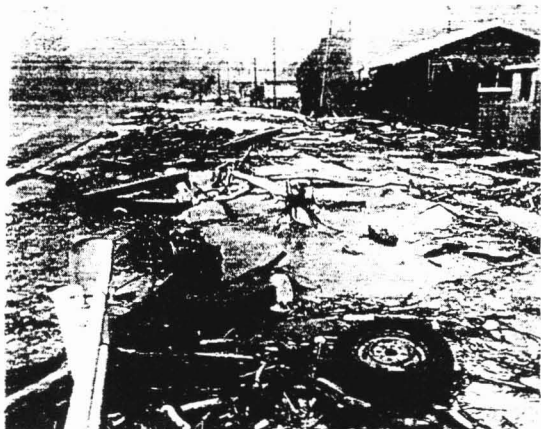
資料—1 T8613による楚洲海岸の被災状況

アスファルトが削られ木片などが散乱する道路。高波に襲われた民家が傷々しい
—国領町警署—、26日午後4時

図-5に示すように、海面の異常な上昇が発生した箇所は殆ど太平洋に面した東海岸に位置している。中でも台風T8613によって、楚洲海岸、伊平屋島及び伊是名島等、本島北部域は甚大な災害を被った。

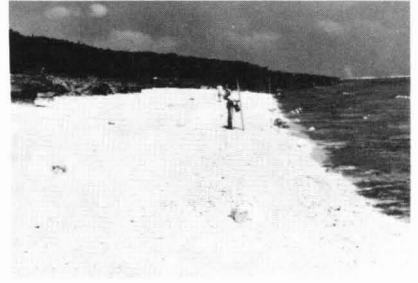
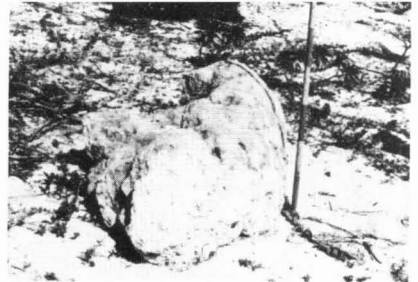
写真-2 久高島東海岸に打ち上げられた流木および流石

図-7は、図-6に示すA-A'及びB-B'方向の断面図である。また、写真-2は、図-6に①, ②, ③で示した位置に打ち上げられた流木及び流石の散乱状況及びその大きさを示すものである。写真-(b)に示す流木は直径が約60.0cm, 長さが約2.5mであり、+5.5mの高さの位置まで打ち上げられている。写真-(c)に示す流石(サンゴ礁塊)は、直径が約1.0mであるが、+6.5mの高さの位置まで打ち上げられている。台風T8824の際の波浪痕跡値が+5.5m程度であり、+5.0m以上の位置に打ち上げられた流木及び流石は、1987年以降の台風によるものと考えられる(T8824が1988年に沖縄本島に接近した最大の台風であることから判断)。また、周りの植生及び波の痕跡から、図-6に示す流木・流石のほとんどが過去5年以内に打ち上げられたものと推定された。

例えば、写真-2-(c)で示す流石は、直径が約1.0mである。流石の比重を2.0~2.7とすると、この程度の石を移動させるには、波高が約2.0~3.5m程度の波が存在しなければならない($K_d=1.0$ として計算)。また、この流石は+6.5m程度の高さの位置にあることから、少なくとも+5.5m程度(波の遡上高を考慮して)の位置において波高が2.0m以上の波が存在したことになる。

の波が猛烈な勢いで來襲したものと考えられる。また、3. で説明したように、従来の理論を用いた計算値では、平均海面の上昇量は、高々+4.0m程度であるから、例えば写真-2-(c)に示す流石位置を説明するには、計算上の汀線(水深がゼロとなる位置)

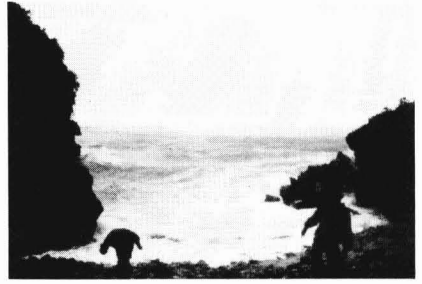
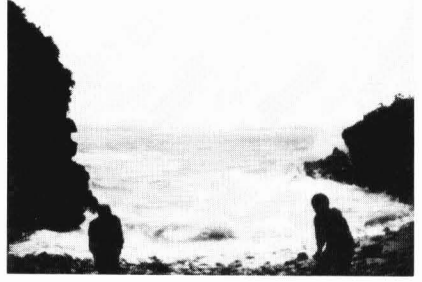
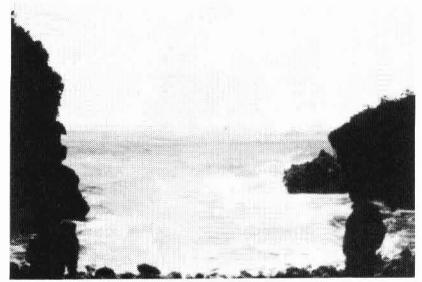
写真-3 糸満市大度海岸に発生した Bore 状 Surf-beat (波群津波)
(1988. 10. 6 8:00)

写真-3は、T8824に伴う波浪によって引き起こされた波群津波を捉えたものであり、波群津波が汀線に向かって猛烈な勢いで来襲し、その後引いて行くまでの約6分間を示している(1988年10月6日8時)。

台風時における波群津波の現地観測は、写真-(a)に示すように、海岸線に垂直に立てた2本のポールと岸壁の高さを基準にして測定された。写真に示す糸満市・大度海岸には、平均して約10分程度の波群津波が発生しており、ポールを立てる作業は引き波時の約2分間に終えなければならない(写真-(a)~(c))。ポールを持っている者が沖から来襲する波群津波の接近を見張りながら作業は進められる。波群津波が約10.0mまで迫って来たら一斉に逃げ出さな

写真-3に示す矢印は、波群津波のフロント付近を示している。写真-3に示した波群津波は小規模のものであり、その波高は約2.5mであった(最大遡上高約4.5m)。

ければならない(写真-(d)~(h))。

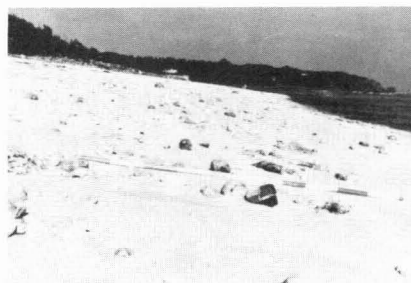
写真-4 糸満市米須海岸に打ち上げられた流石 (T8824, 1988, 10, 7)

写真-4は、米須海岸の砂浜上に打ち上げられたおびただしい数の流石を示している（その大きさが10～20cmであるため上述の流石分布図にはカウントされていない）。現地の流石の状況から判断して、当海岸の波群津波は土石流のごとく来襲したことが想像される。また、大度海岸における現地観測においても波群津波の先端付近にはこうした流石が大量に含まれていることが認められており、これは今回の調査における大きな発見でもあった。
