博士（工学）学位論文
Doctoral Thesis of Engineering

南西諸島における園芸施設の
台風対策に関する研究

**Studies on Measures against Typhoon for
Horticultural Facilities in the Southwest Islands**

玉城 磨
Maro Tamaki

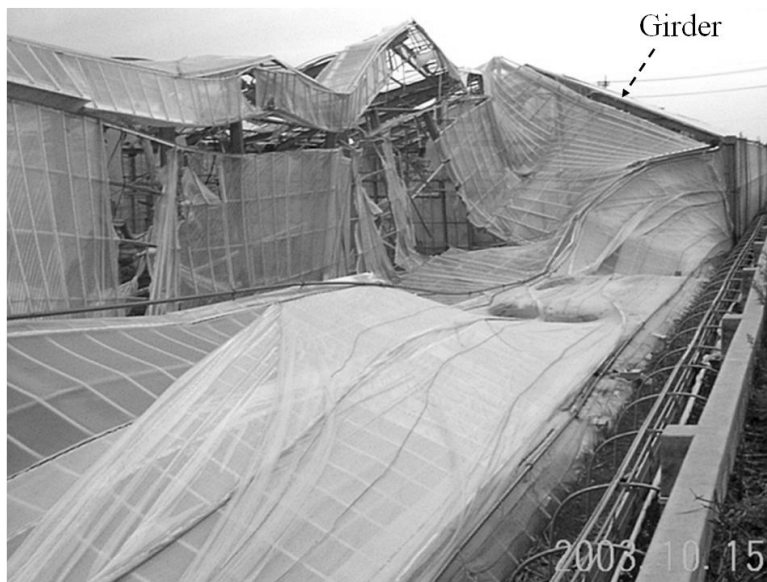
Fig. 3.3. Broken girder causing collapse of the roof of H beam steel plastic house.

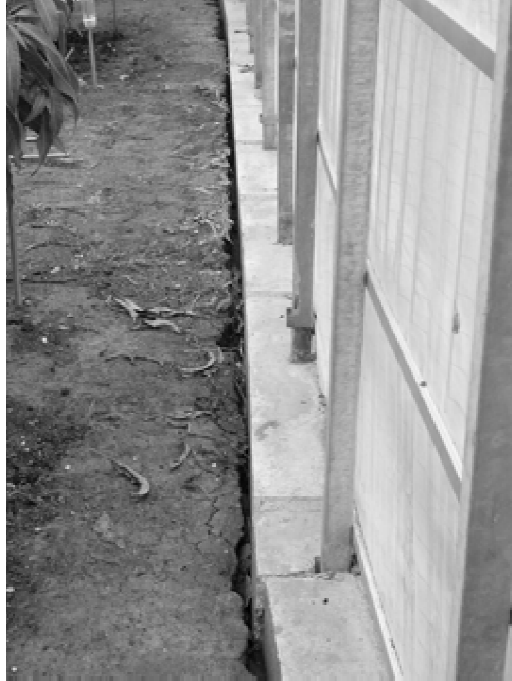
Fig. 3.5. Mode of collapse of continuous base on gable end (a), Mode of collapse individual base used for middle pillar in square steel plastic house (b).

角形鋼管ハウスCの南南東側にある側柱が間口方向（南南東方向）に 7° 傾斜していた。施設群の北東側に位置する角形鋼管ハウスA, B, Cでは、Fig.3.5(a)に示すように、北東側妻面の布基礎において、妻柱と接触しているコンクリートに亀裂が生じていた。また、Fig.3.5(b)のように、ブレース構面の中柱に用いられている独立基礎が破砕し、柱脚のベースプレートと基礎コンクリートを繋ぐアンカーボルトは支持力を失った状態にあった。梁と側柱を接合している部分、また、間口方向の柱間に配置された水平梁のたわみを抑えるために、屋根部のアーチ材水平梁間に設置された束の接合部分には、添板を介して $\phi 8\text{mm}$ ボルトにより接合されていた。しかし、これらのボルトにはゆるみが見られ、ボルトの破断や抜け落ちている状況も多数確認できた。ボルトにはワッシャーなどのゆるみ防止用の資材は取り付けられていなかった。コンクリート基礎の破壊やボルトのゆるみは本施設群以外でも確認できた。

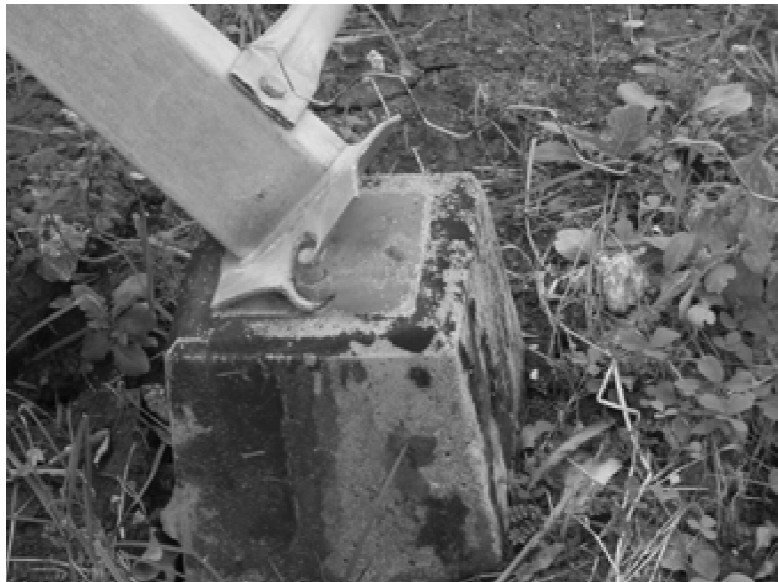
Fig. 3.8. Mode of collapse of base plate in pillar.

測点7で生じていた被害も確認されたが、他の観測点では認められなかった特徴として、Fig.3.7に示すように、地形の影響による被災規模の違いと溶接部の破断が確認できた。倒壊したハウスA～Dの被災状況は観測点7の被害状況で紹介したような基礎破壊に加え、Fig.3.8に示すように、コンクリート基礎と柱を繋ぐ板厚4.5mmのベースプレートの縁あきが破断した事例も確認された。ハウス妻面は桁行方向（西南西方向）に向かって傾斜していた。また、ハウス中央から南西側のフレームは間口方向（南南東方向）にも倒れ、側面は45°以上の角度で傾斜していた。一方、ハウスA～Dよりも丘陵地に近いハウスE、F、Hは、ハウスの傾斜、部材の折れなどの被害に留まり、ハウスGにはほとんど被害が見られなかった。このような施設の被害状況の格差は、施設群の北側に位置し、高さ10m程度、東西間の距離200m以上の丘陵地が、本台風来襲において最も風速が増大した北東側からの風を遮り、施設群周辺の風環境にも影響を与えたために生じたと考えられた。丘陵地が北東側の風を遮ったと考えた場合、施設群の倒壊に影響を及ぼした風は、施設群の東北東側に位置し、丘陵地と防風林帯間にある裸地側から流れてきたと推測できた。施設の桁行方向は東北東－西南西であったため、東北東側に位置する施設の妻面は、裸地側から流れてきた風をまともに受ける状態にあった。そこで、東北東側の妻面の被害状況について整理した結果、Fig.3.9に示すように、最も丘陵地に近いハウスEの妻面は、ほとんど傾斜していなかったのに対し、ハウスEの南側に位置するハウスFの妻面では、丘陵地側の面よりもハウスA～D側に近い面が桁行方向に大きく傾斜していた。そして、丘陵地から50m以上離れた位置にあるハウスA～Dの妻面は倒壊していた。この結果から、本施設群は東北東から流れてきた強風を受けて倒壊したと考えられ、施設群周囲の風速は丘陵地の影響を受け、丘陵地から遠ざかるにつれて増大したことが推測できた。なお、特徴的な被災箇所である溶接部の破断については、溶接部が施設の強度を確保する上で極めて重要な部位であることから、考察で検討することとした。

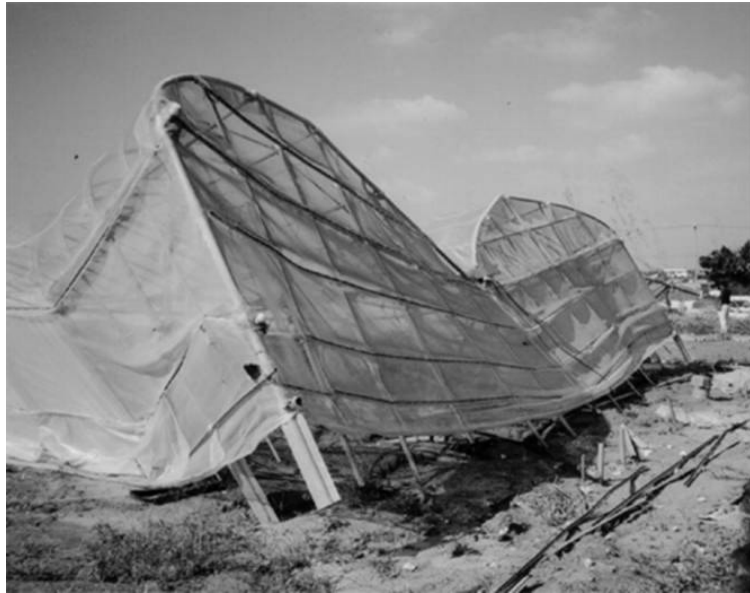
Fig. 3.14. Mode of collapse of greenhouse covered with net.

被害の大きかった場所をFig.3.12の斜線で示す。Fig.3.14のように、東北東向きにある妻面の基礎が地中より引抜けていた。破壊した妻面から桁行方向8mにおいては、梁や山形フレーム、母屋、胴縁が折れ曲がり、修復不可能な状態にまで破壊されていた。一方、桁行方向8m以上においては、桁行方向(西南西)に傾斜していたが、部材の損傷は小さかった。

ネット式鋼管施設では、妻面の基礎の引抜け、妻面から桁行8mまでは梁や山形フレームの折損が生じており、これまでの台風被害で見られた妻面が桁行方向へ傾斜するような被害状況とは明らかに異なった。補強材が設置されている状況で桁行方向へ風が吹いた場合、この補強材が耐力決定要因になることは明らかであるが、今後、施設の台風対策に関する手法を検討するためには、被災した要因を特定し、被災する可能性のある風速についても把握する必要がある。そこで、本施設の骨組み構造に関して有限要素法解析を行い、許容応力度を用いて被災状況と同様な破壊が生じる可能性のある風速を求めた。また、補強材が設置された場合の耐風性向上の効果についても検証した。

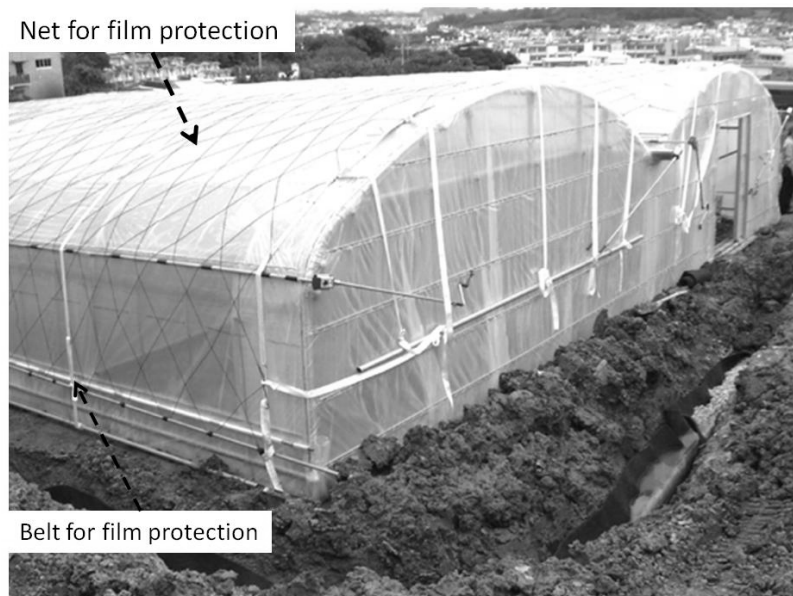
Fig. 4.3. Installation of net for film protection.

強度計算の結果、施設側面に最大瞬間風速 50m/s の風荷重が生じた場合、メインフレームのみで
は倒壊することが示されたので、ワイヤーによる引張補強を提案した（Fig.4.2）。ワイヤーが作業
に支障を与える場合は、ワイヤー固定用に設置したターンバックルから取り外し、ワイヤーを巻き
上げる。基礎（Fig.3.13）の埋設深さは 70cm 以上とした。台風被害が多く見られる出入り口の破損
を防ぐため、門（かんぬき）を設置できるように設計した。台風来襲時にはフィルムの破損が懸念
されるが、フィルムの上から目合い 10cm の網で被覆することによりフィルムの破損を防止できる
（Fig.4.3）。

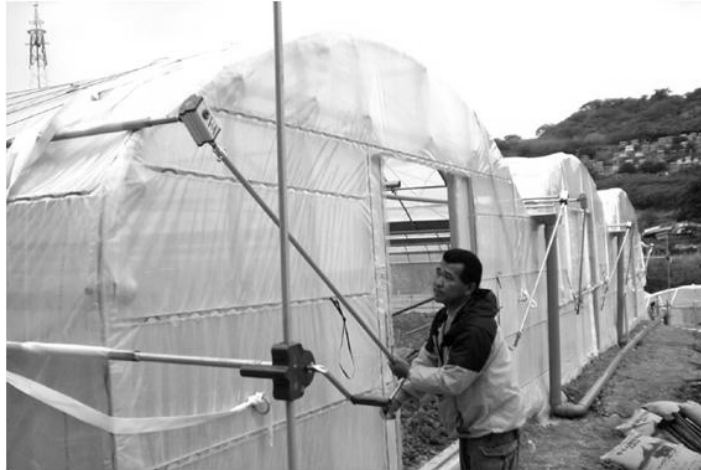
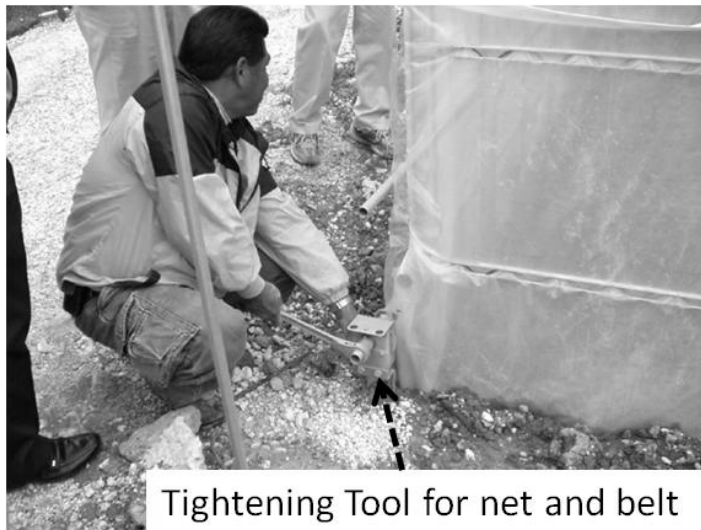
Film opened and shut by human power

Tightening Tool for net and belt

Fig.4.5(a)のように、開発した施設は換気のために屋根面と側面に張られているフィルムを人力で巻き上げることができるフルオープン方式を採用している。この方式によりハウス内の温度は夏場においても外気温と同等近くにまで低下させることができる。しかし、フィルムを展張した状態で固定することは困難であるため、現状のままでは台風来襲時に破損する。そこで、フィルムの破損を防止するため、目合い 45cm の網をフィルム保護用のネットとして用い(以下、ネットという)、桁行方向に 3m 間隔で設置されたナイロン製ベルトでフィルムのばたつきを抑制する方法を検討した。施設側面下部にあるネットの目合いに挿入された鋼管はウォームギアと連結している。ウォームギアをレンチで動作するとギアの回転により、網とベルトの引張力を調整できる。作業状況を Fig.4.5(b)に示す。引張力はフィルムの開閉には支障を与えない程度に調整可能であることから、ネットは常設可能である。なお、ネットの耐風性は強度計算により検討した。その結果、施設側面に最大瞬間風速 50m/s の風荷重が生じた場合の網の最大引張力は 1.45kN であった。一方、ベルトの破断荷重が 26.3kN、ネットの破断荷重は 1.59kN であり、最大瞬間風速 50m/s の風荷重が生じてフィルムを保護することは可能と考えた。

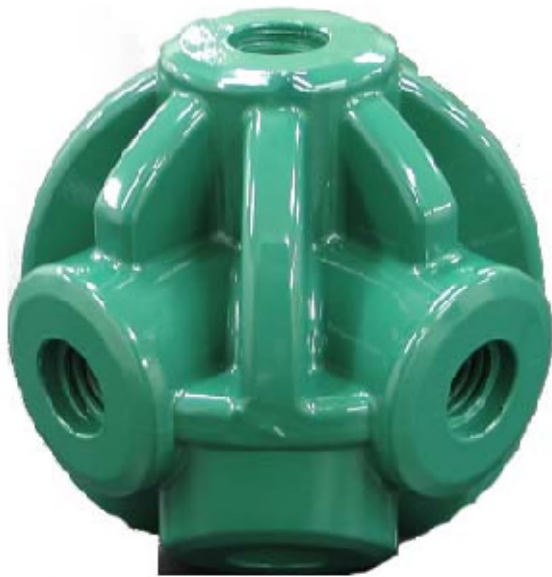
Fig. 4.9. The newly developed resin ball joint.

成型したボールジョイントの強度を確認するため、ネジ部に治具をねじ込み、単純引張試験機により引張強度を調査した。その結果、引張強度は 60kN（標準偏差 2.5）であることを確認した。剛性マトリクス法により開発するハウスに風速 70m/s の風圧力が作用した際に発生する最大引張軸力は 546kN と計算され、安全率 1.5 とすると 69kN の引張強度が要求される。しかし、この引張強度が要求されるボールジョイントは、ハウスの屋根と柱が接続する部分のボールジョイントのみであ

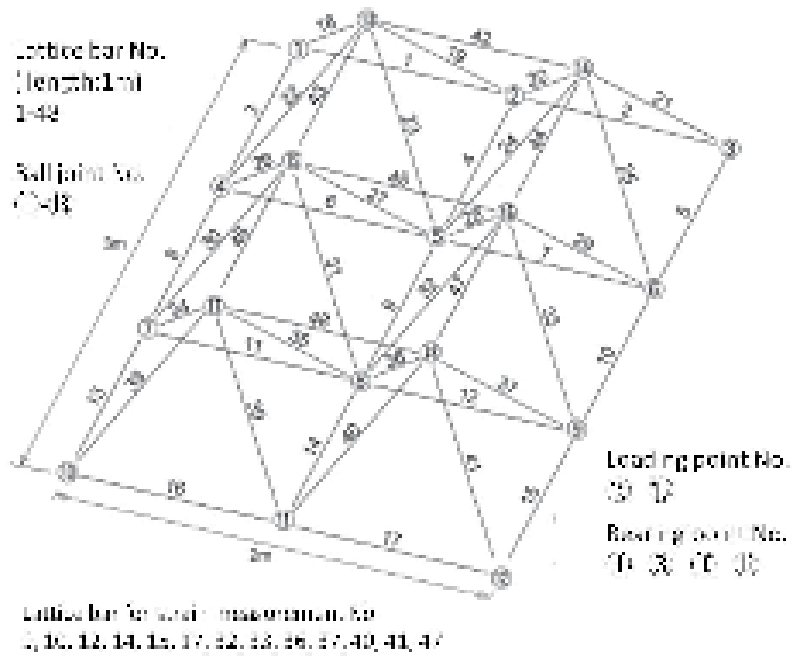
Fig. 4.11. Loading test for the basic space truss.

ボールジョイントおよびラチスバーを組み合わせた立体トラス構造の強度特性について調査した。ハウスに用いる1mスパンを基準にした正三角形と正方形からなる正四角錐をラチスバー48本およびボールジョイント18個を用い組み合わせた基本立体トラスで実験を行った。載荷実験は、Fig.4.11に示すように下面が3m×2mで上面が2m×1mの四角錐台の基本立体トラスをH形鋼で作成した支持台に設置し、基本立体トラスを鉛直下向きに載荷し圧縮した。基本立体トラスの下面の4隅のボールジョイント（①番、③番、⑩番、⑫番）は支持台に置かれたゴム板上で支持され、ゴム板との摩擦により載荷時の滑りを防止している。載荷は基本立体トラスの上面の中心にある2つのボールジョイント（⑮番、⑯番）に外圧試験機（東京試験機製作所 RL 油圧堅型 BKP-2000-R）の載荷装置を同時にあて2つのボールジョイントに均一に荷重が加わるようにしながら鉛直下向きに圧縮した。載荷速度は、低速で静的な載荷条件と考えられる。ラチスバーのひずみは基本立体トラスの対称性を考え、全ての荷重状態のラチスバーのひずみが計測できるように13本を選択し、ラチスバーの真中にひずみゲージをそれぞれ90度間隔で4枚貼附し計測した。載荷は10kNごとに行い、その都度ひずみを記録した。載荷荷重については以下のように検討した。数値計算（剛性マトリクス法）の結果、風速70m/sの風圧力が実証実験用のハウスに作用した際にラチスバーに生じ

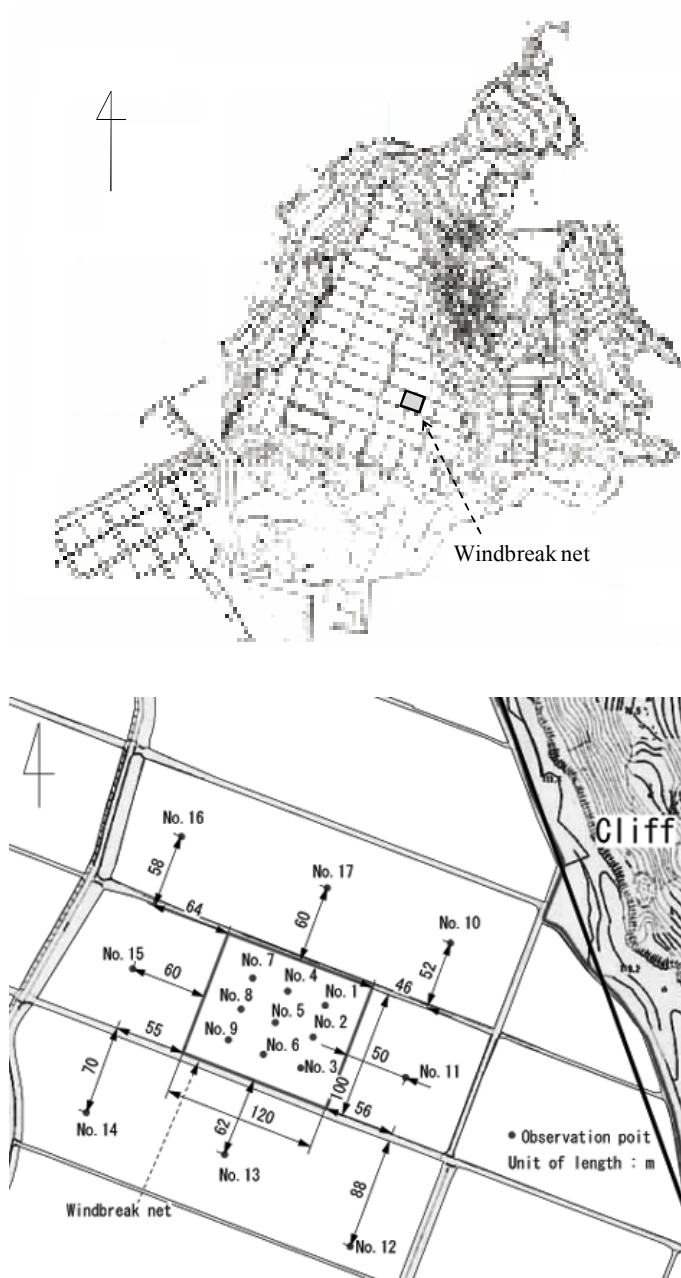
Fig. 5.3. Location of observation field (Miyagi island) (above), Observation points (below).

前節の風洞実験結果を踏まえ、我々は現場観測において防風施設の遮風効果を検証した。観測は Fig.5.3(上)に示すように沖縄県うるま市宮城島で実施した。宮城島の標高は 90m、頂上は平坦な農地である。農地は東南東方向へ 2% 程度傾斜している。農地には高さ 1.5m 程度に成長したさとうきび畑が存在するが、大部分は裸地である。試験区を挟む北北東から南南西向けの道路に沿って、高さ 5m 程度の防風林が疎らに存在する。観測フィールドを Fig.5.3(下)に示す。高さ 4m の防風ネットは長方形を成し、長さ 120m の長辺は西北西方向から東南東方向へ、長さ 100m の短辺は北北東方向から南南西方向へ設置した。防風ネットの内側では超音波風速計を 9 カ所に設置し、設置間隔は防風ネットの形状に合わせて等間隔とした。すなわち、長辺に沿うように西北西から東南東方向の間隔は 30m、北北東から南南西の間隔は 25m とした。超音波風速計は設置箇所 1 カ所あたり 2 台を高さ 6m と 3m に設置した。Fig.5.2 に示すように高さ 6m は防風ネットの 1.5 倍の高さに位置し、図中では遮風効果が得られる限界高さに近い。また、防風ネットの 0.75 倍にあたる高さ 3m では、

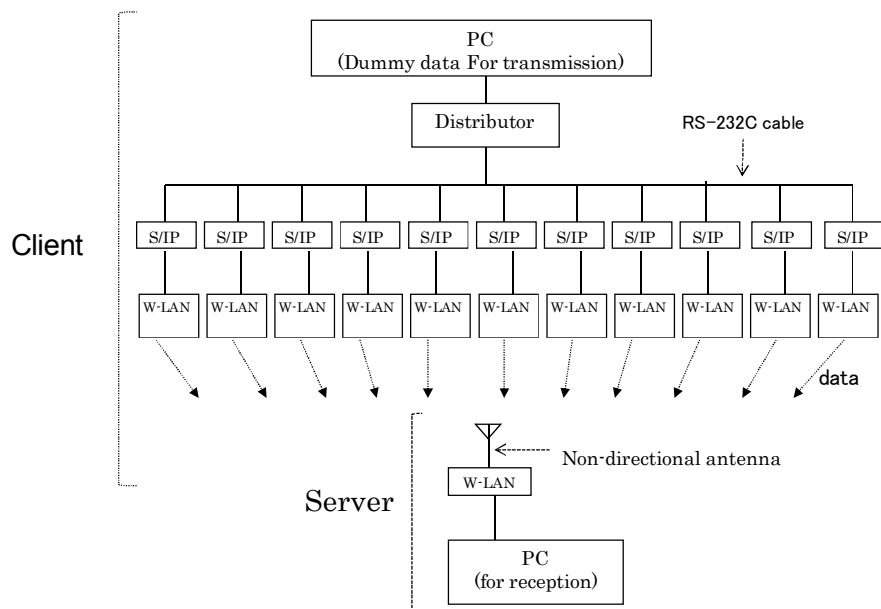
Fig. 5.13. Outline of laboratory experiment.

通信データの処理と同期について確認するための試験を Fig.5.13 のように実施した。データが欠落することなく、正確な受信状態を保つことを確認することが目的であることから、風速計の代わりにダミーデータとして 1~9999 数値を順番に送信するパーソナルコンピュータ(PC)を用意した。ダミーデータはこの分配器(Distributor)を通じ、クライアント側となる 11 台の S/IP へ同期がとられた状態で送信される。ダミーデータは無線 LAN(W-LAN)を経由して、11 台分のデータとしてサーバー側の PC に送信される。11 台分の送信データの配列に異常が見られなければ、通信やソフトが正常に動作したと判断できると考えた。実験の結果、データ配列に異常は確認されず、システムが正常であることを確認した。
