沖縄本島海岸の実態調査(第1報)

Survey of Northern Coast of Okinawa Island

Synopsis

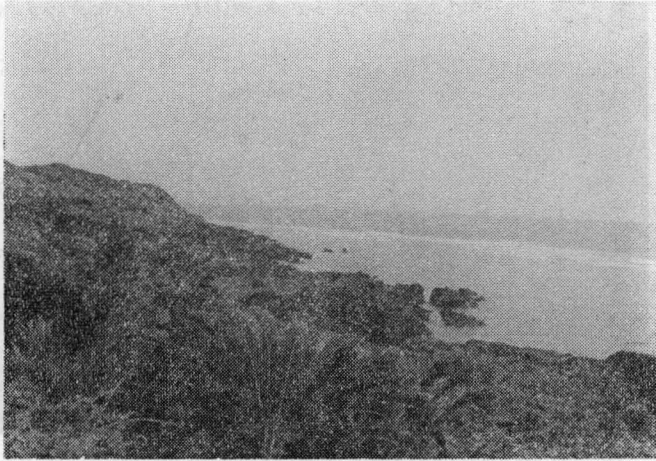
観測点①の辺戸岬付近は波が荒く、海岸は Fig.2に示すように前浜において急勾配になっ

ており、いわゆる急深海岸になっている。海岸は自然のまま、波打際は海水によって浸蝕された岩石が多くみられる。

(A) ;Hedo (B) ; Aha (C) ;Taira

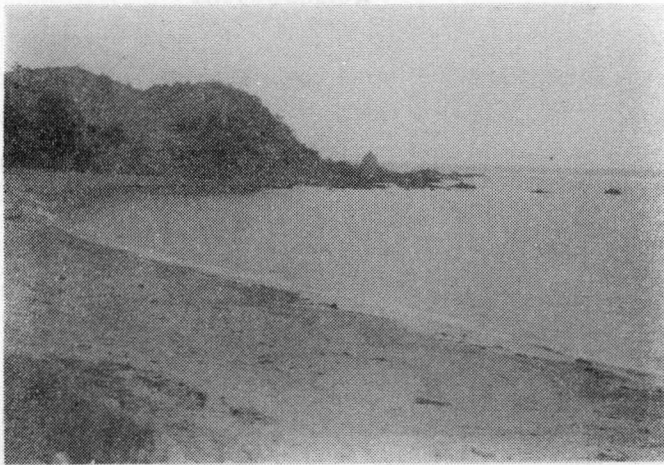
(B)

観測点②と観測点③の安波の間も、ほとんどの区域が陸はほぼ直角に海面におち、その立上り部は海水によって浸蝕されて突起の多い岩肌をさらしている。安波部落の海岸は安波川の川口に当り、入江のようにになっているが割合波が高く、波打際には径15～100mm程度の

玉砂利の堆積がみられる。部分的に浜がけの形成もみられる。

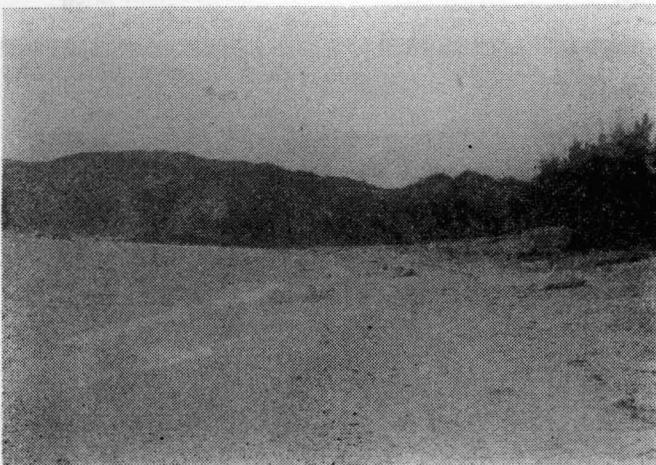
(C)

観測点④大泊から観測点⑤平良に至る海岸は、幾分地形的なけわしさは少なくなり、ところによっては堆砂もみられる。平良湾内に入ると、波高はやや高いけれども湾口から湾奥にかけてかなりの堆砂がみられる。これは波が湾奥に向って進行するとき海水の実質移動を伴ない、砂を浮遊状態のまま運搬して、打上げの際放出するためだと考えられる。満潮時の波打際から15~20mのところに、高さ1m程度の浜がけの形成がみられる。人家のある区域は高さ2mのコンクリート製護岸堤があり、道路が海沿いに走っているところでは、海べりの路側を粗石積にして路肩を保護している。

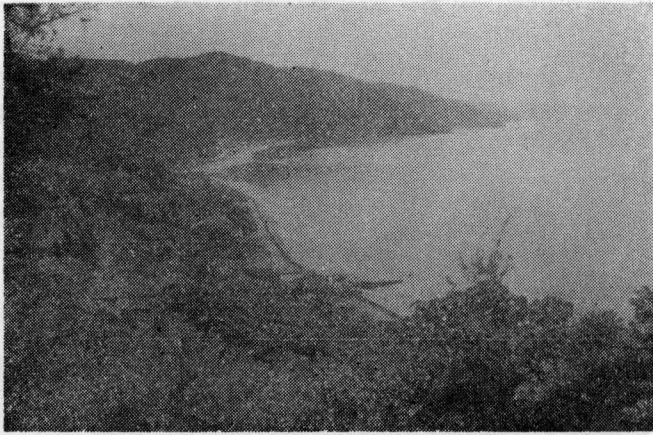
観測点①辺戸岬から観測点⑨宇嘉までの海岸は、まず辺戸岬をまわって宜名真に及ぶ区間で、前浜勾配が急であり、そのため外洋の波の減衰度が小さく海岸線近くまでうちよせ、急峻岸壁に当たってはねかえってくる海水のために巻き波の形で碎波し、岸に勢いよくつき当たっている。このため、岸近くの岩石は浸蝕されて多孔質で突起の多い様相を呈している。宜名真海岸は辺戸岬の遮蔽が効き、波もおだやかで、堆砂もかなりみられるようである。宜名真から宇嘉までの海浜は、海浜波の状況はほぼ宜名真海岸のそれと同様であるが、砂の堆積はあまり多くないようである。宇嘉海岸は宇嘉川の川口に当り、砂堆はあまりみられないが、川より流出したと堆定される玉砂利の堆積がみられる。

(A) ;Ginama (B) ;Uka (C) ; Shioya

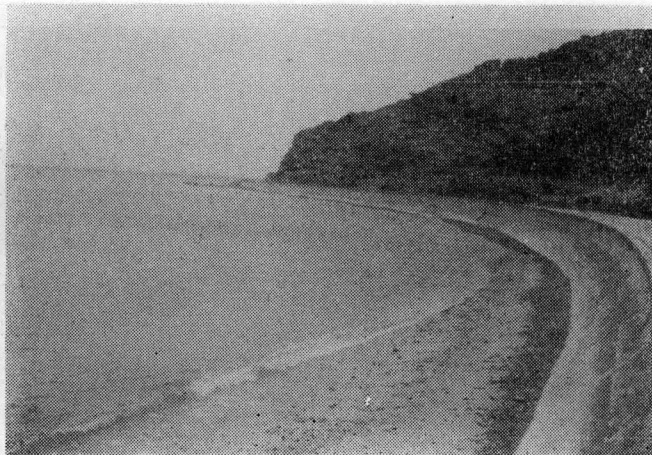
(C)

観測点⑫の安根から同⑬源河に至る海岸は、古宇利、屋我地両島と本島によってかこまれるいわば内海々岸に当たるため、海浜は静穏で塩屋湾近くにはかなりの砂堆がみられる。一号線道路の整備に伴ない、路肩部に波返しをつけたコンクリート堤又は石積堤が、海岸沿いの部分にはつくられている。
