沖縄本島海岸の実態調査(第3報)

沖縄本島海岸の実態調査 (第3報) †

Survey of Coastal Characteristics in South Part of Okinawa Island

In this paper, the author treats with data of wave characteristics which were observed on the coast of south part of Okinawa Island under normal weather conditions, and also he discusses the conditions of the coast from Coastal Engineering view point.

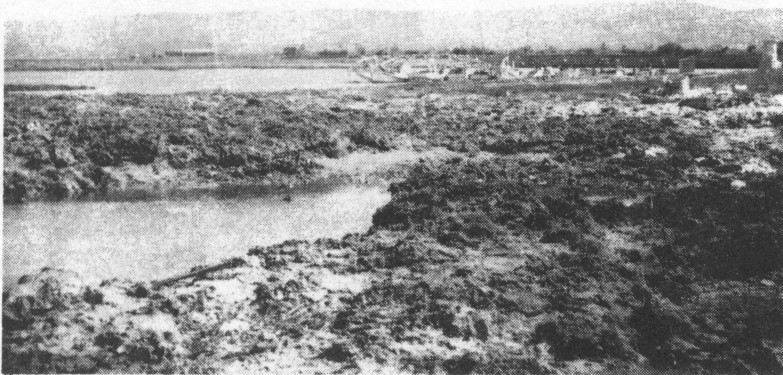
Fig. 5 Views of Tosoe Beach

当添海岸はFig. 5のように汀線から沖側に向けて、干潮時には40～50m程度さんご礁の岩浜が露呈する。護岸は間知石積又はコンクリートでできているが、堆砂はほとんどなく、さんご礁の破碎したものと思われる角ばった砂利とコーラルフィンガーが、少量ながら護岸付近にみられる。荒天時の波浪は前述の岩場の部分でかなり減殺されるものと思われる。当添から観測点③仲伊保までの海浜は、馬天港を控えた湾入海岸であり、その奥の部分は静穏である。馬天港付近は水深も浅く、堆砂も多い。コンクリート製護岸があるが高さが低く、やはり荒天時の越波はまぬがれない。馬天港に対しては、知名崎が外海波の遮蔽に効果がある。仲伊保から知名崎までの海岸は岸からおよそ500 m程度がリーフになっており、堆砂も少ない。

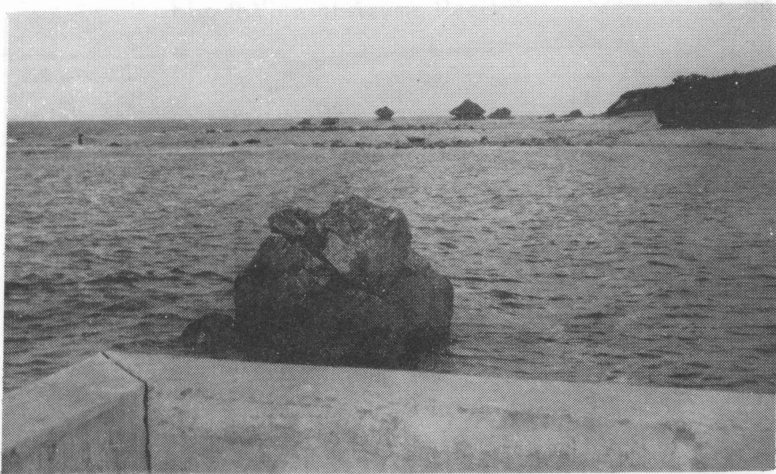
Fig. 7 Views of Umino Beach

リーフの幅が150 m 程度になっていて、やはりその端のところまで襲来波はくだけ、波高は海岸近くでおよそ15cm程度である。リーフから沖側の方は水深が急に増し、波はかなり高い。さんご礁の凹凸の多い面上を伝播する間に、波のエネルギーはかなり減殺されて、岸に達すると、波高はリーフ端における波高の $\frac{1}{5}$ ～ $\frac{1}{10}$ 程度になってしまうようである。海野から知名崎をまわって観測点⑤安座間に至る海岸は、リーフ幅が小さくなり約100 m 前後となるが、海浜の状況

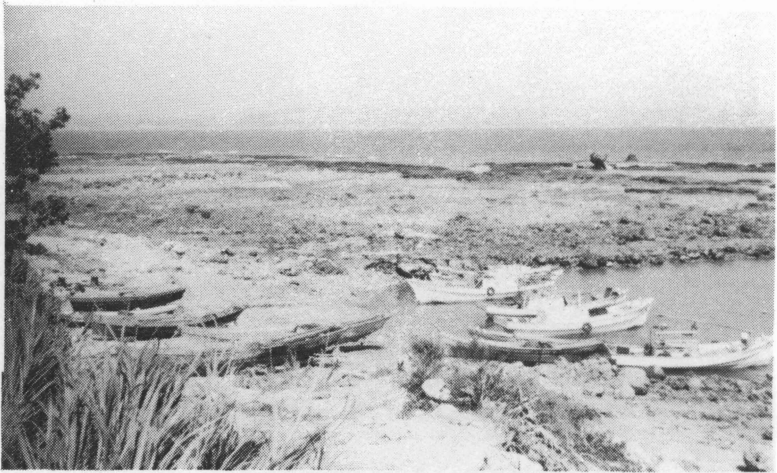
Fig. 8 View of China-zaki Beach

は海野の場合と同様である。知名崎付近はFig. 8に示すようにさんご礁の岩浜で、砂は少なく、細長いさんご片を含んだ小砂利の分布がみられる。海野・知名崎間は自然海岸のままで護岸はない。リーフにより波はかなり減勢されるとはいえ、付近には人家もあるのだから、やはり護岸工は必要だと思われる。砂やさんご砂利は、陸岸のつき出している部分の西側、すなわちN～E方向からの波に対して影に当る箇所に堆積しているようである。これは前にものべたように、沖縄本島においては、平常天候時の外洋波の主方向が、N～E方向になっていることと関係があるものと推察される。知名崎から観測点⑤安座間までの海岸は、石積およびコンクリートの護岸ができていて、前述の与那原海岸の場合と同じような理由で、防潮林などの荒天時の潮害防止策がのぞまれる。

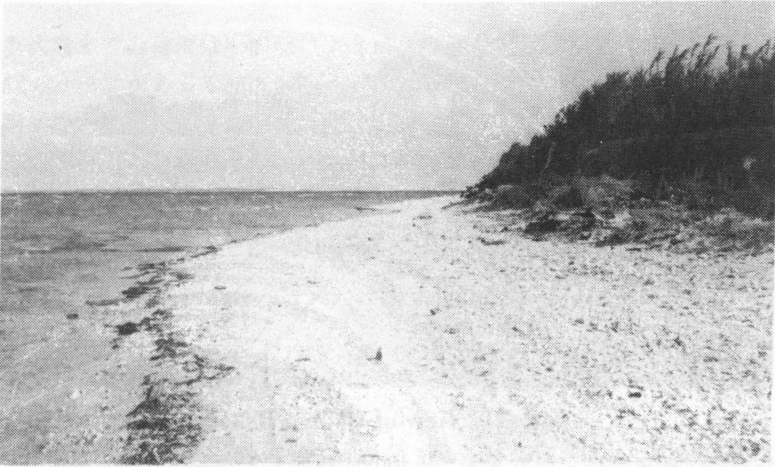
Fig. 9 View of Azama Beach

ほぼNE方向を向いてゆるく湾曲した海岸の形をしており、海浜波高は32cm程度であった。砂は少なく、Fig. 9にみるように、護岸前面から汀線付近まで砂利が分布するが、特に湾曲部の東側に多い。護岸は石積である。その海岸形状から推して、荒天時には護岸近くでも相当に波が高いことが予想される。

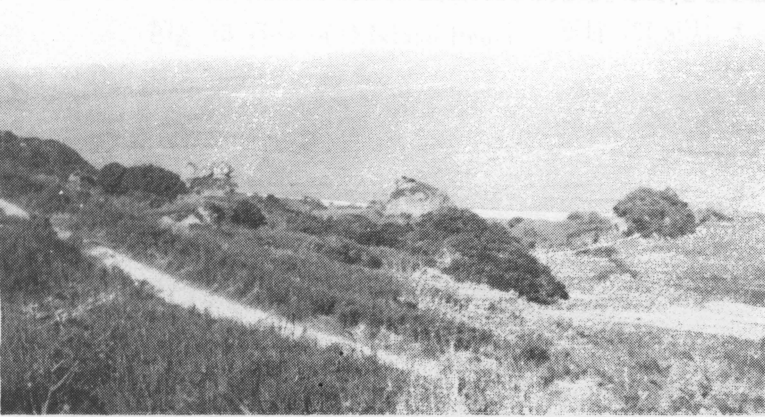
Fig. 10 View of Chinen-misaki Beach

安座間から知念岬をまわって観測点⑥知念までの海岸は、リーフ幅がおよそ400 m程度に及び、リーフの縁での碎波高は約60cm程度であるが、汀線付近の波は小さい。コンクリートの新しい護岸堤があり、知念岬の南側 (Fig. 10) 海浜は堆砂量も割合に多い。

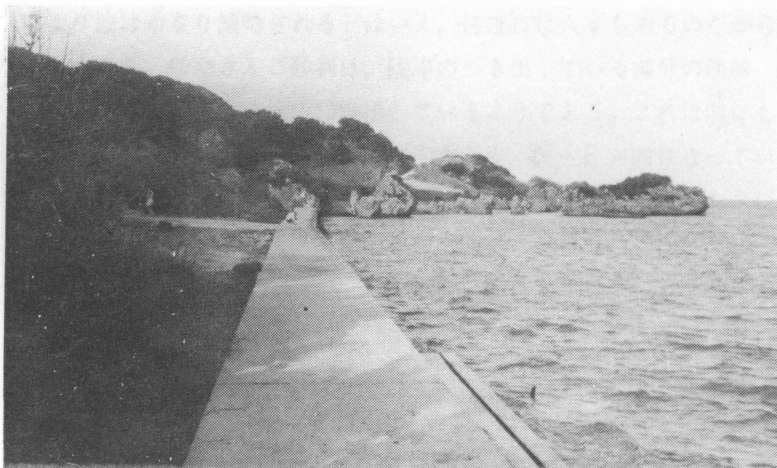
Fig. 11 View of Chinen Beach

知念岬から百名付近までは、岸からおよそ400 m 程度までがさんご礁帯になっており、襲来波はその縁部分でくだける。知念海岸はくの字形をなしているが、波はその奥の部分に集中する。Fig.11のようにコンクリートの護岸堤ができていますが、波返しのない直立堤で、少し天候が荒れてくると堤直前で重複波ができ、堤に衝突した波のしぶきが堤頂に及ぶ。堆砂はあまり多くないようである。

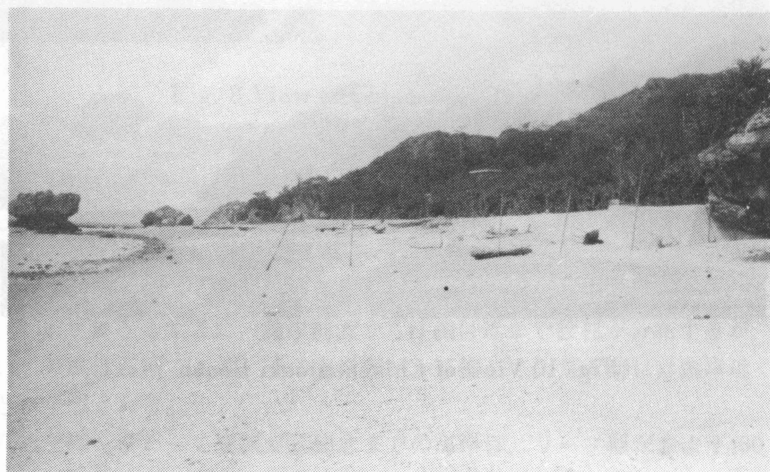
Fig. 12. View of Niibaru Beach

Fig.12でみられるように、堆砂が非常に多い。岸から約500 mのところの細長い帯状のさんご礁があって、これが自然の波除堤の役目を果たして平常時の海岸付近の波は小さいようである。護岸堤はごく一部の海岸を除いて築かれていない。観測時の上記さんご礁のところの波高は40cmであった。Table 1中の値は、そのさんご礁から岸までの浅瀬で発生した風成波の値である。

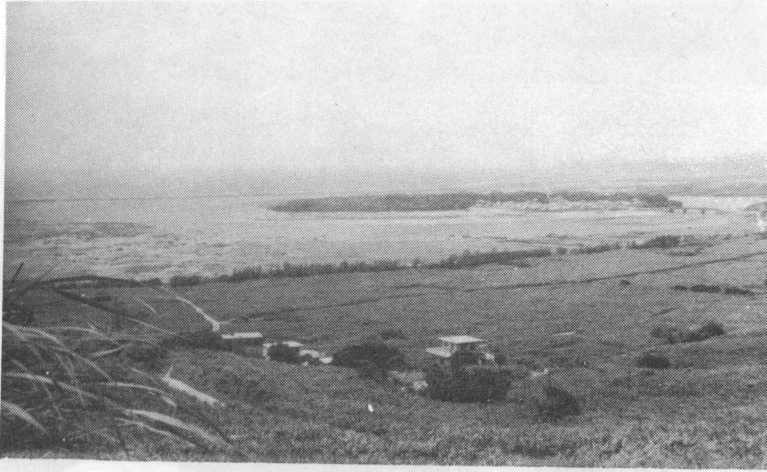
Fig. 13 View of O Island Beach

新原から奥武島までの海岸はFig.13のようにさんご礁の岩浜であり、岸から500～1000mのところ帯状のリーフがあって沖波をさえぎっているのは、新原海岸の場合と同様である。コンクリート護岸堤が築かれ、その前部に浜砂が堆積しているが、量は多くないようである。奥武島から観測点⑧港川に至る海岸は、Fig.14に示すように護岸工のない自然海浜で、およそ1～2mのがけになっている。砂はほとんどなく、砂利が少量ながら分布する。
