## 第三紀島尻層における地すべり・崩壊について

# 第三紀島尻層における地すべり・崩壊について

## Land Slides in middle and Southern Areas of Okinawa Island.

In the present paper, the results of landcreep and landslide surveys in the Shimajiri Formation of Okinawa-jima are reported. The Shimajiri Formation was sedimented in the sea during the tertiary period, and it consists of mudstone (silty clay) layer, sandstone (fine silty soils) layer and silty tuff layer. The more areas of middle and southern Okinawa-jima are covered with those layers and their weathered soils. The formation is usually taken as soft rocks, but it is erosive and susceptible of weathering. The ground failures (creeps and slides) of these areas are caused by weathering of the rocks, surface water and seepage flow from rainfall, and groundwater flow in the formation. To prevent the disaster from the failures, the geomorphologic, geologic and engineering characteristics of the formation must be investigated and the work is under way.

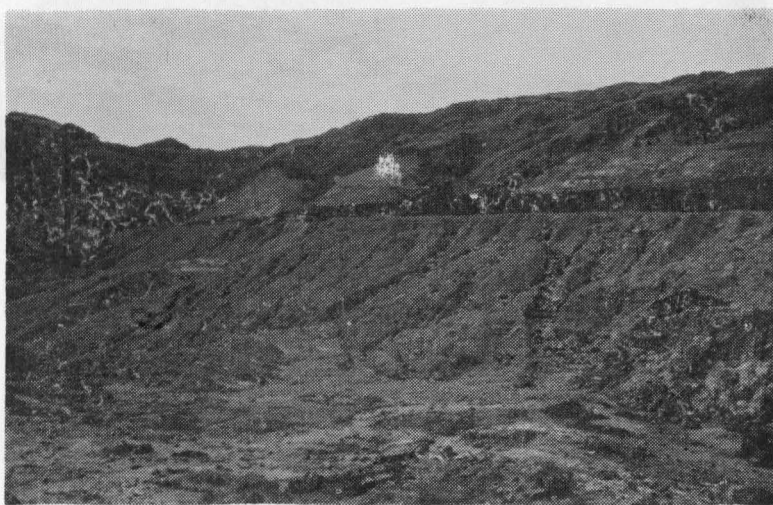
Picture—1 Mudstone Layer of Shimajiri Formation  
(a) Cut Slope

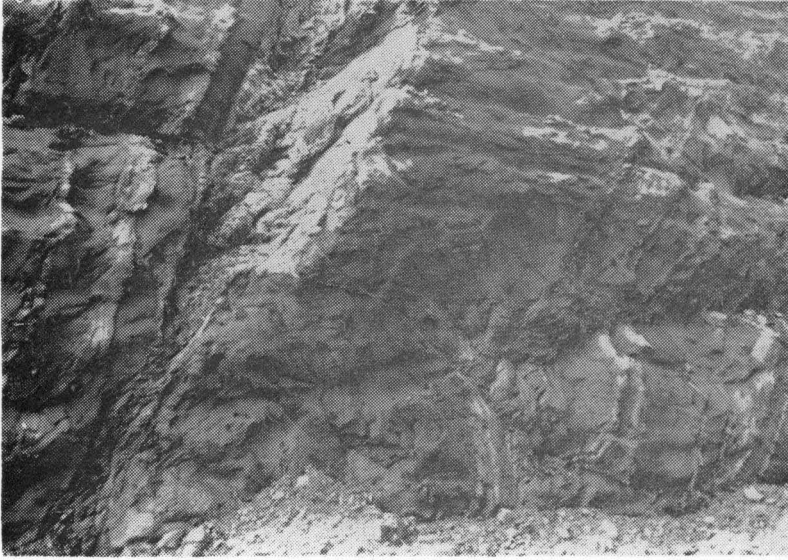
(c) Firm Outcrop

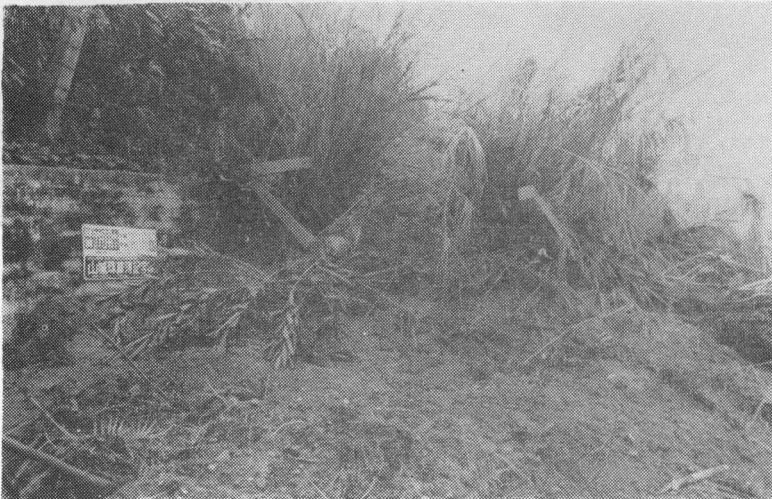
の生えているケ所で発生しやすい。(写真3) 豪雨は、この密でない土壌を泥化し、吸水によって重くなる一方、下層土とのマサツを小さくして、移動速度が大きくなってしまふものと考えられる。移動して斜面先に新らしくできた堆積物は、また、移動をひきおこすことも再々あるので、これら泥質材料はすべて除去することが望ましい。この泥流が、小面積でかつ細長い流れとして、急な斜面に発生すると、その部分だけが“滑落”したような跡を残しているケースもよく見受けられる。

Picture—3 Mud Flow after Heavy Rainfall

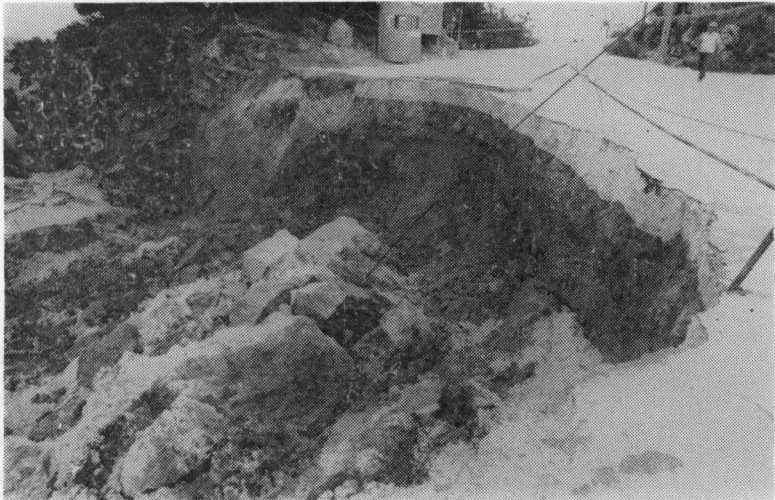
(b) Fill, Kisyaba

は、実際、明確に分けて対処できないようなむづかしさがある。筆者は、そのくずれたあとを観察して、その規模や“くずれかた”によって、一応これらの区別をしているが、簡単にはゆかないケースもあり、特に、“地すべり性崩壊”または“崩壊による押し出しのすべり”と表現せざるを得ない時もある。(写真4)

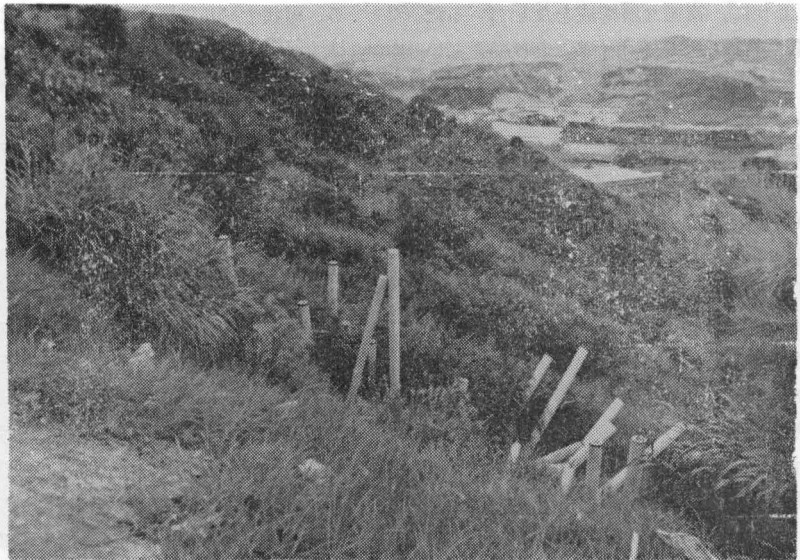
(b) Mawashi High School Campus

の周辺や段丘地を断層が走っている附近に多く発生している。(写真5)しかしながら、現時点では、安定している所も多い。代表的な地すべり発生地は、佐敷村新を保って里地域、南風原村大名～那覇市首里東部、中城村奥間～当間地域、北中城村安谷屋および喜舎場地域、美里村大里地域などである。

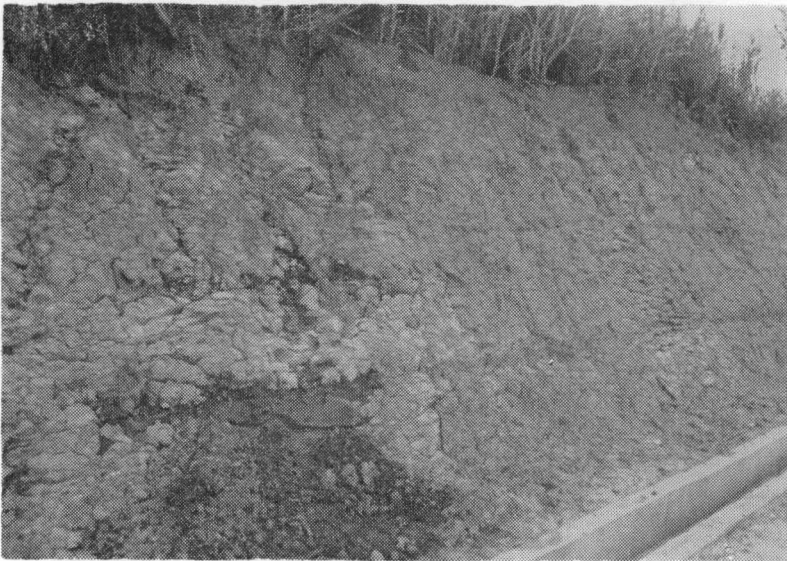
2) 島尻層中における準風化層または砂岩質の薄層の中を、浸透水が地下水として流動することにより、未風化または硬質泥岩の層面を基盤として、堆積条件によりできた面に沿って、すべりを生ずるもの、このような状況は、(写真6)地山カット面によく観察されるが、浸透水の流出が大きな原因ですべるわけであるので、田中の指摘しているように、常に流動している地下水として取扱う場合と、雨水が浸透していわゆる WETTING FRONT の形成による流動してくる場合とに分けて考えなければならぬだろう。砂岩質の層を通して流出する場合は、一種のパイピング現象を生ずるわけで、冠頭部でかん没を、先端法面で崩壊をもたらして、すべりをおこしている。

Picture—6 Seepage Outlet

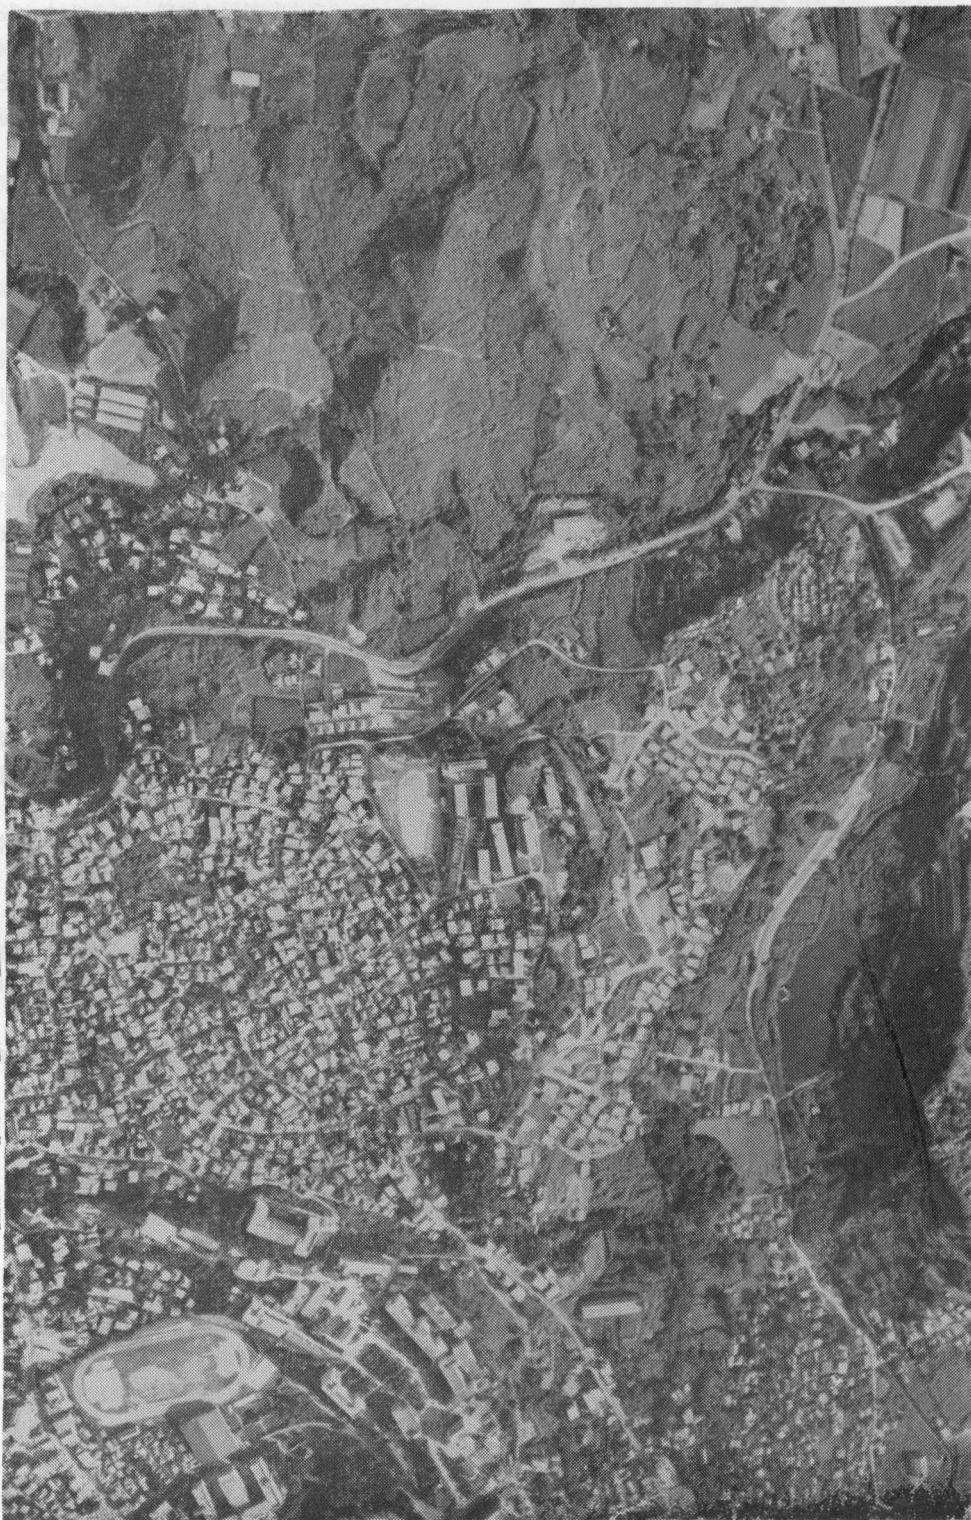
Picture—8 Geomorphology (Shuri, Sakiyama—Haebaru, Ona)

- 1) 玉城村北部—知念村—佐敷村—与那原町南部
  - 2) 糸満市北部—玉城村西部—東風平村—大里村—与那原町南部
  - 3) 豊見城村—南風原村南部
  - 4) 那覇市東南部及（首里）北部—南風原村—与那原町北部—西原村—中城村—宜野湾市東部—北中城村—コザ市東部—美里村東部—具志川市東部
- \* 首里—南風原航空写真を示す（写真8）
