沖縄県の海岸線に11年間暴露したフライアッシュコンクリートの耐久性に関する研究

Key Words : fly ash concrete, constant cement content, 11 years exposure test, salt damage, the coast of Okinawa, nondestructive test

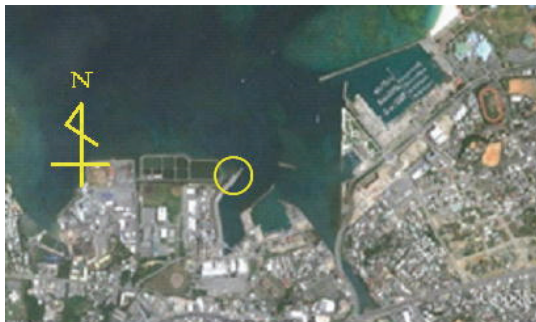
写真-1 沖縄電力(株)牧港火力発電所内の暴露場所
(2001.4~2009.8)

牧港火力発電所内の岸壁上が暴露試験場所であったが(写真-1, 写真-2), 2009年8月に継続暴露が困難となったため、一旦撤去し、2010年5月に国頭村辺土名漁港横に暴露試験場を新設し移設した(写真-3,

写真-4). なお, 両暴露試験場は, 北側に海が開け, 北寄りの冬期季節風により飛来塩分が来襲し, 高波浪時には波しぶきが直接かかる場所であり, ほぼ同程度の塩害環境である.

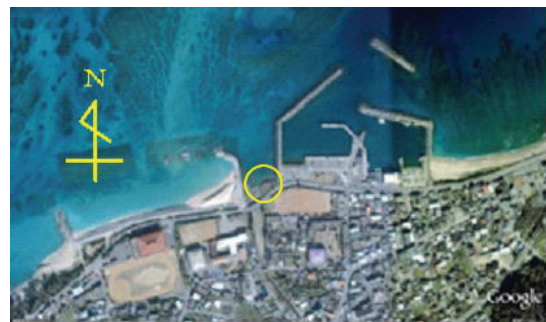
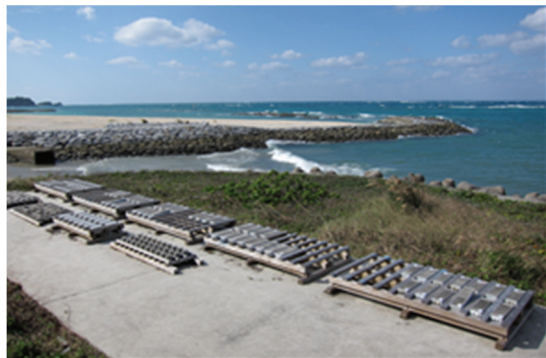
写真-3 国頭村辺土名海岸暴露試験場
(2010.5~現在)

また, 辺土名暴露試験場では, 塩害環境を評価するため, 薄板モルタルを用いた飛来塩分量試験を冬季の39日間(2014年10月31日~12月8日)に行っており⁹⁾, 得られた飛来塩分量は39.4mddと激的な塩害環境であることがわかった.

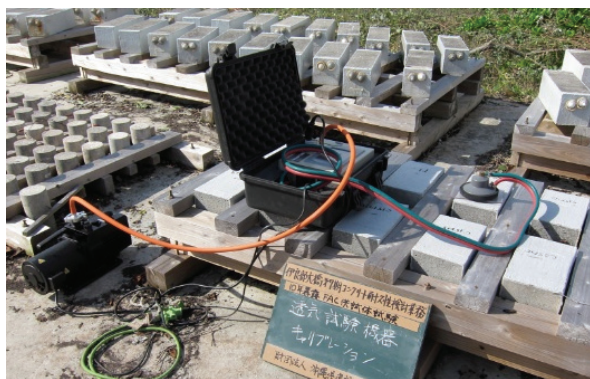
写真-5 透気係数試験状況

透気係数試験方法は, ダブルチャンバー法(Torrent法)¹³⁾を用い(写真-5), 表-7に示す5段階の評価基準により区分した. なお, この区分は, 透気係数の値が小さいほど品質が良く物質移動抵抗性が高いコンクリートと評価するものである. 透気係数と測定深さの推定式を(1)および(2)に示す¹³⁾.

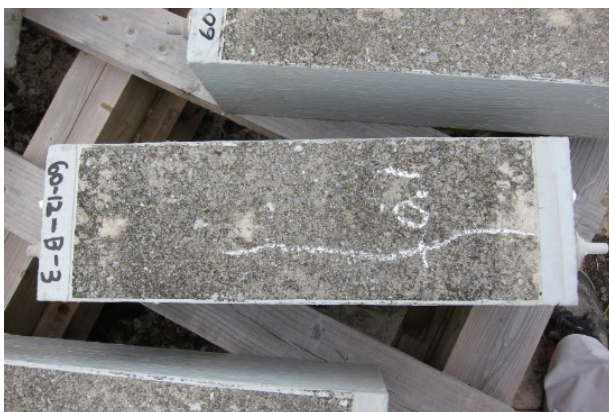
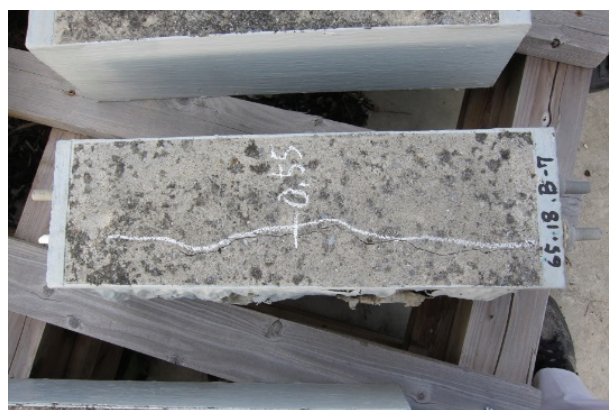
鉄筋を配筋した供試体（各配合 6 体）に対して目視観察を行った結果、FA を配合していない 65-B の全 6 体と 60-B の 1 体に 0.1~0.55mm のひび割れが認められた。これに対し、FAC 供試体にひび割れは認められなかった。

また、ひび割れ発生箇所は、全てかぶり 25mm 鉄筋の直上であり、かぶり 35mm 鉄筋直上にはひび割れは認められなかった。代表的なひび割れ発生供試体の写真を写真-6 および写真-7 に示す。

写真-6 ひび割れの発生していた60-B供試体

写真-7 ひび割れの発生していた65-B供試体
