## 腐食した鋼桁端部への Cold Spray 防食技術に関する実証

Verification test of Cold Spray corrosion protection technology for corroded steel bridge girder ends

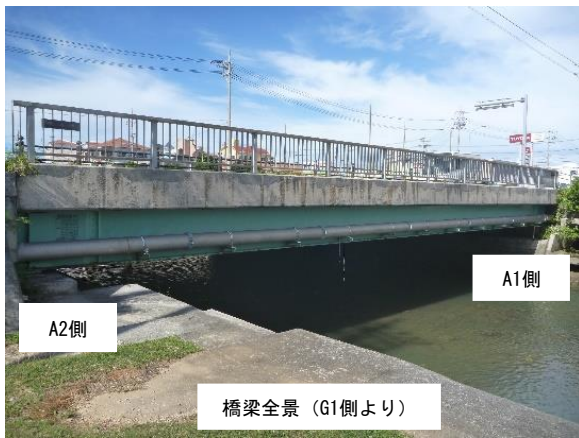
図-12 施工対象橋梁

G1桁 下フランジ上側・下側、支点上垂直補剛材

G4桁 支点上垂直補剛材  
下フランジ上側・下側

G4桁 塗装再劣化部

図-12に対象橋梁を示す。対象橋梁は供用約40年経過した鋼I桁橋(橋長:25m,幅員:15.6m,主桁数:17)

である。本橋梁は、離岸距離300mに位置し、河川上に架橋されており通常の塗装が施工されている。腐食環境調査は、2014年11月から2015年10月の1年間で実施した。その結果より、平均年間気温23.7℃、平均相対湿度76.0%、平均濡れ時間割合37.7%、平均飛来塩分量0.15mdd、平均腐食速度0.025mm/yの環境にあった。なお、海と対象橋梁の間には障害物は少なく、潮風の影響を直接受けるため厳しい腐食環境に位置している。

本施工では、A2橋台側の鋼桁端部を施工対象とし、山側から順に桁番号をG1とし、最も海側の桁をG17とする。G4、G5の間に縦ジョイントによる継ぎ目があり、雨天時には漏水が確認されている。CS施工範囲は、G1、

G4, G5, G6 桁の桁端より 2.5mの範囲の下フランジ上面・下面と下フランジからの立ち上がり 100 mm 範囲のウェブ面を対象とした。G4, G5, G6 桁については施工範囲内に健全な塗膜箇所も確認されたため、腐食部のみ対象としてCS施工を実施した。G1, G4 桁に対しては、垂直補剛材についてもCS施工を実施した。

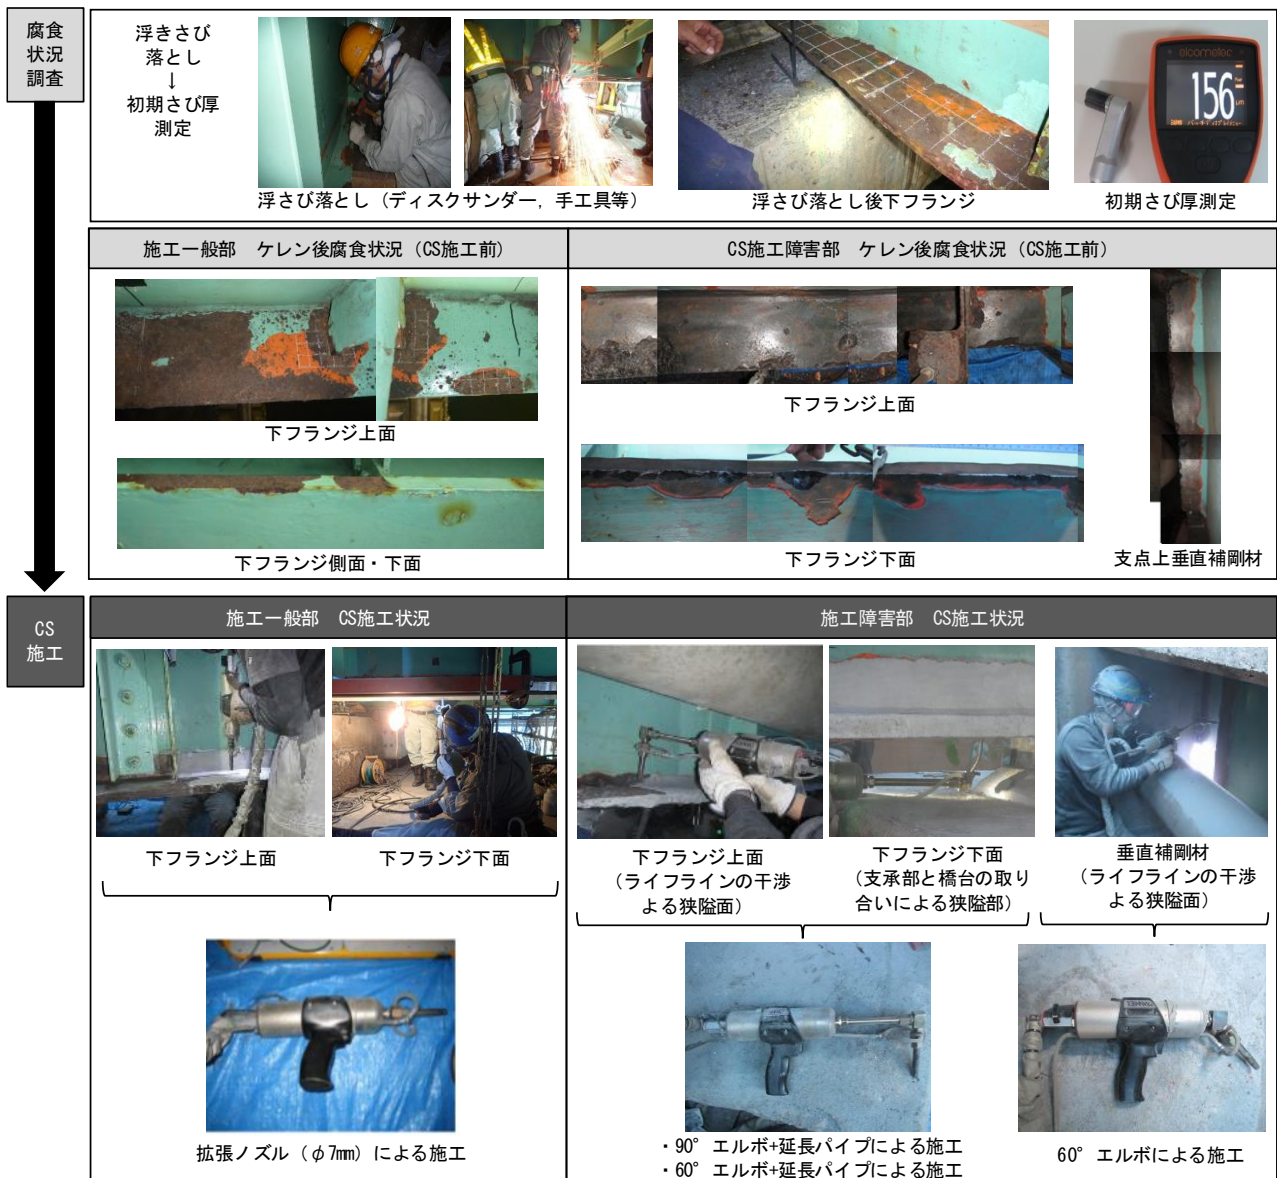
図-13 実証試験施工フロー

図-13 に全体の試験施工フローを示す。まず、浮きさび等の除去を目的とした一次ケレンを実施し、施工対象部の初期さび厚などの腐食調査を実施した。フランジ上面、下面において施工空間に障害のない箇所 (以下、施工一般部) の初期さび厚は、G4, G5, G6 桁の下フランジ上面全体で平均 192 $\mu$ m (標準偏差 144 $\mu$ m, 最大さび厚 770 $\mu$ m, 最小さび厚 16 $\mu$ m) であった。橋梁添架物の干渉部や支承近傍の橋台と下フランジの取り付け部のような施工空間が狭隘となる箇所 (以下、施工障害部) の初期さび厚は、G1 桁下フランジ上面全体で平均 123 $\mu$ m (標準偏差 200 $\mu$ m, 最大さび厚 1253 $\mu$ m, 最小さび厚 8 $\mu$ m), G1, G4 桁支点上垂直補剛材全体で平均 43 $\mu$ m (標準偏差 53 $\mu$ m, 最大さび厚 414 $\mu$ m, 最小さび厚 7 $\mu$ m) であった。
