津波によって流された防潮林の分布特性

稲垣 賢人¹・仲座 栄三²・Carolyn Schaab³

宮城県沿岸部では古くから防潮林として松の木が植林されてきた。この防潮林は1960年に来襲したチリ津波に対して減勢効果を発揮したことから、その植林は津波防災対策の一環としても進められてきた。しかしながら、2011年に発生した東北地方太平洋沖地震津波によって、それらのほとんどは根こそぎ流出した。本研究は、震災直後に撮影された航空写真をもとに、流木となった松の木の分布をGIS解析によって明らかにし、津波の遡上特性について推定している。

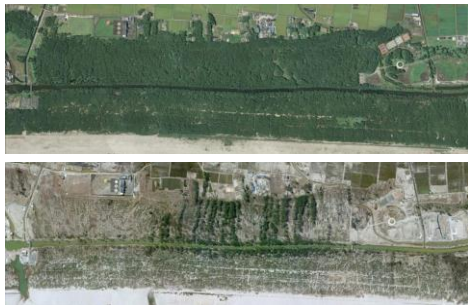
写真-1 津波来襲前(上)と後(下)の防潮林帯の比較

図-1に、解析対象とした宮城県仙台市沿岸部の位置を示す(本研究で用いた航空写真のすべては、Google Earthによるものである)。図-2に津波浸水域を示す(赤色の実線で示す領域内)。写真-1に、津波の来襲前後の防潮林帯の比較を示す。津波に対しても一定程度の効果が期待された防潮林のほとんどは、写真から判断されるように根こそぎ流された。GISを用いて航空写真に写る流出した松の木の位置(根の位置)と幹の軸方向を読み取った。その一例を写真-2(右)に示す。写真-2(左)は、現地にて直に写した流木の様子である。現地における流木の特徴などを手掛かりに、航空写真にて流出した松の木として判断され読み取られた総本数は、21,054本に達した。それらの分布を図-3に示す。

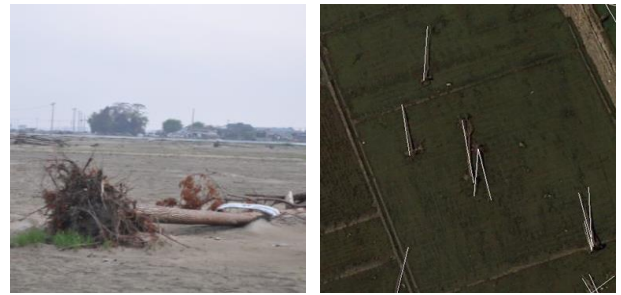
写真-2 流木となった松の木と GIS による読み取り例
