沖縄における伝統木造住宅の変遷に関する研究

-1879年～1972年における平面・構造・材料に着目して-

STUDY ON THE TRANSITION OF TRADITIONAL WOODEN HOUSES IN OKINAWA

- Transition of floor plan, structure, and materials from 1879~1972 -

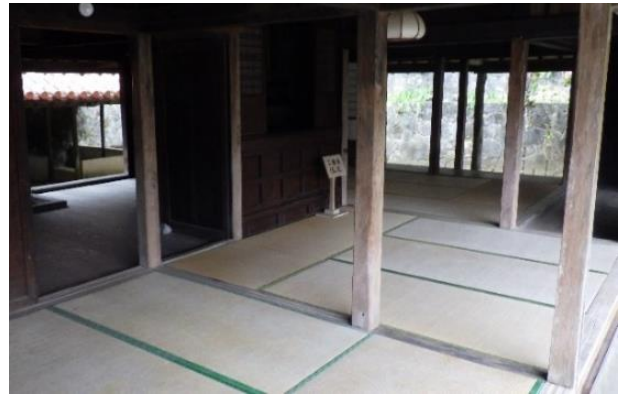
Photo 1 Internal appearance of traditional wooden houses

屋内の様子として高良家住宅 [No. 89] の内観を Photo1 に示す。屋内外ともに壁は極めて少なく、屋内では東面および南面に配した濡れ縁以外には廊下を設けず、居室同士は隣接し、障子を以て目隠しをする程度であり、主な壁は表座と裏座を南北に区切るもので、

平面配置によって半間から一間の壁が部分的に配置されている程度であった。外壁は主に寝室や、土間のある北面及び西面に設けられることが多く、南面及び東面にはアマハジに沿って一面に大きな開口を設けた住宅が多々確認できた。使用されていた壁は羽目板倉壁のものが一般的で、極稀に火を扱うことの多い土間や、囲炉裏を設けている裏座付近の外壁に土壁を使用していた。また、障子上に植物等の模様を彫刻した欄間や、縦羽目板の垂れ壁が設けられていたが、いずれも壁高さが十分確保されているものは少なく、耐震壁として扱えるものはほとんど確認できなかった。

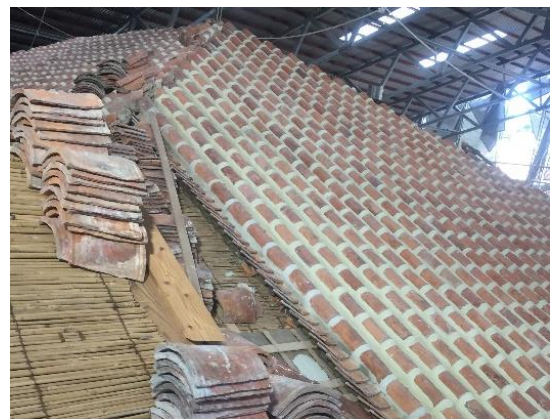
Photo 2 Red tile roof under repairing

屋根瓦は赤瓦が特徴的で、Photo2のように垂木の上に野地竹、土を敷いた後、赤瓦の男瓦、女瓦を交互に葺き、その境界を漆喰により固定する手法が使用されている。現在一般的に見られる瓦葺きの屋根は琉球王府による住宅制限令により、上級民および、那覇市民にのみにしか許されておらず、制限令が解除された1889年以降、一般民家屋にも普及し始めた。また、瓦の施工の際には天井裏の熱

気と湿気によって小屋組み材が腐朽するのを防ぐために女瓦の一部を取り除き、小屋組み内の換気を確保する工夫が見られた。

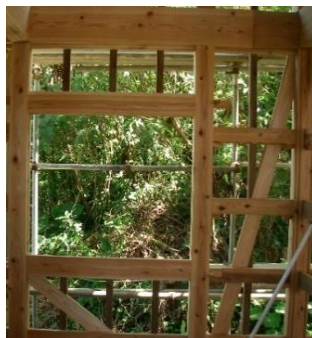
Photo 3 Framework (Nuki only) Photo 4 Framework (Nuki+brace)

詳細部材が確認できた上級民家屋では古いものでは 1756 年頃建てられた上江洲家住宅 (No. 88) から 1906 年に建てられた久護家住宅 (No. 7) において Photo3 に示すような筋交いや火打ち梁といった斜材を使用せず、柱と水平材のみを用いて造られた住宅が見られた一方、一般民家屋において戦後に建てられた住宅では、Photo 4 に示すような伝統工法に斜材を組み込んだ住宅が建てられており、技術者の県外への往来が頻繁になった結果、耐震性を考慮した造りが取り入れられるようになったものと考えられる。

- 4) 伝統木造住宅における構造部材では、大入りのような古風なものが近年まで見受けられた。
- 5) 軸組では筋交いや火打ち梁といった斜材を使わない構法が上江洲家住宅(1756年)や久護家住宅(1906年)で見られた一方、戦後の一般民家屋において耐震性を考慮し、筋交いを取り入れた住宅が用いられていた。
- 6) 伝統木造住宅における使用樹種は1879年以前の住宅では、対象建築物の中で確認できたものは上級民家屋がほとんどであったが、いずれも貴重木であるイヌマキを主とし、多様な県産木材を使用した贅沢な作りのものが多く見られた。
- 7) 1879年から1911年の住宅では、森林資源の豊富な北部や離島地域において多様な樹種が使用されている一方、主要都市が置かれていた中南部地域では本土から輸入した木材が多く使用されていることが確認できた。
- 8) 1911年から1945年の住宅では、北部地域では徐々にスギが使われるようになり、本島中南部および離島地域ではスギと並び県外産のイヌマキが多く使用されるようになってきた。その一方県産木材不足の問題は悪化し、本島中南部ではフクギなど使用樹種の増加が確認できた。
- 9) 1945年以降の住宅では、全地域を通して県産木材の使用割合が減少しており、特に激戦地であった本島中南部地域ではスギの使用

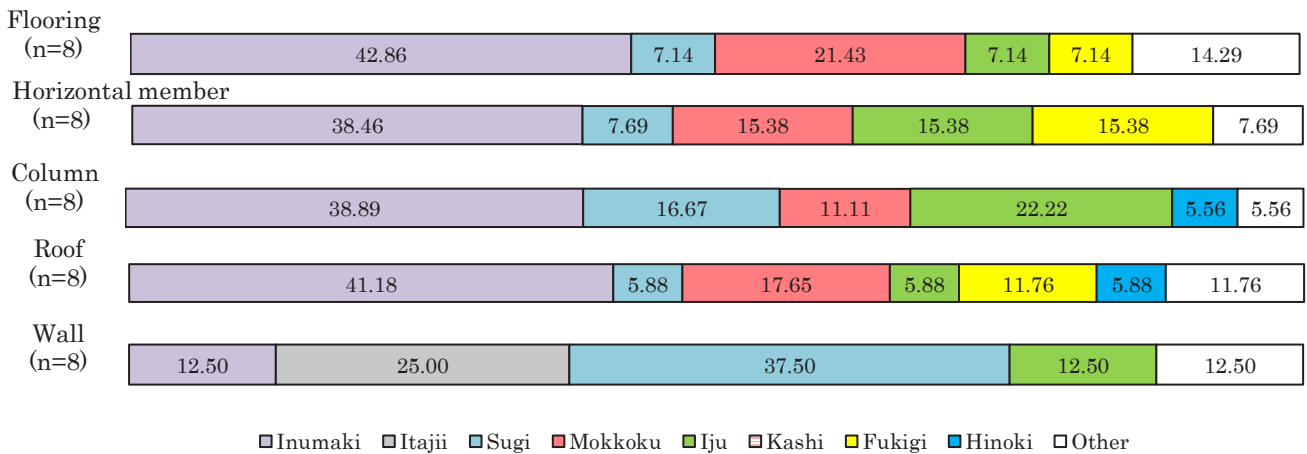
Fig. 12 Percentage of tree species used in important cultural properties houses

構成部位による樹種選択では上級民家屋と一般民家屋とで樹種利用に差異が見られた。Fig. 12 に上級民家屋での樹種利用割合を、Fig. 13 に一般民家屋での樹種利用割合を示す。

やモッコク、イジュといった多様な樹種が使用されていたものの、やはり強度が高く、また見栄えもするイヌマキが全体的に構造材として好んで使用され、壁のような板材に加工する必要があるものにはスギやイタジイが多く使用されている傾向が見られた。一方で、一般民家屋では、スギが全分野において最も多く使用されており、特に床材での使用率が79.8%と最も高くなっていった。また、人目に触れる軸組部にはイヌマキが多く使用されており、強度や適正によって木材を使い分けるといよりは意匠的な意味合いから木材選択がなされているような傾向が確認できた。

10) 構造部材別の樹種利用では、上級民家屋ではイヌマキやモッコクなど貴重木が構造部材に使用されていたが、一般民家屋ではスギを主に用い、柱や横架材のような目に映る部材にイヌマキを用いる傾向が見られた。
