低温低圧型金属溶射を応用した鋼橋腐食部の防食性能回復法に関する研究

博士(工学)学位論文

低温低圧型金属溶射を応用した
鋼橋腐食部の防食性能回復法に関する研究

琉球大学
大学院理工学研究科

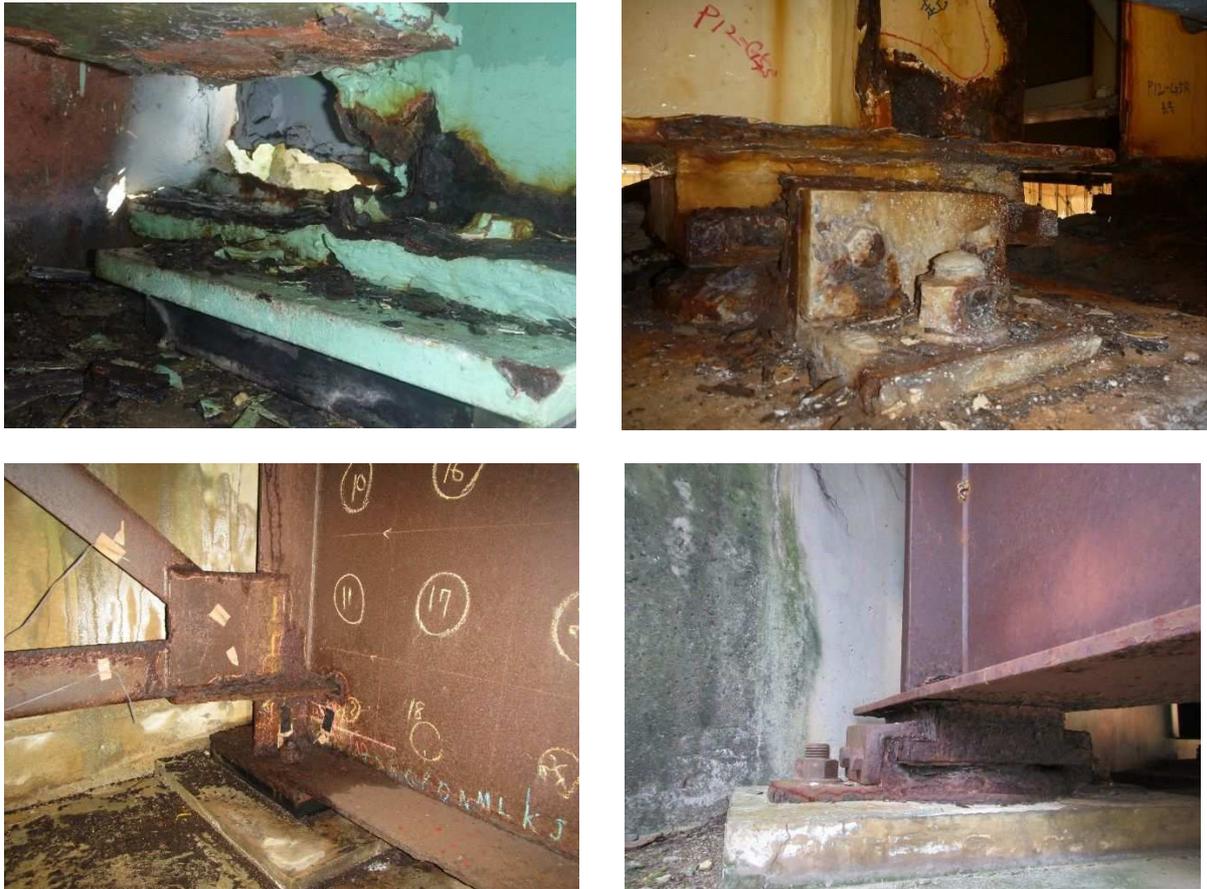
図 1.1.1 桁端部腐食事例

近年、我が国では 1960 年代の高度経済成長期に膨大に建設された社会基盤施設の経年劣化が顕著になってきており、持続可能な社会基盤施設の維持管理が重要な課題の一つとなっている。その社会基盤施設の一つである鋼橋の維持管理上の課題として腐食がある。その中でも、鋼橋の腐食損傷は、図 1.1.1 に示すように、桁端部で早期に激しく発生しやすく、その理由は伸縮装置からの漏水や土砂堆積、桁端部の閉塞空間の湿気や塩分付着などがあり、厳しい腐食環境下にあるためである¹⁾²⁾。

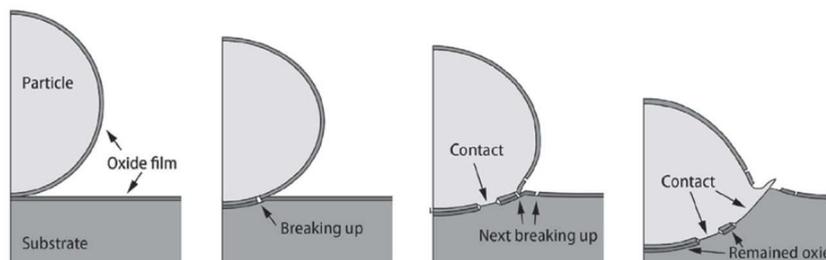
図 1.2.3 CS 粒子衝突による粒子および基材の塑性変形と酸化被膜破壊機構¹⁹⁾

小川¹⁸⁾、市川ら¹⁹⁾は、低圧型 CS を用いた純 Al の成膜メカニズムおよび TiAl_2O_5 セラミック粒子の最適スプレー条件に関する検討例を紹介し、金属である純 Al の成膜メカニズムは、自然酸化被膜が除去され、新生面が露出することにより活性な面が露出することで付着が起きていると報告している。この現象について、図 1.2.3 に示すような、CS 粒子衝突による粒子および基材の塑性変形と酸化被膜破壊機構を結論付けている。

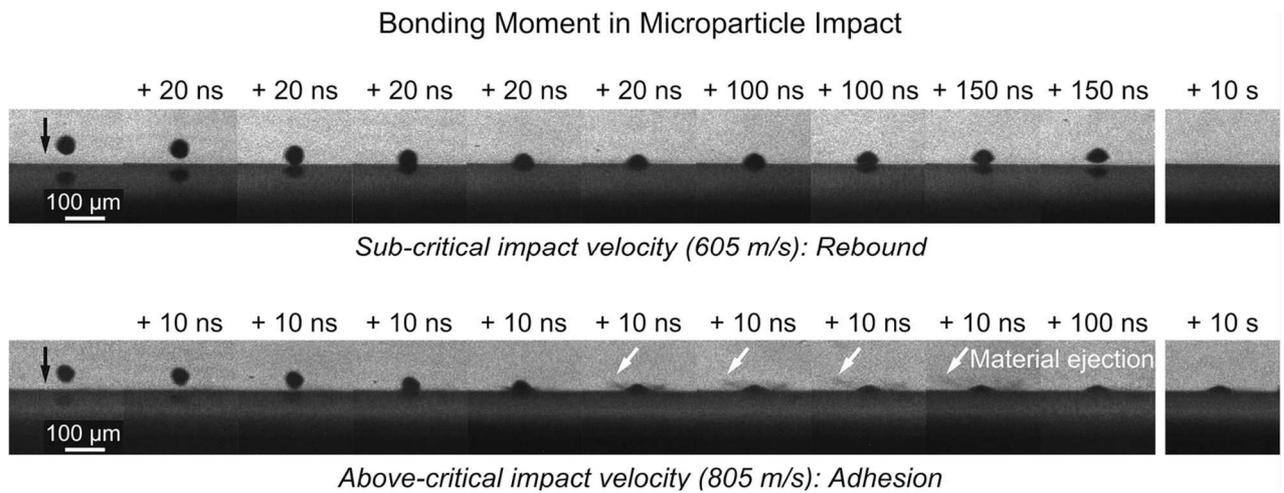
図 1.2.4 Laser-induced projectile impact test: LIPIT と呼ばれるレーザー衝撃波を用いた単一微粒子高速衝突試験装置による CS 粒子が衝突し塑性変形するまでの様子²⁴⁾

- (a) 45 μm の Al 粒子が 605 m/s で Al 基板に衝突する様子
- (b) 45 μm の Al 粒子が 805 m/s で Al 基板に衝突する様子

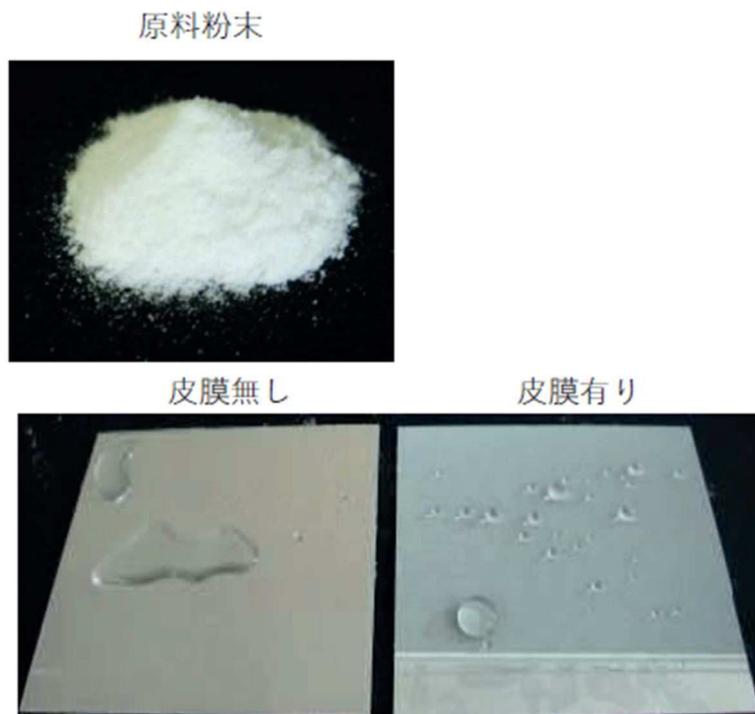
図 1.2.5 CS 皮膜のふっ素樹脂離型膜の成形用金型への応用²⁵⁾

桑嶋ら²⁵⁾は、CS 技術の畜産、酒造分野への応用を報告している。光触媒材料を応用した空気抗菌装置の開発として、CS 法での光触媒材料成膜した事例を紹介している。木質バイオマス燃焼器への適用事例として、CS 法による高温木質燃焼灰腐食に有効な新しいコーティング材料および成膜技術の開発事例を紹介している。図 1.2.5 に示すような、ふっ素樹脂離型膜の成形用金型への適用事例として、ふっ素樹脂の薄膜を薄層で金属金型の表面へ成膜することで撥水性を付加させ、プラスチック材料の金型からの離型性を高めた事例を紹介している。

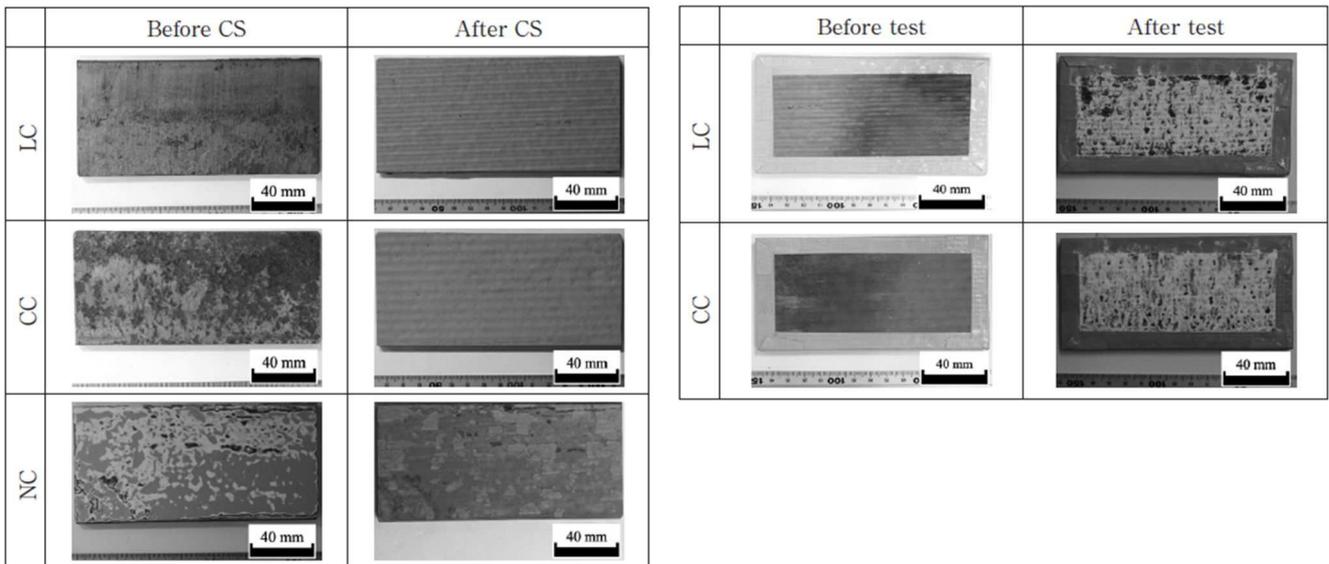
LC:レーザーケレン, CC:2種ケレン, NC:ケレンなし(塗膜有り)

図 1.2.7 レーザーケレンによる下地処理と CS 法の組み合わせの提案 ²⁸⁾

羽鳥ら²⁸⁾は、図 1.2.7 に示すような海洋近傍鉄鋼構造物の腐食部補修に向けて、レーザーケレンと亜鉛の CS の組み合わせによる手法の適用性を検討している。腐食部をディスクグラインダーケレン（2 種ケレン）とレーザーケレンを行った試験片では、レーザーケレンした試験片のほうが 2 倍以上厚い亜鉛皮膜は得られ、168 時間の塩水噴霧試験後においても皮膜-基材界面は良好な密着性を維持していたことを報告している。塩水噴霧試験後の亜鉛皮膜の表面には絶縁性の $4\text{Zn}(\text{OH})_2 \cdot \text{ZnCl}_2$ の生成が確認され、この化合物が表面を覆うことで基材の酸化還元反応の抑制し基材の防食に寄与していると報告している。

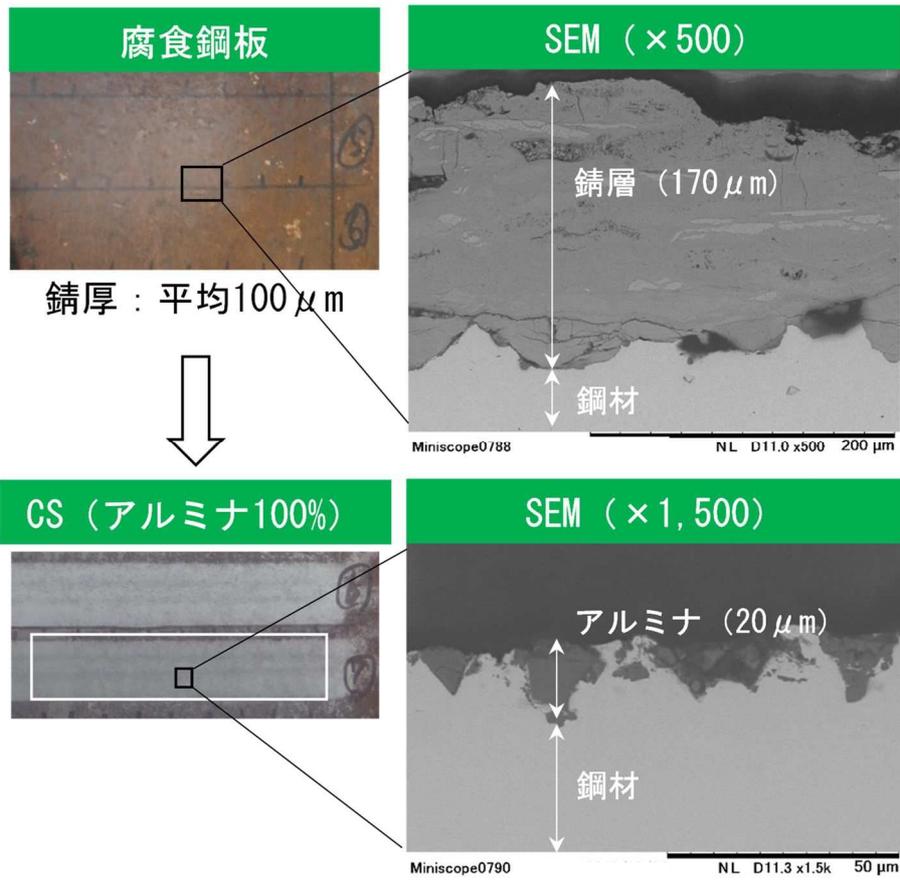
図 2.2.6 さび鋼板へのCS (アルミナ 100%) の断面観察結果 (Case.1)

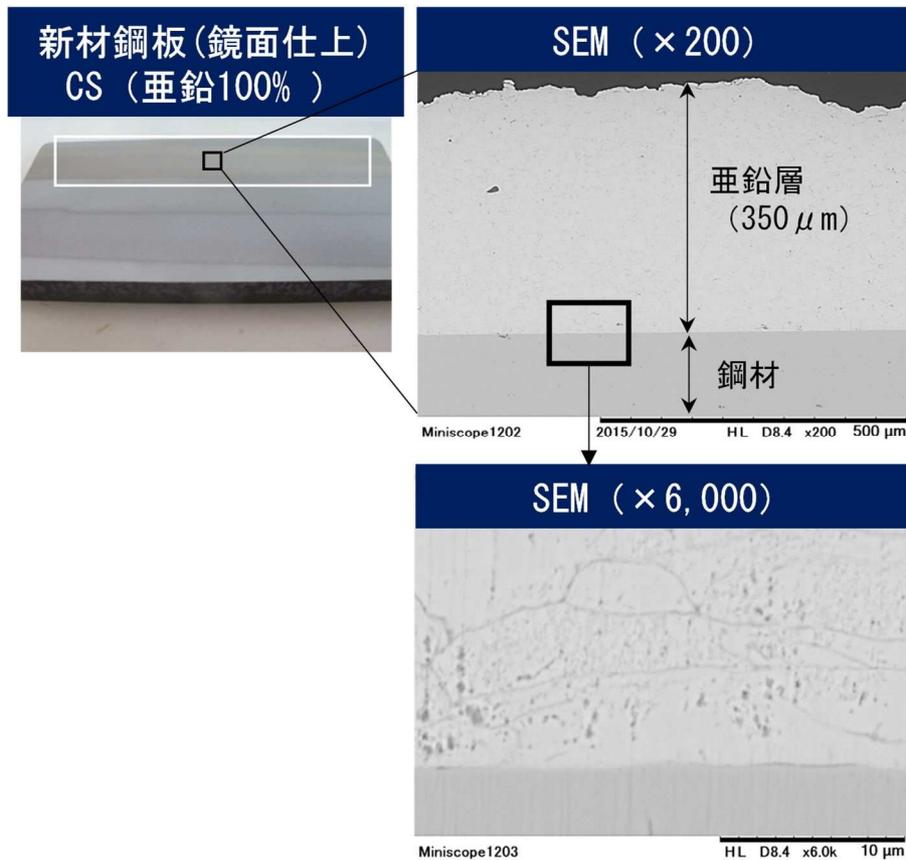
図 2.2.7 新材鋼板 (鏡面仕上げ) へのCS (亜鉛 100%) の断面観察結果 (Case.2)

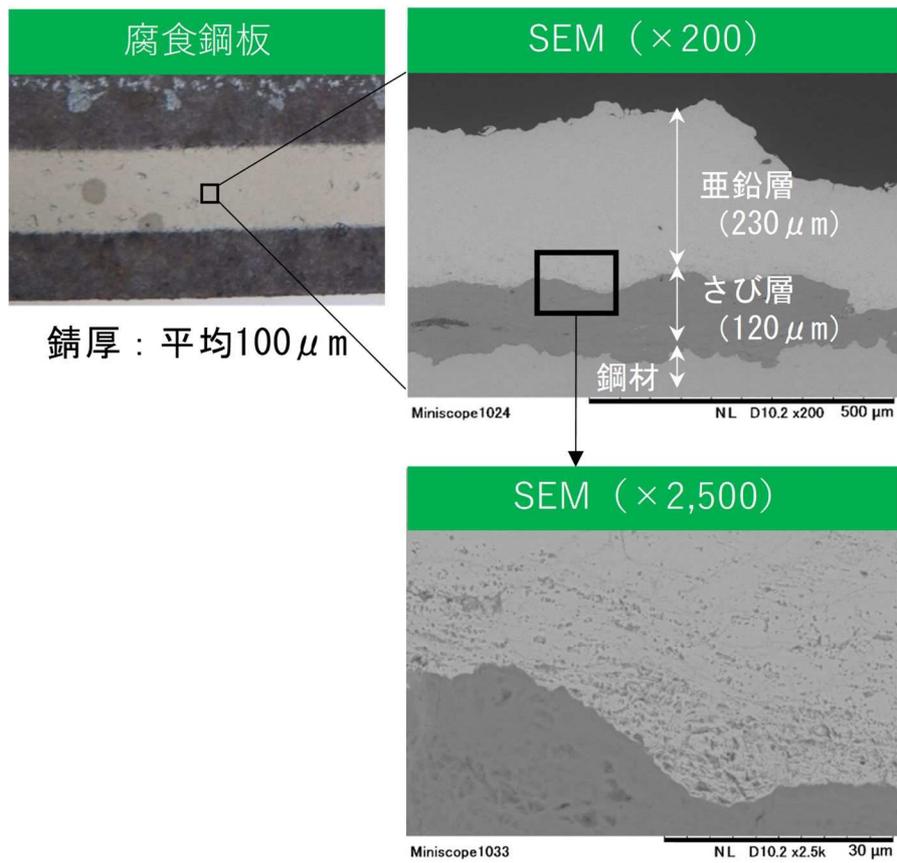
図 2.2.8 さび鋼板へのCS（亜鉛 100%）の断面観察結果（Case.3）

図 2.2.8 に Case.3 の平均さび厚 100 μm のさび鋼板表面に対し亜鉛粒子 100%を用いて CS 施工した結果を示す. この SEM 観察結果から, さび層は, おおよそ 100 μm の厚さのまま残存しているが, さび面と亜鉛の拡大画像では, さび面と亜鉛の境界に亀裂などの隙間は確認できず, 密着している状態が確認できる. これは, さび面の硬度が, 亜鉛粒子の硬度よりも高いため, Case.2 と同様な現象が生じていると推察される. 亜鉛粒子の CS 皮膜は, さび面に対しても皮膜の密着が行われることが分かる.

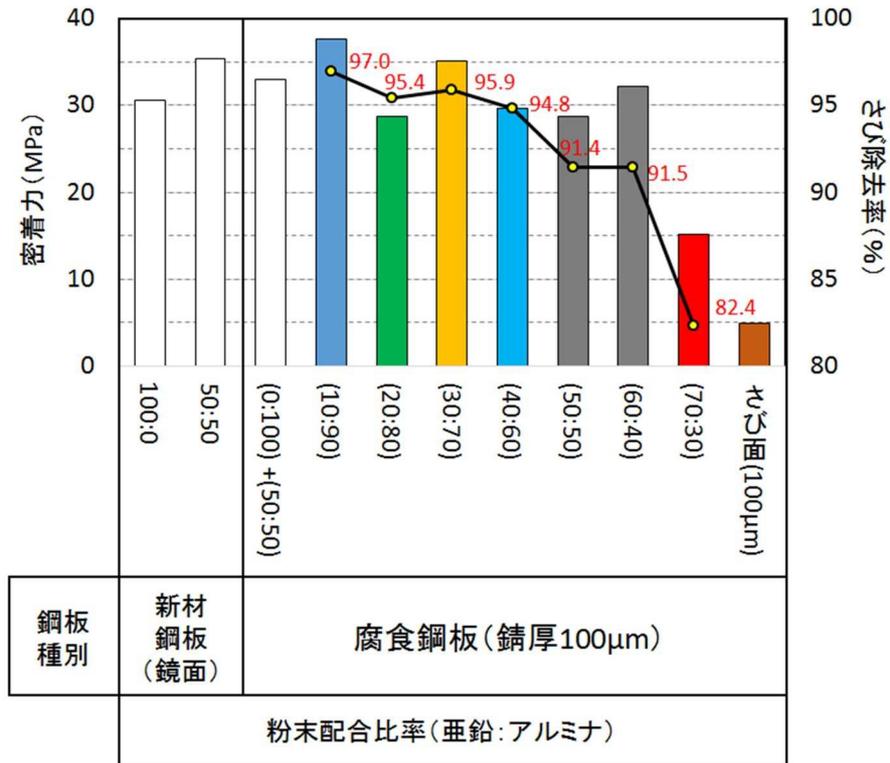
図 2.3.4 さび面に形成された CS 皮膜厚の密着力とさび除去率

表 2.3.2 にさび鋼板上の CS 皮膜密着力試験後のドリーと試験体の破断面の観察結果を示す。配合比率 60 : 40 までは、亜鉛皮膜内の凝集破壊により剥離したことが確認できる。つまり、鋼板と CS 皮膜の界面に着目した密着力については、測定された値以上であることが推定できる。

一方、配合比率 70 : 30 では、さび層内で剥離する状態へ変化しており、破断面にさびの残存が確認された。この結果より、アルミナのさび除去率が低下したことで、さびが残存し、さび層の破壊強度で皮膜が剥がれたことが分かる。残存さびと CS 皮膜の境界に着目した密着力は測定値以上であることが推定できる。

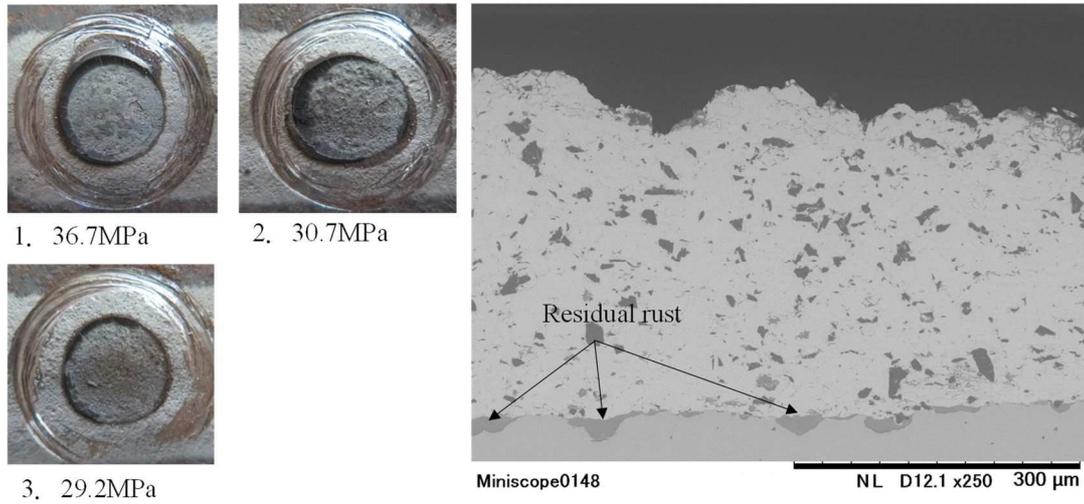
図 2.3.5 短期間暴露鋼板に対する CS 皮膜のプルオフ試験結果と断面 SEM 観察結果

図 2.3.5 に、短期間暴露として 1 年間暴露鋼板に CS 皮膜を成膜した場合の結果を示す。プルオフ試験結果は、平均で 30MPa 程度となり、試験後の破壊面は、すべて CS 皮膜層の凝集破壊であった。表 2.3.2 に示す新材鋼板上の CS 皮膜の平均密着力は 35.3MPa であったため、同等程度であったと評価できる。プルオフ試験前の試験体断面の SEM 観察画像より、約 100 μ m の鋼板上のさびはアルミナにより概ね除錆され、素地近傍に固着したさびが残存しその上に CS 皮膜が形成されている状態である。これらの結果より、CS 皮膜と残存さびの界面の密着性に着目すると、プルオフ試験の引張力が加わったことによって、皮膜層の凝集破壊が先行し、残存さびと CS 皮膜の界面では剥離は見られないことより、CS 皮膜材料の引張強度以上の密着力を有していることが推定できた。

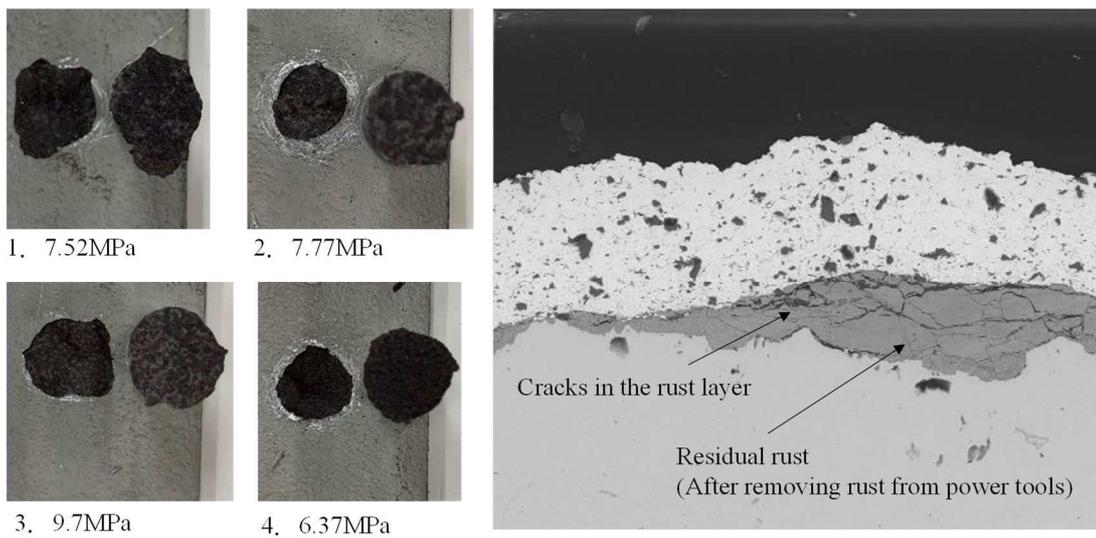
図 2.3.6 長期間暴露鋼板に対する CS 皮膜のプルオフ試験結果と断面 SEM 観察結果

図 2.3.6 に、長期間暴露として 5 年間暴露鋼板に CS 皮膜を成膜した場合の結果を示す。プルオフ試験結果は、平均で 8.3MPa 程度となり、試験後の破壊面は、すべて残存さび層の凝集破壊であった。プルオフ試験前の試験体断面の SEM 観察画像より、さび鋼板の表面上には、動力工具と CS に含まれるアルミナ粒子でも除去できない硬質なさび層が残存していることが確認できた。その上に CS 皮膜が堆積されている状態であった。鋼板上に残存したさびは、長期間の飛来塩分の多い環境下によって生成されているため、素地近傍では、前項のマイクロビッカース試験で確認した通り、硬度が高いと考えられる。さらに、残存さびは内在クラックが多数存在していることも SEM 断面観察から確認できる。プルオフ試験は、この残存さび内のクラックを起点に剥離した結果であると考えられる。本実験結果では、硬く固着したさび面に密着した CS 皮膜の密着力値が低下した結果であるが、通常の塗装での密着力試験では、2.0MPa 以上で「良好な付着力を有している」と評価される。よって、本密着力は、塗装に要求される密着力より高い値であるため、通常の使用状態での密着力は良好であると考えられる。さらに、CS 皮膜と残存さびの境界面に着目すると、プルオフ試験で計測された引張力以上の密着力を有しており、残存さび表面に対して強固に密着していることが推定できる。この結果を受けて、CS 施工前の処理として 2 種ケレンにて除錆可能なさびは除去し、2 種ケレンでも除去できない固着したさびは、その表面に成膜することで CS 皮膜は強固に密着することが分かる。

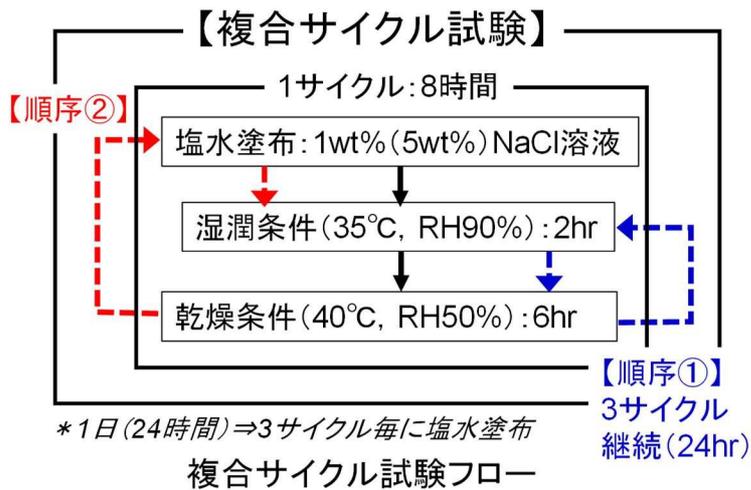
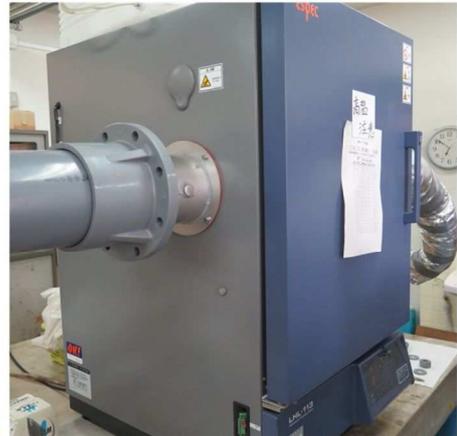
図 2.4.1 腐食促進試験の試験条件

防食性の確認を行うため、図 2.4.1 に示すように、1%、5%塩水塗布による腐食促進試験を実施した。腐食促進試験の条件は、恒温恒湿機による乾湿繰り返しを、1 サイクルを 2 時間の湿潤状態 (35°C, RH90%) と 6 時間の乾燥状態 (40°C, RH 50%) の計 8 時間として、1 日 3 サイクルをプログラム制御で連続稼働し、3 サイクルに 1 度、塩水を霧吹きによる吹付けで表面に塗布し、1,008 時間経過後 (126 サイクル) まで継続した。促進試験後に試験体を切断し、SEM によって断面の残存さびの状況などを観察した。

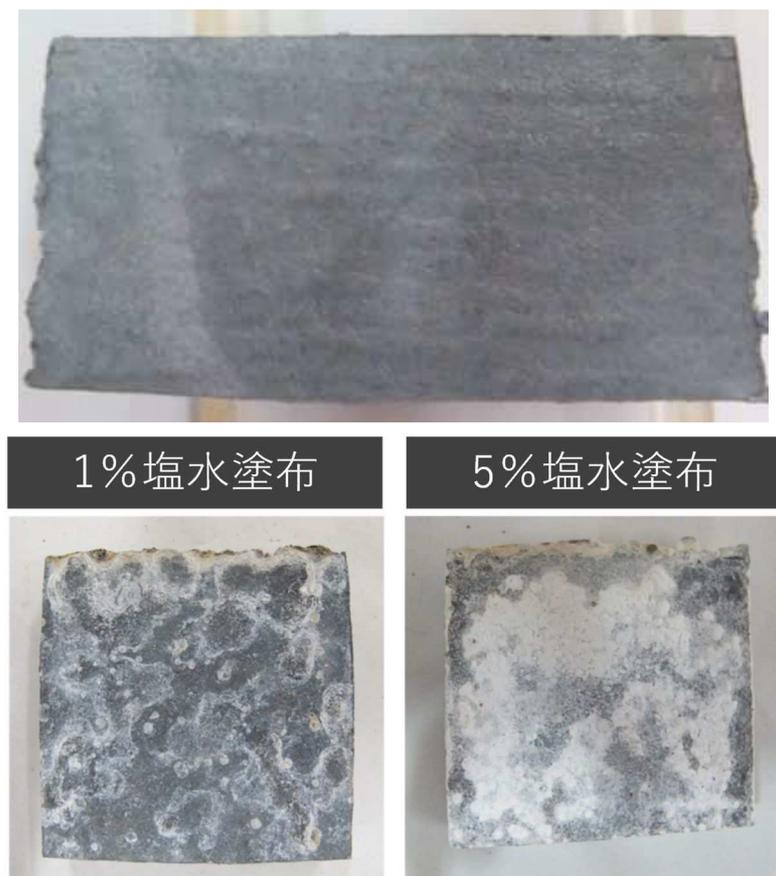
図 2.4.2 腐食促進試験後の表面観察結果

図 2.4.2 に 1%、5%塩水塗布による腐食促進試験後の表面観察結果を示す。両試験体の表面には白色の生成物が全面に確認できた。表面には、赤錆の発生は見られなかった。

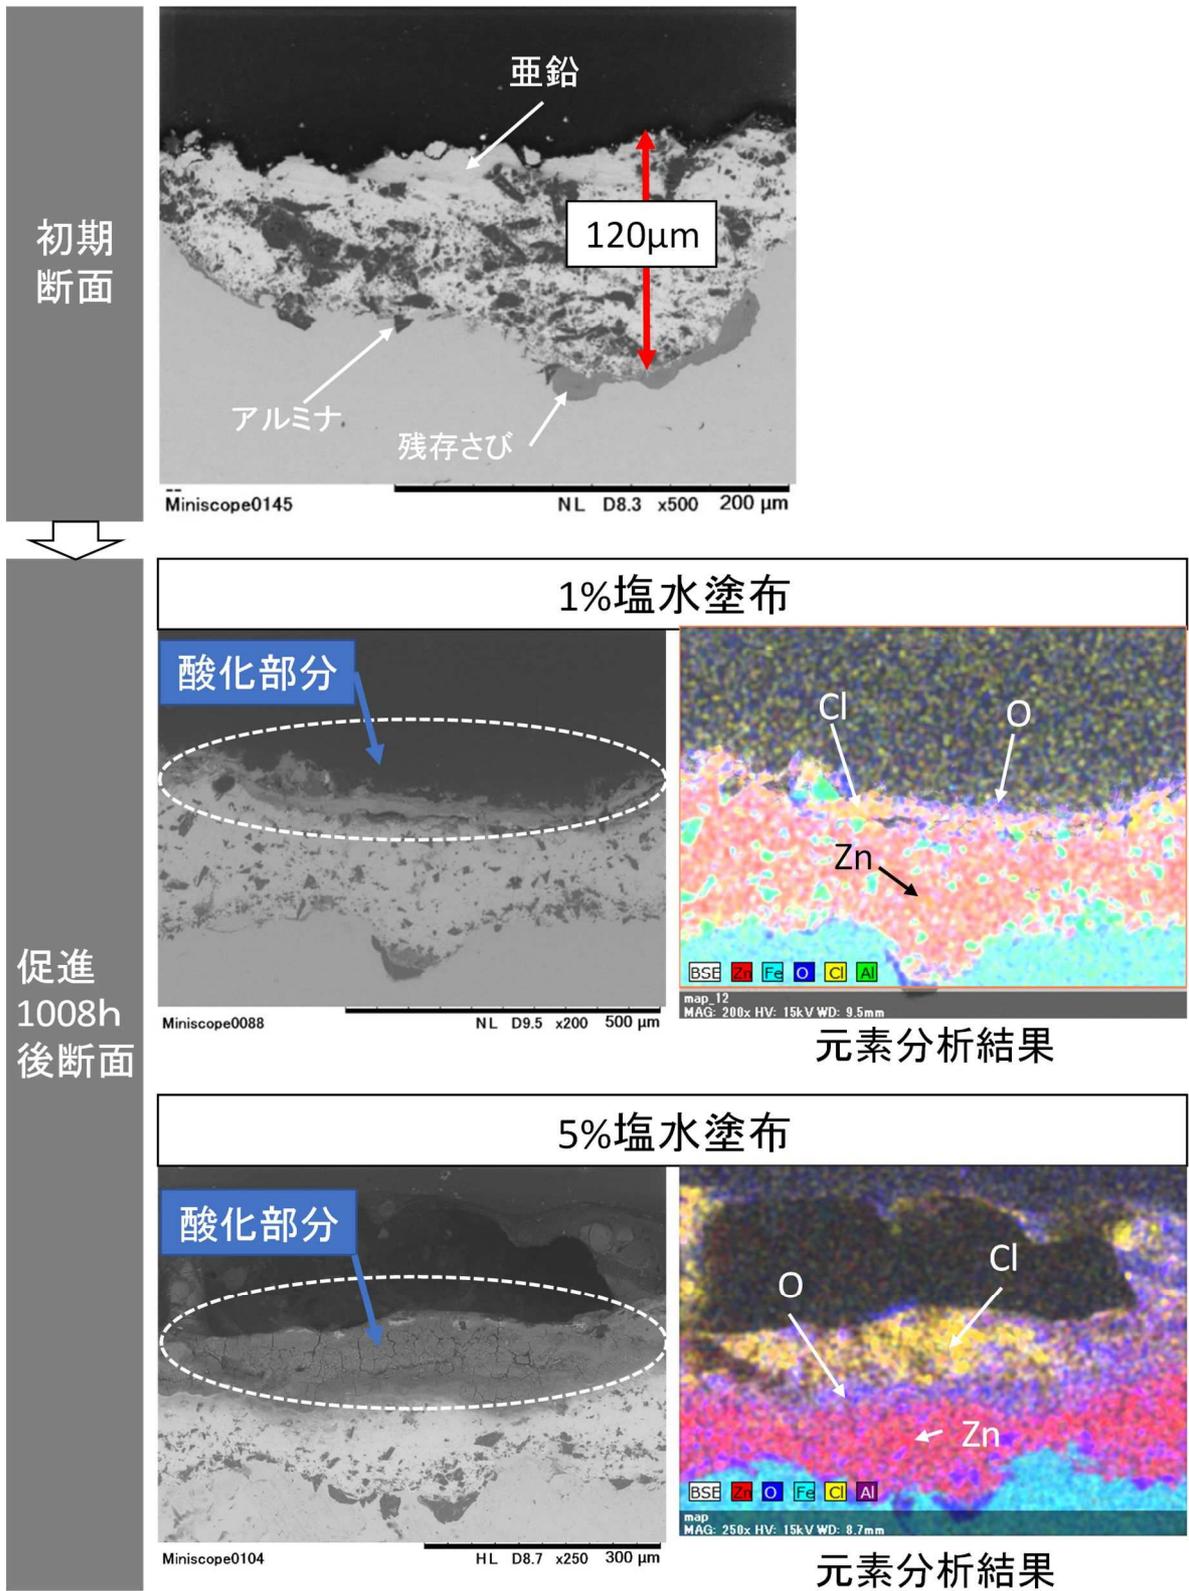
図 2.4.3 腐食促進試験後の SEM 断面観察と元素分析

図 2.4.3 に腐食促進試験前後の防食皮膜断面の SEM 観察と元素分析の結果を示す。腐食促進試験前の初期では、CS 皮膜の防食層が 120 μm ほど形成されていた。腐食促進試験後では、CS 皮膜の表面のみに酸化した亜鉛と塩分の蓄積が確認された。CS 防食層下の基材面では腐食の進行が認められないことが確認できた。塩分の濃度の差によって、5%塩水塗布のほうが亜鉛皮膜の消耗が早いことも確認できた。

腐食促進試験結果より、CS により形成された亜鉛皮膜は、表面部に酸化反応による亜鉛の消耗が確認されたが、酸化亜鉛の下には未反応の亜鉛皮膜の存在も確認され、依然として防食機能が残っていると判断できる。それによって、基材が残存さびを有している状態においても防食性が確保されている状態にあると言える。

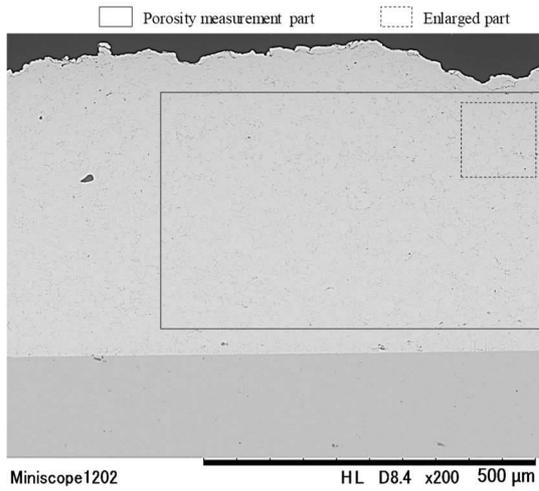
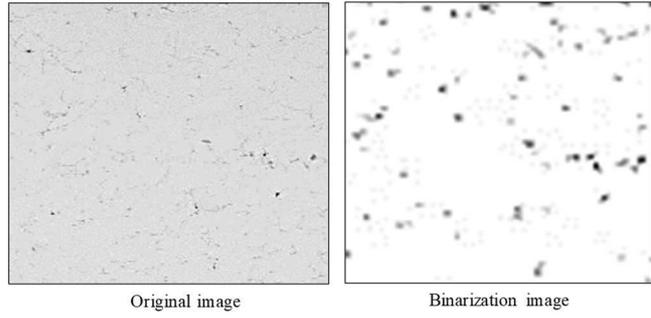
二値化処理後 黒色面積算出 (空隙率)
→2.3%

図 2.4.4 CS 皮膜断面の二値化処理

以上より、CS 皮膜は、100 μ m 以上の厚膜で成膜することが可能であり、皮膜内の気孔率が低く緻密であるため、腐食因子の透過を阻止する環境遮断層として有効であると評価できる。

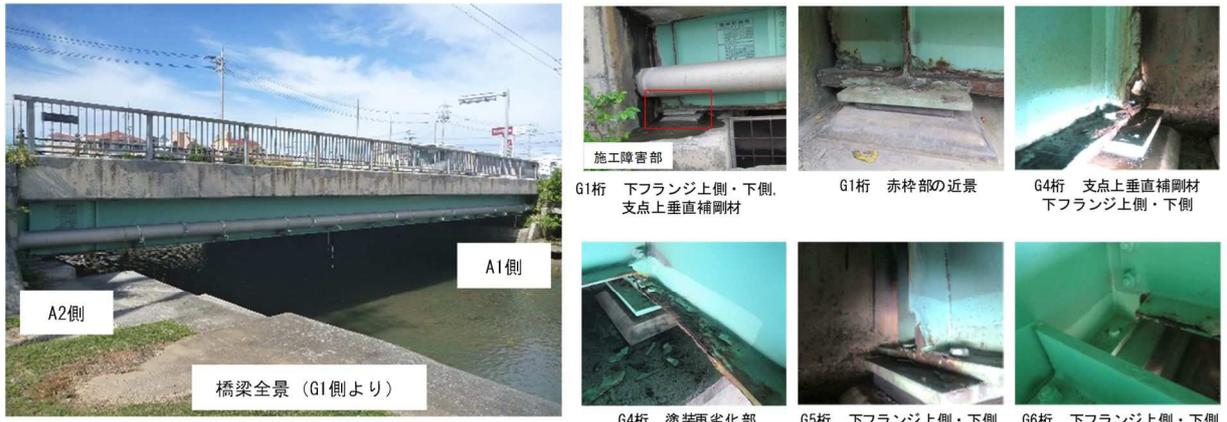
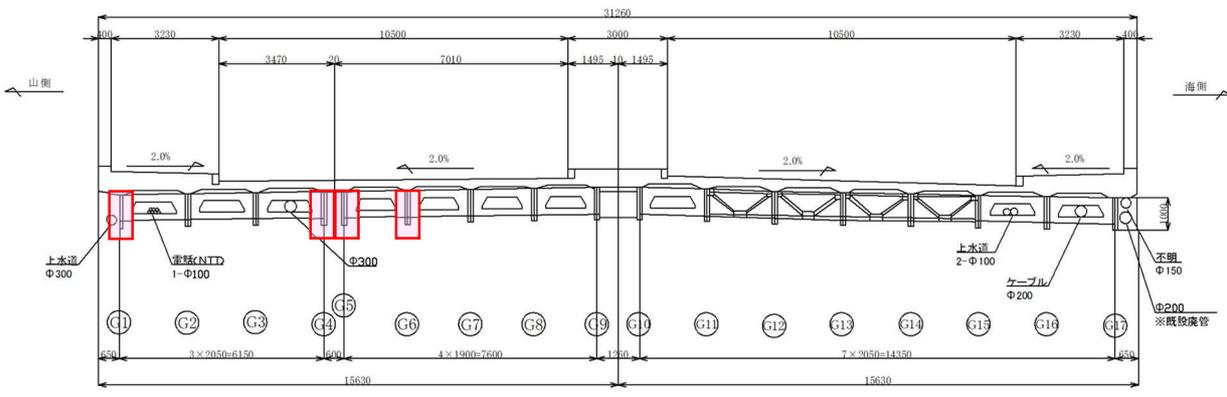
G1	G4	G5	G6
腐食程度：中	腐食程度：大	腐食程度：中	腐食程度：小

図 4.2.1 対象橋梁の桁端部腐食状況

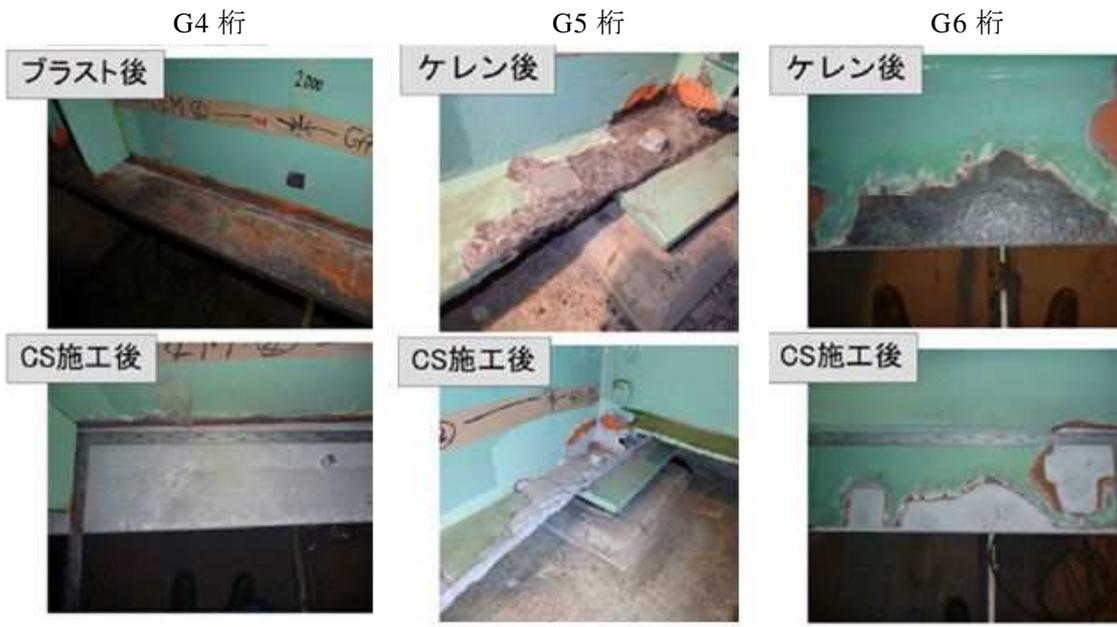
(a) CS プラスト+2 種ケレン (b) 2 種ケレン (c) 3 種ケレン

図 4.2.10 各種ケレンによる成膜状況

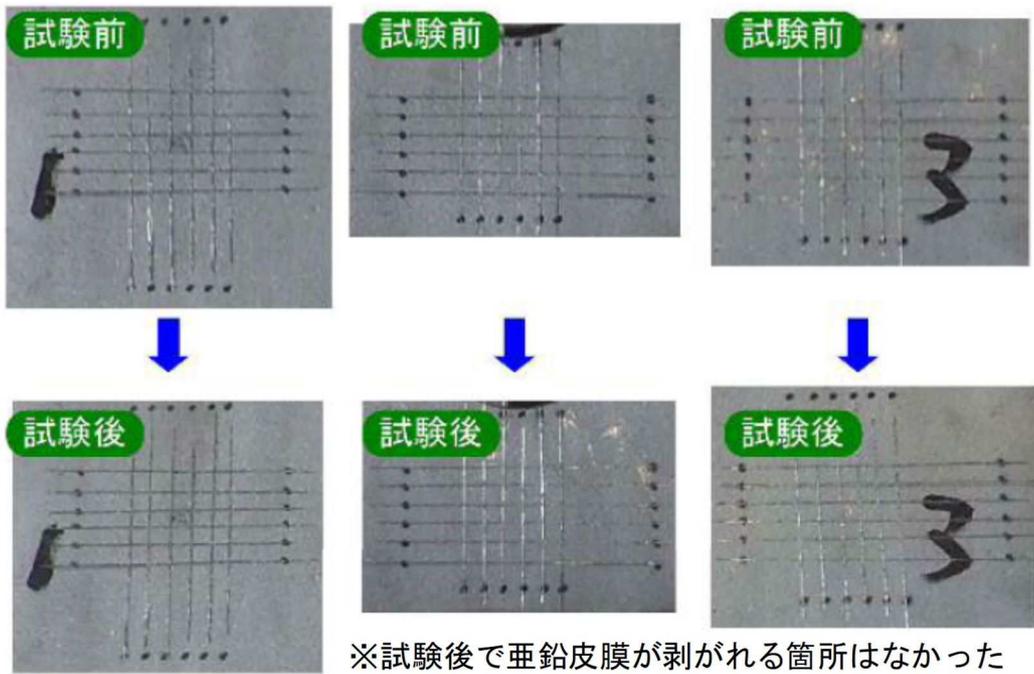
写真 4.2.1 クロスカット試験結果

写真 4.2.1 にクロスカット法による CS 皮膜の付着性試験結果を示す。クロスカット試験結果においては付着テープ取り外し後もカットの縁が完全に滑らかで、どの格子の目にも剥がれることはなく、評価は表 4.2.8 に示す分類 0 に属すると判断した。

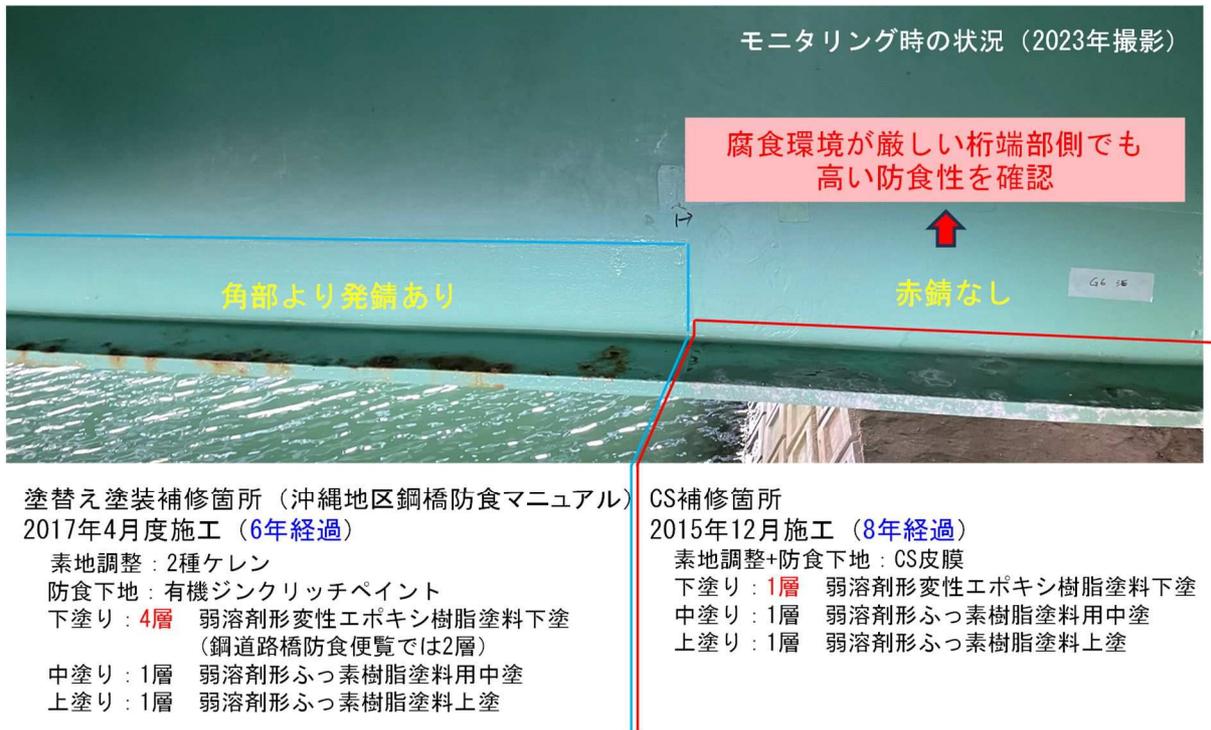
図 4.3.15 G6 桁の通常の塗替え補修箇所との比較

本橋は、CS 施工から 2 年後に CS 施工箇所以外に対して一般的な塗替え補修塗装が行われている。塗装仕様は、沖縄地区防食マニュアル⁵⁾ に従った塗装仕様で行われ、6 層の塗膜で仕上げられている。一般補修箇所では、塗膜の弱点部である下フランジの角部を起点とし、3 年経過時点で塗膜の割れ、さび汁が出現しており、6 年経過時点で腐食損傷が発生し広範囲に進展していることを確認した。一方で、CS 皮膜による補修箇所では、3 層の塗膜で仕上げているにも関わらず、8 年経過後も、外観良好状態を維持している。これは、早期の腐食損傷が生じやすい板コバ部の角部に対して CS 皮膜が形成されていることで、通常補修塗装部で見られるような塗膜の割れ、剥がれや赤錆が生じておらず、防食機能の劣化が生じていないためである。モニタリング時の CS 皮膜部の劣化の有無の確認は、目視で表面に赤錆が発生していないことや、触診と打診で塗膜の浮き・剥がれを確認することで、CS 皮膜下の再腐食で脆弱になっていないことを確認している。
