# 台湾集集地震による建築物被害と台湾・沖縄の課題

山川 哲雄\* 張 翠萍\*\*

## Damages to Building Structures Caused by the 1999 Chi-Chi Earthquake and Related Issues in Taiwan and Okinawa

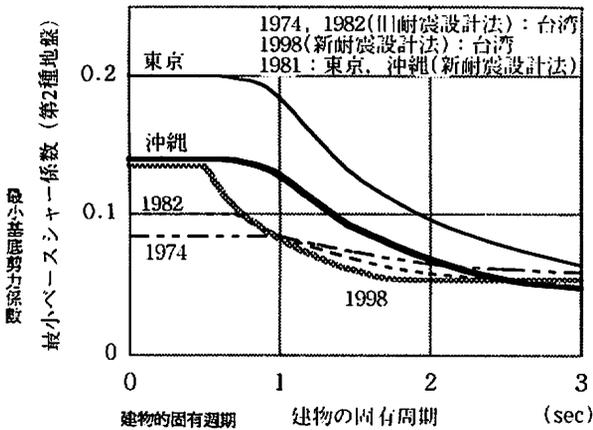
Fig. 6 許容応力度設計用最小ベースシャー係数の比較  
 図-6 容許応力度設計用最小基底剪力係数的比較

1998年1月地盤種別を考慮した新耐震設計法が台湾で施行された。この設計の基本的考えは、中地震に対して構造体がほぼ弾性内に納まり、大地震に対しては塑性変形を生じて安全性を確保できるように、変形性能を考慮したものになっている。しかも、高さ50m未満あるいは15階未満は静的解析のみでよいが、50m以上あるいは15階以上の建築物は必ず動的解析が義務づけられている[9]。日本の場合は建築物高さが60mを越える場合には動的解析を必要とする[10]。これらのことから、台湾の新耐震設計法（1998年）は日本の新耐震設計法（1981年）と類似していることがわかる。しかし、設計用地震力は同じ地震多発地域でありながら、台湾の方が日本より小さいようである。

個人的な感想としては損傷崩壊した建物の配筋状況から台湾の耐震設計法（断面設計）は、日本の1971年以前の旧耐震設計法に近い。しかも、設計用地震力は3節で述べたようにさらに小さい（図-6参照）。建物強度も不足していると思われるが、もっと重要な問題はねばり（韌性）不足であろうと思われる。

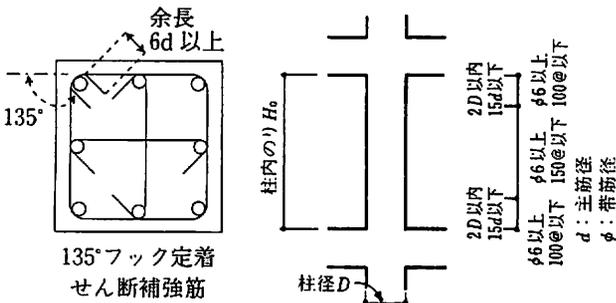
Fig.7 日本の帯筋詳細と帯筋配置規定 [10]

破壊した柱から露出した補強筋や塩ビ管をみて思うことは、帯筋間隔が大きく、主筋量が多い印象である。このことは一般的に言えば、曲げ強度が大きくてせん断強度が小さく、せん断破壊が先行しやすいことを意味する。さらに帯筋の定着端が90°フックであるうえに、塩ビ管が雨水用パイプとして埋設されてある。このような状況で脆性的なせん断破壊を防止し、靱性が期待できる曲げ破壊を先行させることは困難である。コンクリートそれ自身は脆性的な材料であり、これに拘束を与えることによって初めてねばりのある材料に変化させることができる。この拘束を有効に与えるためには、帯筋で囲まれたコアコンクリート部分がせん断力、軸圧縮力と曲げ応力という複合応力下に置かれても、はじけないように帯筋で密に横拘束し、かつ定着端も開かないように、帯筋端部をコアコンクリートの内部に135°曲げて定着させることが重要である。すなわち、図-7に示すような日本の現行帯筋の配筋詳細と配置が台湾でも望まれる。また、このような観点に立った場合、埋設パイプがせん断強度に対しては欠損断面積になり、かつ拘束効果を減少させることは明らかであろう。
