## 沖縄県のR/C造公営集合住宅15団地の塩害等による 建物損傷調査と被害状況の推定

# 沖縄県のR/C造公営集合住宅15団地の塩害等 による建物損傷調査と被害状況の推定

An Investigation of 15 R/C Public Apartment Houses  
Damaged by Chloride Attack in Okinawa

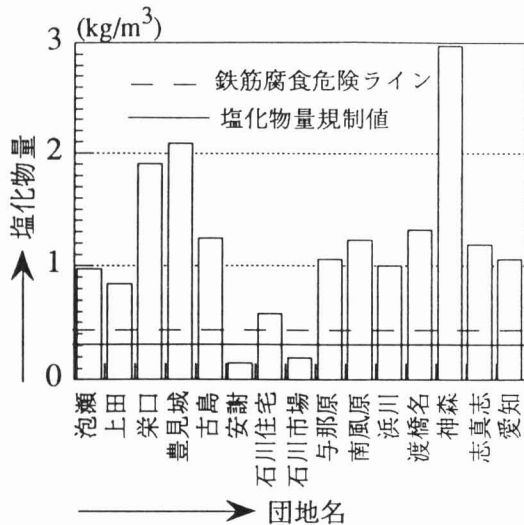
図-2 各団地の塩分含有量比較図

各団地のコンクリートに含まれている塩化物量は採取した場所によってまちまちであることがわかった。このことは後に触れるが, ここでは各団地の塩分含有量を把握するために一つの指標を立ててみる。まず剥離片を採取できた団地については, 屋内の試料の平均値をもってその団地の塩分含有量とする。屋外では飛来塩分の影響を受けている団地もあるが, 建物全体と比較してみると飛来塩分の影響を受けている部分は相対的に小さいと考えられる。飛来塩分の影響については後に考察する。また剥離片を採取できなかった団地 (古島団地, 安謝団地, 石川市街地住宅, 石川市公設市場) についてはコンクリートコアから算出する。その場合, 飛来塩分の影響を受けている安謝団地, 石川市街地住宅, 石川市公設市場についてはその表面ではなく, 内部に含まれている塩化物量をもって含有量とする。そのようにして得られた結果を図-2及び, 表-4に示す。

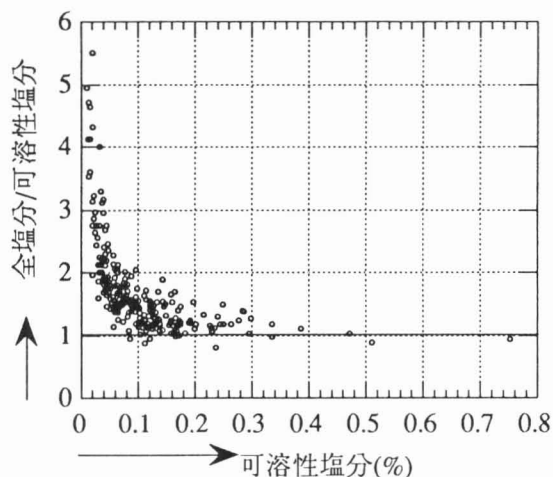
図-3 剥離片の可溶性塩分量と全塩分量の関係

表-1に示す与那原以下の7団地については剥離片やコンクリートコアの塩分量を測定する際、可溶性塩分と全塩分の両方を測定した。そのうちの全ての剥離片の測定結果を図-3に示す。一般に、Cl<sup>-</sup>イオンはセメント重量の約0.4%までがフリーデル氏塩として固定化[11]されるといわれている。今回の結果を見ても塩分量が小さいほど、全塩分の方が可溶性塩分よりも高い傾向にあるが、塩分量が約0.4%以上になると可溶性塩分も全塩分もほぼ同じ値になってくる。このことから塩分量が低い値の場合は、Cl<sup>-</sup>イオンの固定化の影響が大きいと考えられる。

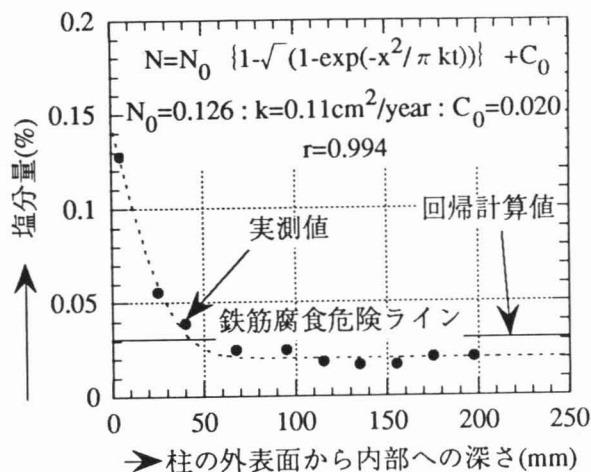
図-4 飛来塩分浸透解析結果 (石川市街地住宅: 柱)

上式による回帰分析結果の一例を図-4に示す。また、これらの結果に基づく各団地のかぶり厚さ50mmへの到達飛来塩分量を図-5に示す。図-5より、海からの距離に従って飛来塩分の影響も小さくなる傾向にあることがわかる。またほとんどの場合、かぶり厚さ50mmに到達した飛来塩分量は鉄筋腐食危険ラインである0.03%を下回っており、柱主筋腐食の大きな要因にはなっていないと考えられる。よって柱主筋腐食の主なる要因は初期塩分量が高いことに起因していると思われる。

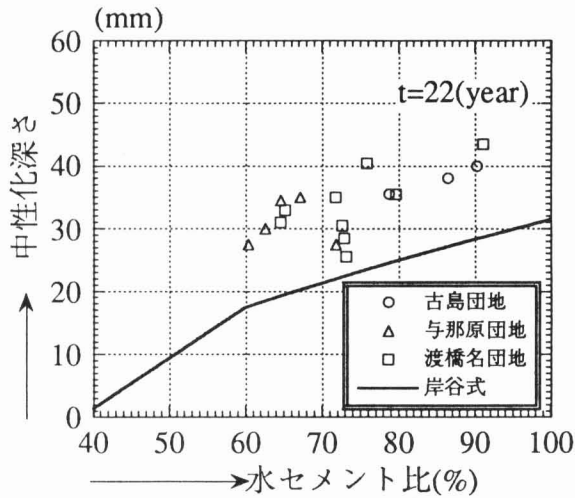
図-6 3団地の水セメント比と中性化深さの関係

れた結果を図-6に示す。各団地とも水セメント比が高くなるにつれて中性化深さが大きくなる傾向にあるものの、中性化深さは岸谷式から得られた結果よりもやや大きい値を示している。その原因として、コンクリートの品質不良が考えられる。実際に各団地の梁、柱ではジャンカが見られることが多かった。

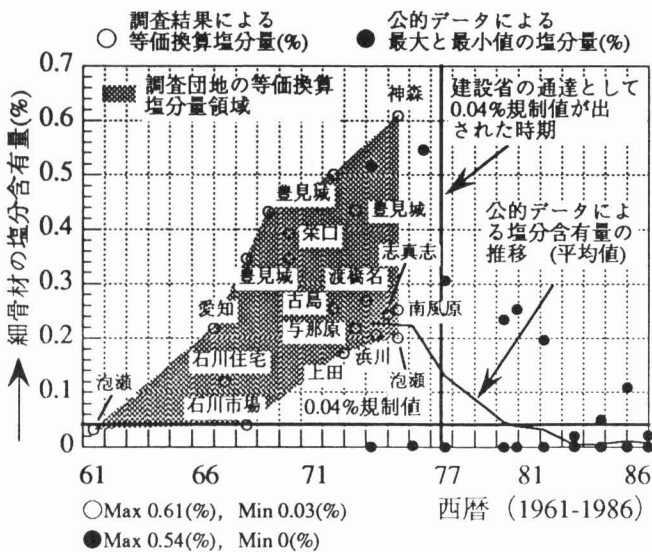
図-7 本島の生コン用骨材の塩分含有量の推移

本調査におけるコンクリート中の塩素イオンCl<sup>-</sup>は主に細骨材に含まれている塩化ナトリウムNaClから検出されたものと考えられる。例えば建設当時海から10~20mの場所に建てられた団地の柱の主筋に到達した飛来塩化物量Cl<sup>-</sup>は、泡瀬団地が約18年間で0.06kg/m<sup>3</sup>程度、石川市街地住宅が約28年間で0.14kg/m<sup>3</sup>程度である。また、混練水に200ppmの塩素イオンCl<sup>-</sup>が含まれていたとしても、コンクリート重量に対して約0.05kg/m<sup>3</sup>である。以上のことからコンクリート中に多量の塩化物が含まれている原因は、十分に洗浄しないままの海砂を細骨材として利用したためと考えられる。また1974年度の本島内の各生コン工場における配合表では、コンクリート中の細骨材の割合が800kg/m<sup>3</sup>(コンクリート中の約35%)[16]前後である。したがってコンクリート中の細骨材の割合を35%として各団地の調査結果より細骨材に含まれている塩分量に等価換算してその分布している領域を、公的データとともに図-7に表示する。また、細骨材に含まれている塩分量と当時の建築状況の対応を知るために、本島内の公営賃貸住宅の建設年度と戸数を図-7から推定した細骨材に含まれている塩分量とともに図-8に示す。これら各団地の調査結果から、沖縄本島においては1966年あたりから多量の塩化物を含む十分に除塩されないままの海砂が生コン用細骨材として出荷されるようになり、1975年頃ピークに達したと推定される。そして1980年頃から当時の規制値である0.04%を下回るようになっていく。1977年以前に建設された公社団地と県営団地の全団地戸数は7809戸であり、その中で本調査の対象になった全団地戸数は3286戸にもものほり、その割合は40%にも及ぶ。その中でひび割れやかぶりコンクリートの剥離など、何らかの塩害による被害を受け

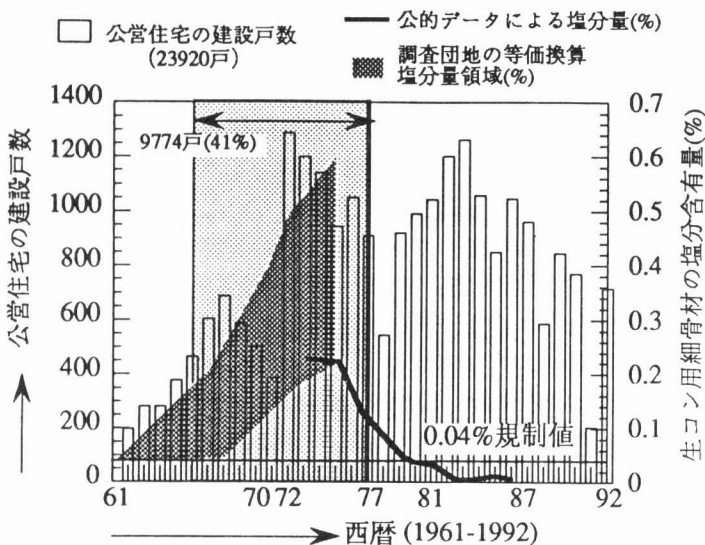
図-8 本島の生コン用骨材の塩分含有量と公営集合住宅の建設戸数の推移

ている戸数は、目視調査した全戸数(1187戸)のうち、884戸になり全体の約7割にも及ぶ。さらに本島内で1977年以前にかけて建設された全団地戸数(市町村営団地も全部含む)は9774戸であり、その数は1962年から1992年にかけて建設された全団地戸数(23920戸)の約40%にも及ぶ。調査した団地と同様にこれらの団地の70%に塩害による損傷を受けていたとすれば、今日までに建設された全団地戸数の約30%は塩害による何らかの被害を受けているものと推定される。
