沖縄県のRCラーメン構造の集合住宅の塩害による建物被害調査 ー 県営住宅泡瀬、渡橋名および上田団地ー

山川 哲雄* 伊良波 繁雄* 知念 秀起**

An Investigation of Damage due to Chloride Attack in
 Reinforced Concrete Framed Housing in Okinawa
 - Awase, Tohashina and Ueda Prefectural Housing -

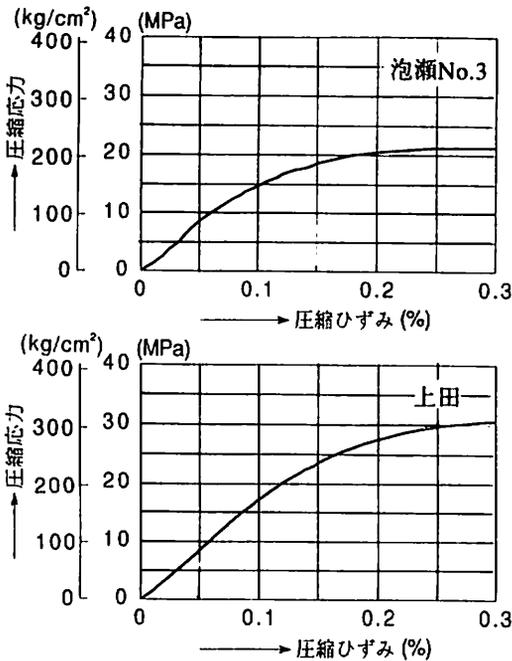
図-7 コンクリートコア (φ100×200mm) の応力-ひずみ曲線

強度試験に供したコンクリートコアは2号棟の3本である。このうちの2本と圧縮強度試験に用いなかった7本のコンクリートコアは、塩分含有量の測定にまわした。泡瀬団地におけるコンクリートコアの圧縮強度試験結果を表-2に示す。これらの応力-ひずみ曲線図を表-2のNo.3(泡瀬団地)とNo.6(上田団地)、すなわち最も圧縮強度が低い場合と高い場合について図-7に示す。

コンクリート圧縮強度は最低でも218kg/cm²、平均圧縮強度の最低でも240kg/cm²(表-2参照)であり、3団地とも水準以上の強度を維持しており、まったく問題はない。また、応力-ひずみ曲線にも特別の変化は認められない(図-7参照)。

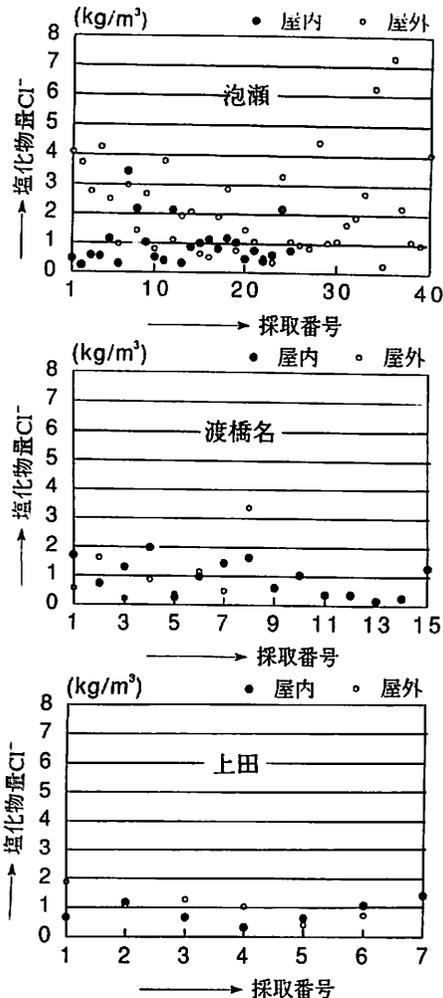
図-8 かぶりコンクリートに含まれている塩化物量Cl⁻

泡瀬団地の塩分含有量は渡橋名、上田団地に比較してきわめて多いことが図-8~13からわかる。しかも、泡瀬団地は元々海岸のすぐそばに建設されたこともあって（現在では埋め立てられ海岸から少しはなれている）、飛来塩分量の影響¹²⁾が一般に大きいことが図-8よりわかる。渡橋名、上田団地も図-8~11からみる限り、かぶりコンクリートの塩化物量は建設省の規制値を上まわっている採取片もあるが、総体的には泡瀬団

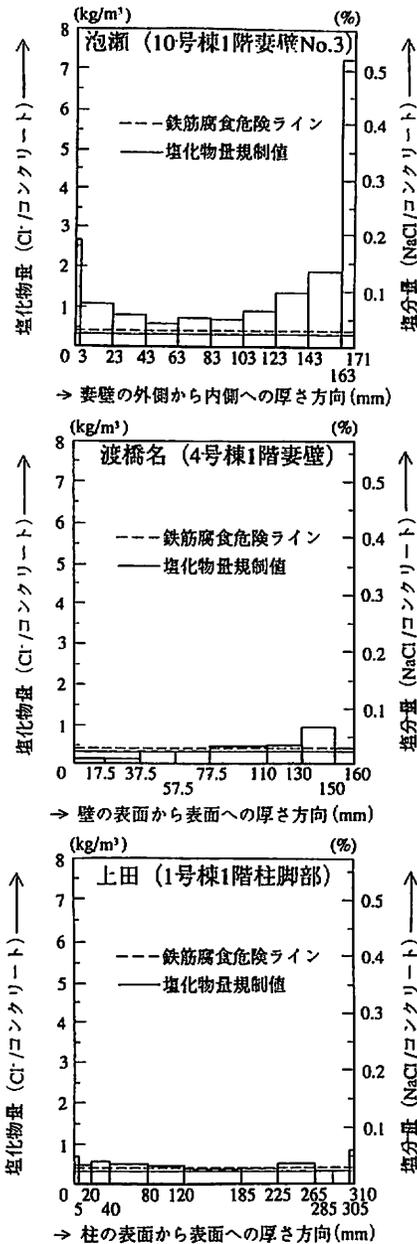
図-12 健全な部分から採取したコンクリートコアに含まれている塩化物量Cl⁻

地よりも少ないし、かつ採取片の数も、またその全戸数に対する割合も小さい。さらに、健全な部分から採取したコンクリートコアに含まれている塩化物量を図-12に示す。図-13には、損傷を受けた梁（泡瀬団地7号棟、写真-6参照）から採取したコンクリートコアに含まれている塩化物量を示す。図-12をみる限り渡橋名、上田団地のコンクリートコアに含まれる塩化物量は建設省の規制値や鉄筋腐食危険ラインを満足するかしないかの近傍にある。一方、泡瀬団地のコンクリートコアに含まれる塩化物量は損傷部分にかかわりなく、図-12、13にみられるように上記の規制値をすべて上まわっており、渡橋名、上田団地のそれと顕著な差異が生じている。

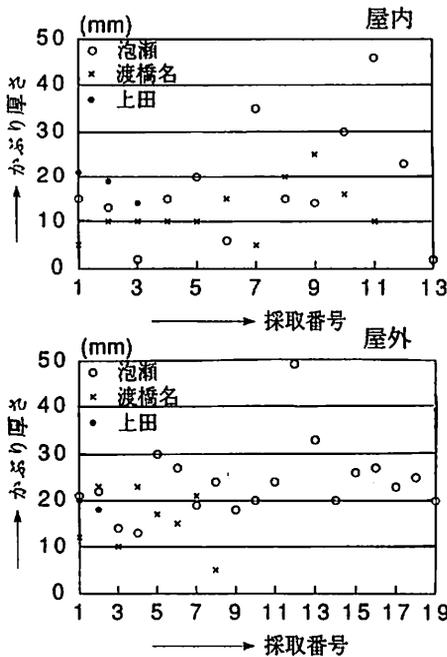
図-14 3団地のかぶりコンクリート採取片によるかぶり厚さの比較

となる。採取したかぶりコンクリートから整理したかぶり厚さの度数分布状況を図-14に示す。図-14および写真-7、8にみられるようにかぶり厚さがかなり小さく、そのために鉄筋が腐食している箇所もいくつか見られた。しかし、総体的には所定のかぶり厚さが確保されているようである。

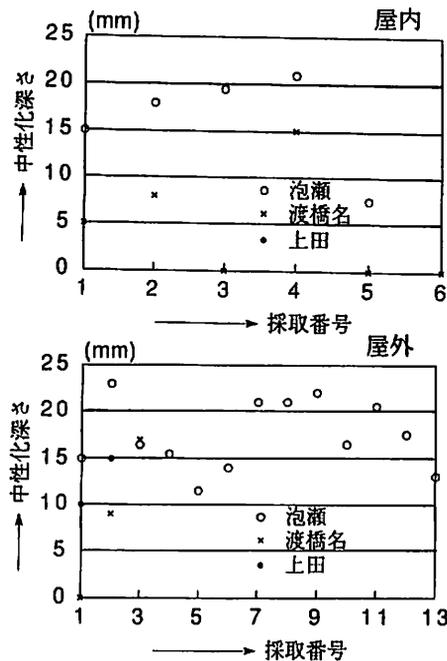
図-15 3団地のかぶりコンクリート採取片による中性化深さの比較

したがって、中性化深さを測定する必要がある。ここでは、採取したコンクリートコアやかぶりコンクリートをはつることによって測定したコンクリート表面からの中性化深さの度数分布状況を図-15に示す。また、中性化試験の状況を写真-23、24に示す。これらの図より、中性化はそれほど進行していないようである。

- 7) 中性化深さは一般に小さく、鉄筋腐食の大きな要因にはなっていないように思われる。
- 8) 泡瀬団地は中城湾に面した海岸に建設されているので、不同沈下や地盤沈下もおきている。特に10号棟の不同沈下は目視でもすぐに確認できるほど大きく、これに起因するひび割れがすでに大きく生じている。一方、渡橋名および上田団地における建物の傾斜はほぼ施工誤差範囲内（鉛直度が約20/10000以下）にはいっており、不同沈下は生じていないものと判断される。

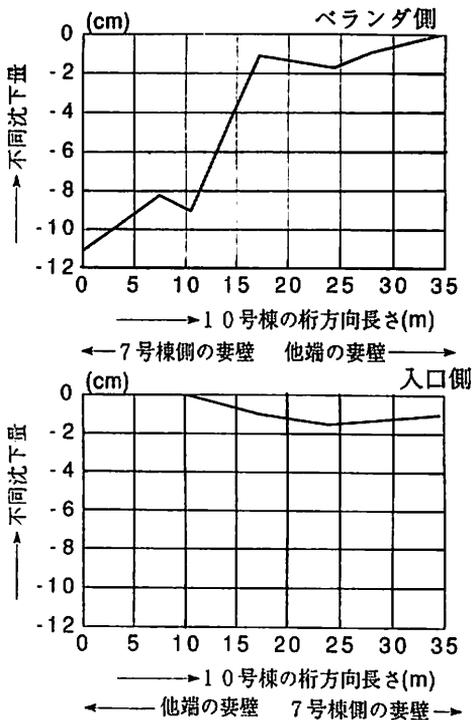
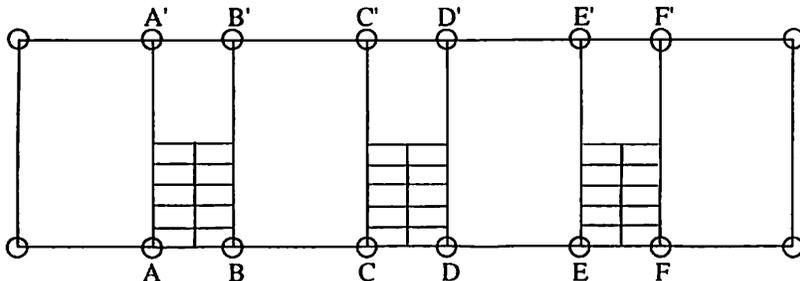
図-16 泡瀬団地10号棟の不同沈下量

不同沈下等にとまらぬ柱の鉛直度(柱の傾斜量を軒高で除したものを)を表-4に示す。この表-4より、泡瀬団地の建物の傾斜量は建物によっては、施工誤差の範囲である20/10000程度¹⁶⁾を越えていることがわかる。特に10号棟の傾斜が顕著である。さらに、10号

棟では写真-14に示すように地盤の沈下も一部生じている。そこで、10号棟の基礎梁に注目して、ベランダ側と出入口階段側ごとに不同沈下量を測定すると図-16のようにそれぞれ整理される。図-16より、特にベランダ側の不同沈下が大きい。また、10号棟には不同沈下によるひび割れも顕著に生じ、ベランダ側の梁、外壁に生じているひび割れを図-17に、階段室に生じているひび割れを図-18にそれぞれ示す。

泡瀬団地は今回調査した3団地の中で最も塩分含有量が多い上に、棟によっては不同沈下量も大きいので耐久性能はもちろんのこと、耐震性能も今後徐々に劣化していく可能性が高い。そのために、泡瀬団地に関しては建物の耐久性能の劣化や不同沈下に関する監視を今後も定期的に継続していくことが望ましい。と同時に、劣化のはげしい部分は早期に適切な補修を行なうとともに、長期的には建て替えを検討することも必要であると思われる。特にいつ起こるか分からない地

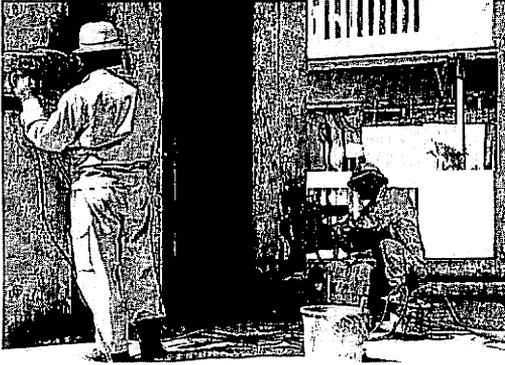
写真-19 渡橋名団地高架水槽添え柱からのコンクリートコアの抜きとり状況

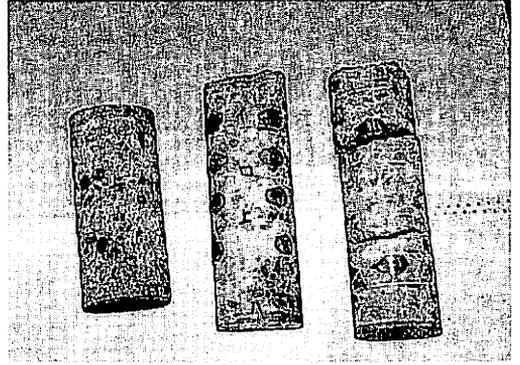
写真-22 上田団地1号棟柱脚部から2本、集会室の外壁から1本抜きとられたコンクリートコア

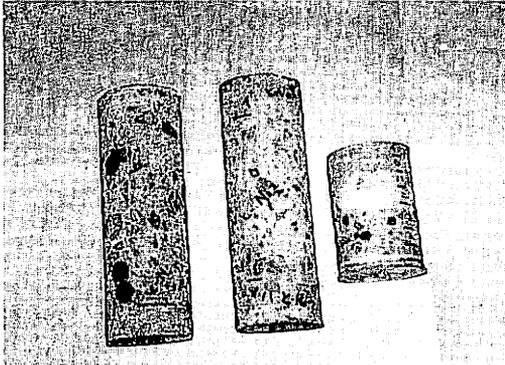
写真-20 渡橋名団地で高架水槽添え柱から2本、4号棟妻壁から1本抜きとられたコンクリートコア
