沖縄本島北部3村の鉄筋コンクリート造校舎の耐久性

具志幸昌* 和仁屋晴謹* 伊良波繁雄*

An Investigation Study on Durability and Deterioration of Reinforced Concrete School Houses in Three Northern Villages of Okinawa Island

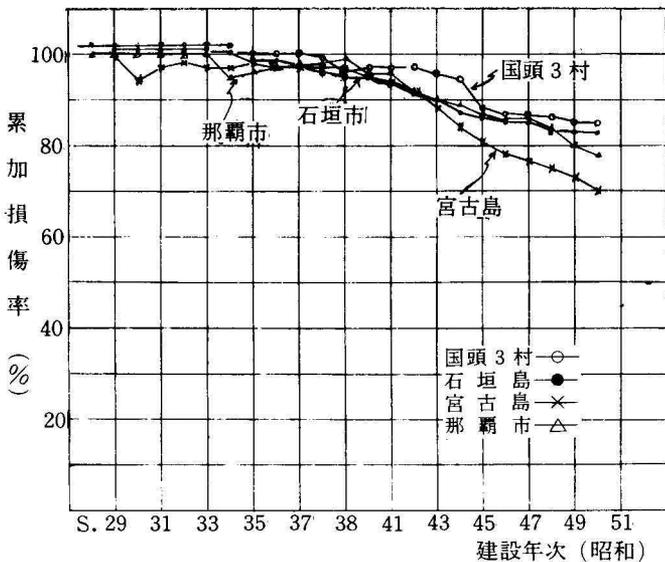
図-1 B部(スラブ部分)の累加損傷率 (変状等級B-2以上)

施工については、他の3地域より丁寧に行なわれたのではないと思われる。スラブ部分の変状等級(後出)3以上のものの損傷割合が他の3地域に比べて少ないからである。鉄筋のかぶり確保されている割合が多かったのではないかと。しかし、スラブ部分の小さな鉄筋露出の割合は多く、やはり配筋は注意深く行なわれていない(以上図-1、図-2参照)。

り)の各部分について各変状等級に属する棟数を年次別にまとめたのが表-4である。1つの建物でも建設年次が違えば別々に評価して数えてある。表-4にもとづいて累加損傷率(その年次までに建設された全棟数に対する、変状等級2または3以上の棟数の合計の割合, %表示)を算出して図示したのが図-1, 図-2(以上はB部分), 図-3(A部分)である。1年毎の損傷率は変動が烈しいので、累加損傷率にしたのである。他地域の分も一緒に表示してある。図-3を見てすぐわかる様に北部3村の累加損傷率とはびぬけて高い。筆者等はここに海水の強い影響を見るのである。波しぶきを直接あびる様なRC造校舎は他地域にはなかった。また変状等級A-5に属する校舎や、A-4に属するもので危険なものが多いこと、すなわち、主要構造部に重大な損傷をこうむっているものが他の3地区に比べて多いことも大きな特徴である。変状等級A-5に属する校舎の割合は宮古島2.6%, 那覇市3.1%, 石垣島9.8%, 北部3村12.9%である(宮古島の比率が小さいのは、こまぎれ発註によって総延面積に対して新しい、損傷をうけにくい校舎数が多いからである)。

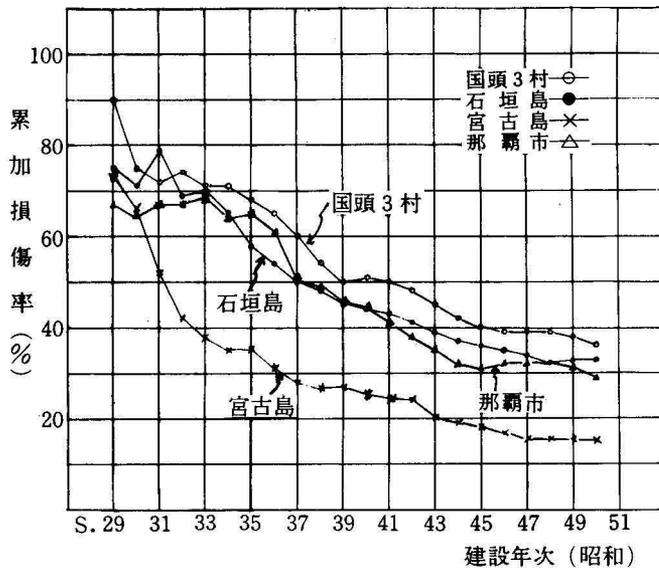
図-3 A部累加損傷率

北部3村のRC校舎の鉄筋腐食による損傷の度合は、今回の調査地域のうちで最もひどく、深刻である。採取試料による比重、吸水量から判断されるコンクリートの品質は、4地域のうちで最良であるにも拘らず、図-1、図-3からわかる通り、損傷は一番ひどい。その原因はコンクリート中に含まれている塩分量が多いことに求めることができる。北部3村は山岳が海岸まで迫っているため、学校校舎も海岸近くに建られることが多く、特に塩屋小・中、国頭中、佐手小・中、奥小・中の4校は、海岸に接して建てられており、時々波しぶきをかぶるといふ不利な地理的環境の中に置かれている。こういう状況の学校は、他の地区にはなかったことである。海水の直接の影響をまれにうける学校としては他に、津波小・中、大宜味小・中、辺土名小等がある。これらは上記4校より、海岸との距離が離れているか、波が静かな場所に位置しているため、学校全体の損傷はそれほどではない。上記の4校の方は、含塩量の平均が0.60%と高く、1.91%という今回の調査でも最高の塩分量を検出しており、それに応じて損傷の度合も大きく、北部3村の変状等級A-5とA-4の中の危険棟数とのうち% = 63%を占めている。これら4校を除くと、北部3村の損傷率は著しく減少する。いかにこの4校の校舎がひどい損傷、つまり塩害をこうむっているかがわかる。試みに、これら4校を除いてA部の累加損傷率を求め、石垣島、那覇市とのそれを比べてみると、図-4の通りとなり、相対的な北部3村のコンクリートの品質のよさの影響が現われている。

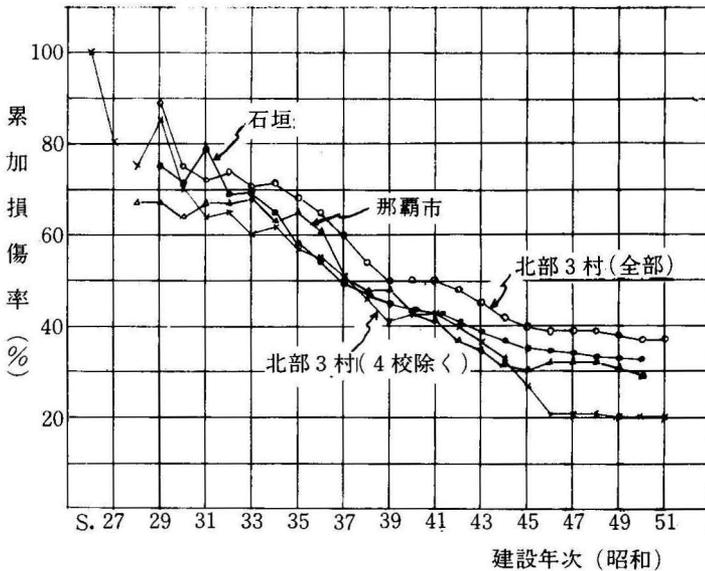
図-4 A部累加損傷率

5. 梁・柱等の主要変状等級A-5のものと、A-4のうち、危険なものとの合計は、北部3村で合計19棟あり、そのうち12棟は上記の時々波しぶきを直接かぶる4校に属する校舎である。これら4校の校舎を除いた損傷率は、石垣島と那覇市とのそれよりも低くなる。
