UAV撮影画像の解析技術を活用した 離島架橋のひび割れ点検に関する考察

Key Words : crack image analysis, concrete bridges of remote islands, regional implementation, SIP

EXAMINATION OF CRACK INSPECTION ON BRIDGES LEADING TO REMOTE ISLANDS USING UAV DIGITAL IMAGE ANALYSIS TECHNOLOGY

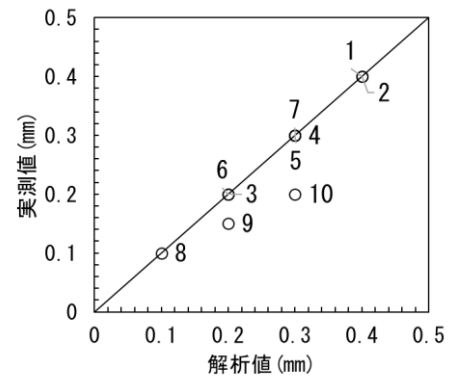
図-7 ひび割れ幅の精度検証

図-7 に実測値と解析値の比較を示す。この結果から、実測値と解析値は、おおむね良好に一致していることがわかる。このことから、T 社 SIP 技術によるひび割れ幅の検出精度⁴⁾は非常に高いといえる。

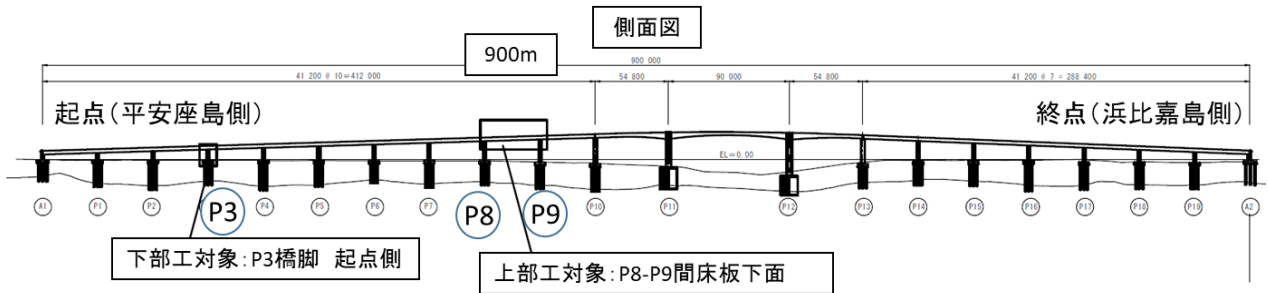
図-11 撮影箇所 (A大橋側面図)

ひび割れ撮影および解析対象となる候補箇所を, 対象橋梁の状況を把握している管理者および点検業務受注者が近接目視点検結果をもとに選定し(No.2), 次に撮影担当者が, 安全に撮影が行えるか選定箇所を現地で確認し, 最終的に解析対象を決定した(No.3)。図-11に選定した撮影箇所を示す。その後, T社 SIP・撮影担当者・琉球大学 SIPで, 解析精度0.2mm以上の要求ひび割れ幅が検出できるよう撮影機器等の選定を行った(No.4)。撮影は, 下部工と上部工を別の期間に分けて行った。

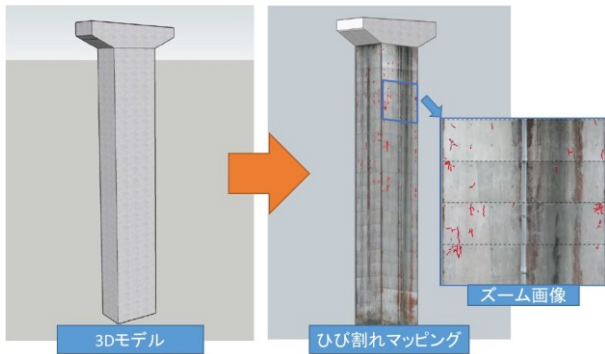
図-20 ひび割れの3Dマッピングの一例

その技術はひび割れの3次元可視化技術であり、平面的なひび割れ分布(図-17 参照)を図-20 に示すように対象構造物の3Dモデルにマッピングする技術である。この技術は、点検した結果を3Dモデルにマッピングすることで、パソコンの画面を見ながら、マウス操作により自由に移動・回転・縮尺変更することができ、管理者は構造物のひび割れ損傷の位置や程度をパソコン上で確認することができる。また、周辺環境などと総合的に判断し、どのような原因でひび割れが生じたのかなどの推
