亜熱帯島嶼環境域における海浜護岸工の造成と海浜の保全に関する調査研究：
沖縄県の宮古島及び渡名喜島を事例にして

仲間勇栄

A Survey Study on the Coastal Protection Projects and its Nature
Conservation in Sub-tropical Island Environments
—A case study of Miyako and Tonaki Islands in Okinawa—

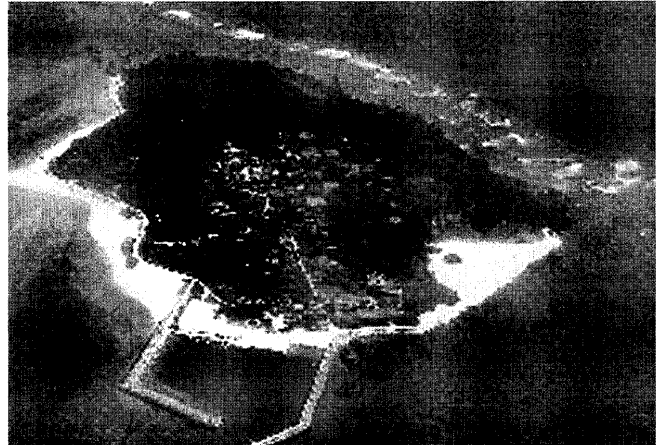
写真9. 海岸道路工事後の大神島。

平良市水産課の資料によれば、実際に島の西側を通る一周道路の建設工事が着工されたのは、1990年度からである。漁港関連道整備事業として開始されたこの事業計画によって、1991年3月から1996年3月までに、2億8千5百万円の資金が投入され、幅員4m、アスファルトとコンクリート造りの海岸道路が、総延長で968m完成した。

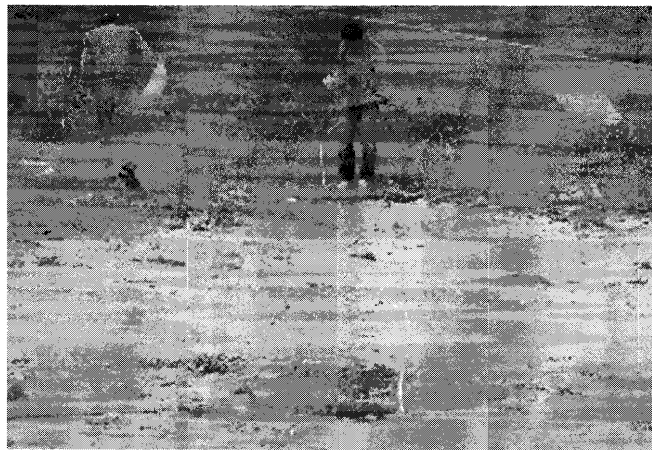
写真13. 自然の砂浜植生 (アンジェーラの浜, 渡名喜島).

マゴウ、クロイワザサなど、どちらかと言えば、塩害につよい匍匐性の植物が出現する。この汀線辺りでは出現種数も少ない。漸次、内陸に向かって7mぐらいの場所から種数が増えはじめ、10~16m付近で最も種数のピークが見られる。
